# Asbestikartoitus

NAKKILAN RAKENNUSVALVONTA  
PORINTIE 11

Porin Asbesti-, Siivous- ja Rakennuspalvelu oy

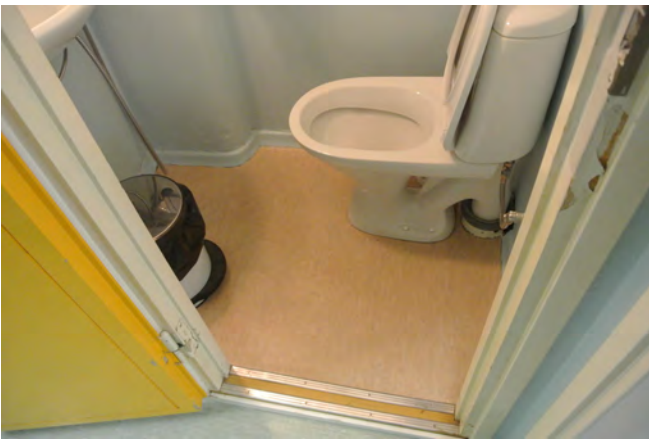
1-kerroksen lattioissa on käytetty asbestia sisältävää magnesiummassa.

1-kerroksen wc:n lattiamaton alla asbestia sisältävä magnesiassa.

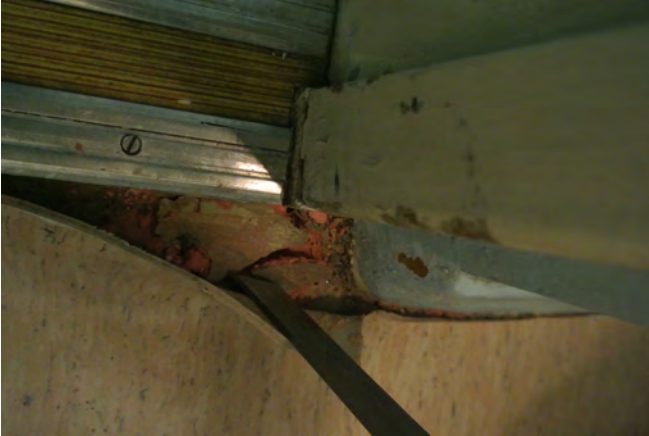
1-kerroksen lattioissa magnesiassa.

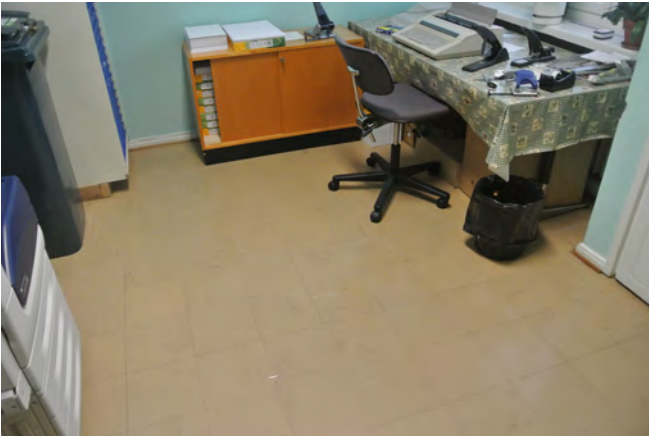
1-kerroksen toimiston ja varastokopin laattiassa finn-flex laattaa joka on kiinnitetty asbestipitoisella pikiliimalla.

1-kerroksen toimiton lattiassa asbestia sisältävä finn-flex laatta joka on kiinnitetty asbestia sisältävällä pikiliimalla.

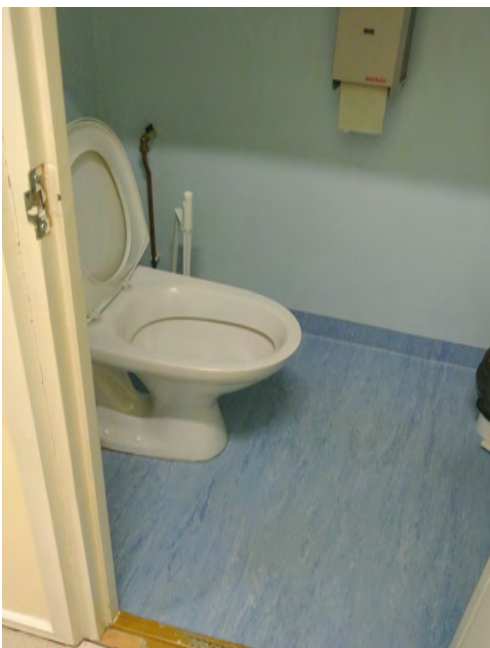
2-kerroksen wc on saneerattu.

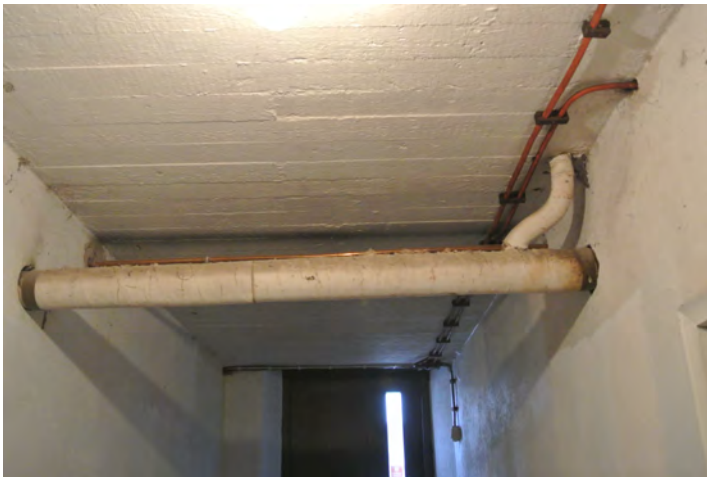
Kellaritiloissa kulkevissa putkissa on käytetty asbestipitoista eristystä.

Kellarissa asbestieristeisiä putkia.

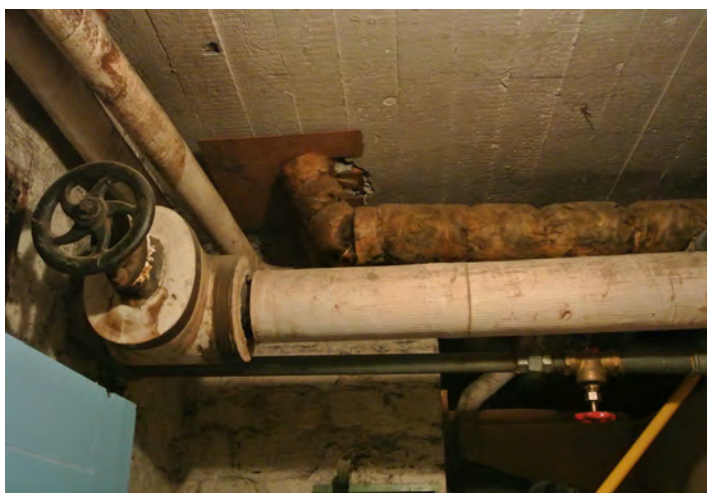
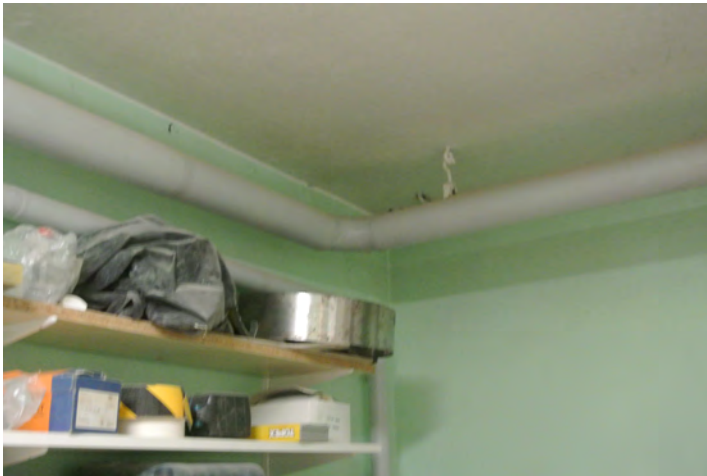
Osassa kellarin putkistoissa uusipinnoit jonka alleon jätetty vanha asbestieristys.

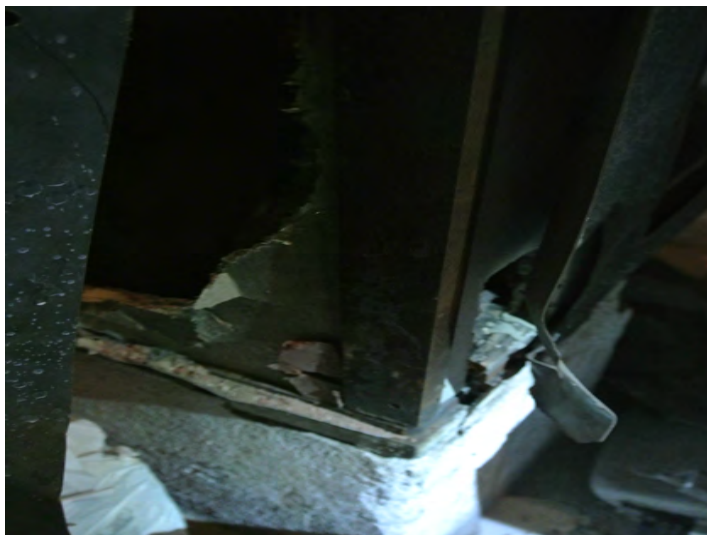
Kellaritiloissa sijaitsevassa vanhassa uunissa on käytetty asbestisementtilevyä.

Kellarin varastokopissa on vanha uuni jossa on asbestisementtilevyä.
