# Pöytyän kirkko

## Julkisivun väritutkimus

Entisöinti Oksa  
2022

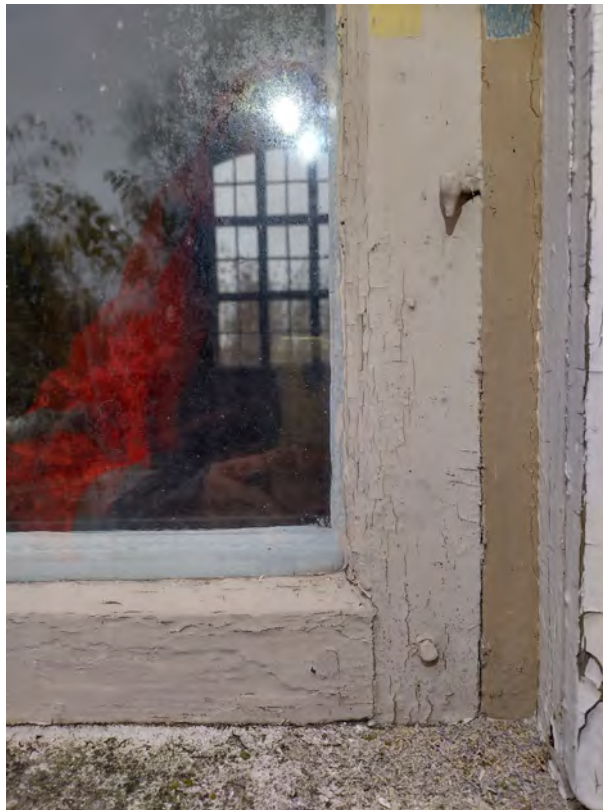
Kuorin pohjoispuolen ikkunassa kulmaliitos on sidottu yhdellä puunaulalla, kun pohjoisoven päällä olevassa ikkunassa kulmassa on neljä naulaa ja lasit on kiinnitetty kitillä.

*Kuva 2: Urapuiteikkunan kulmaliitos.*

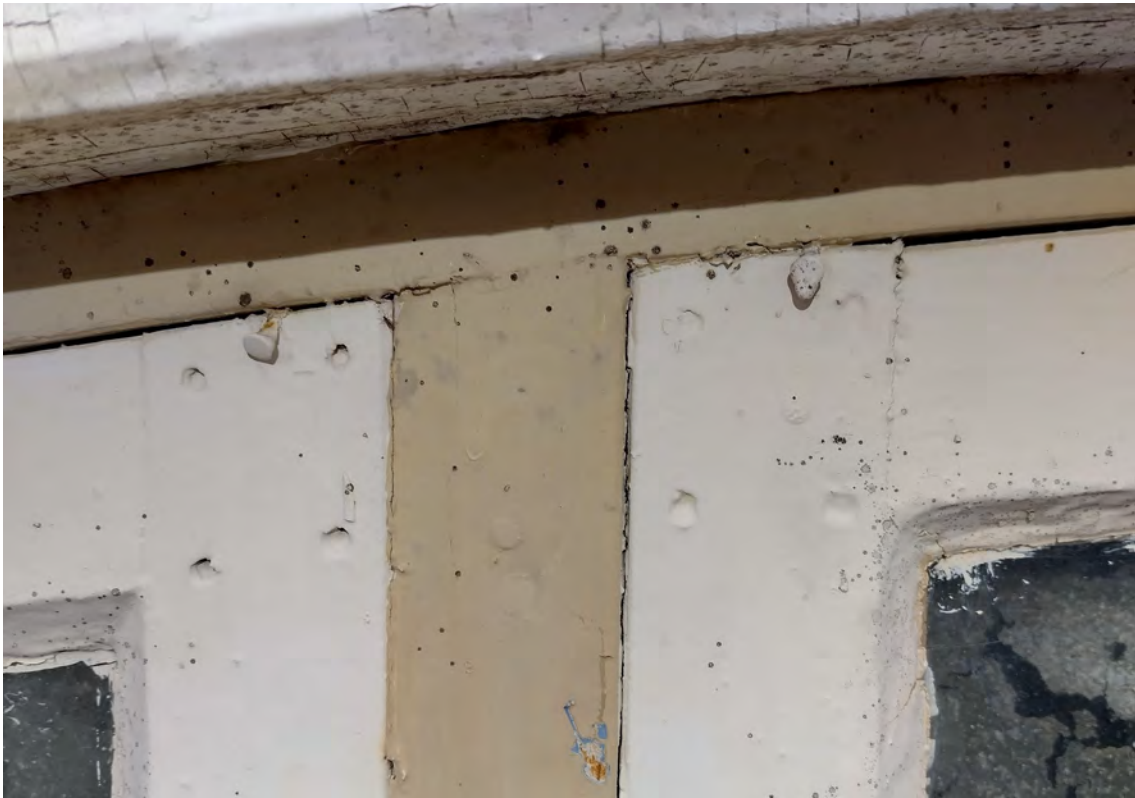
*Kuva 3: Pohjoisoven päällä olevien ikkunoiden liitoksia.*

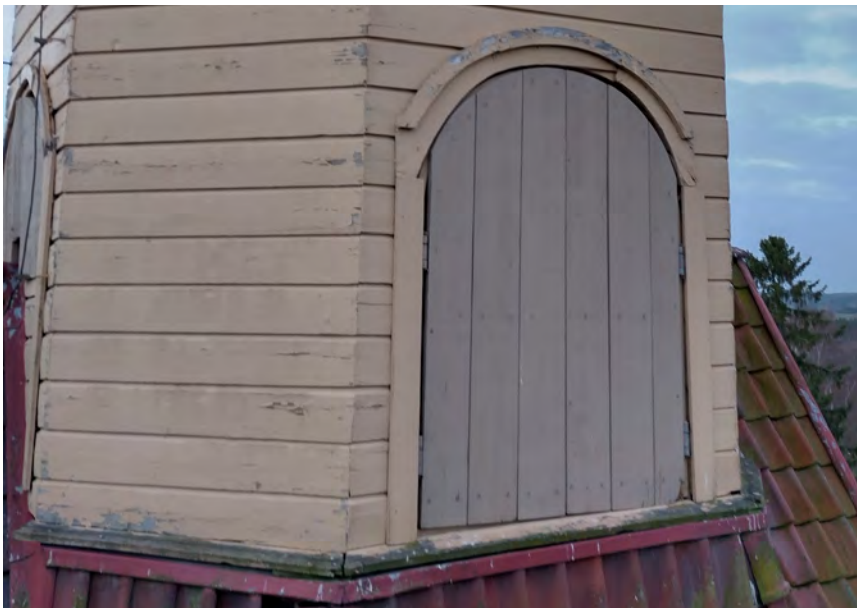
Kelloluukut on uusittu edellisten korjaustöiden yhteydessä saranointineen. Niissä on vain nykyinen vaaleanruskea maalikerros NCS S 3010-Y30R.

*Kuva 4: Kelloluukut pohjoiseen.*

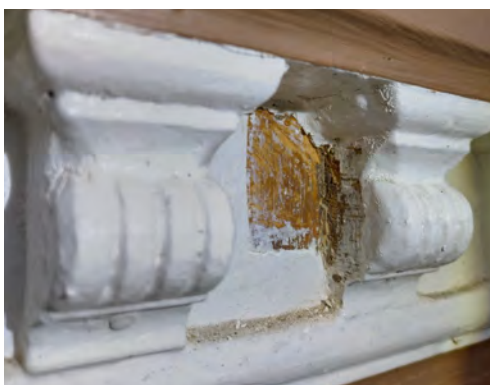
Oven karmin pienen konsolikoristeiden vierestä otettiin esille alimmaisista maalikerroksista pieninä alueina. Ensimmäinen maalikerros on ohutta puuhun hyvin imeytyneitä öljymaalia, maali näyttää siltä, että valmistuksessa ei ole käytetty valkoista pigmenttiä.

*Kuva 5: Ulko-ovien karmin koristelua ja esiinotettua maalipintaa.*

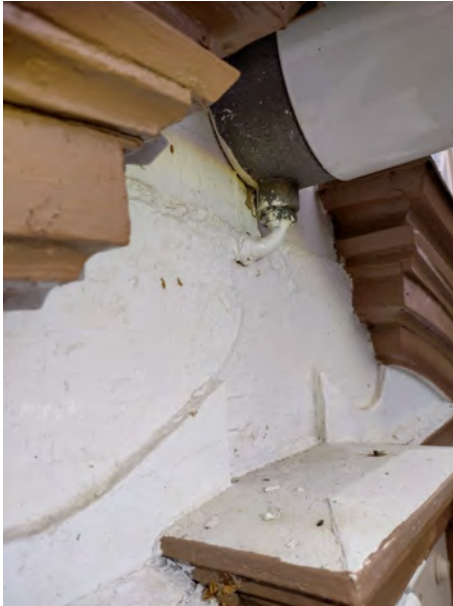
*Kuva 7: Ovien päältä on poistettu ristikoristeet.*

Kuvassa vuodelta 1935 ovien päällä oleva palkki ja ikkunat ovat vaaleat ja ovet tummat. Keskellä olevat ristit on sittemmin poistettu valaisimien tieltä.

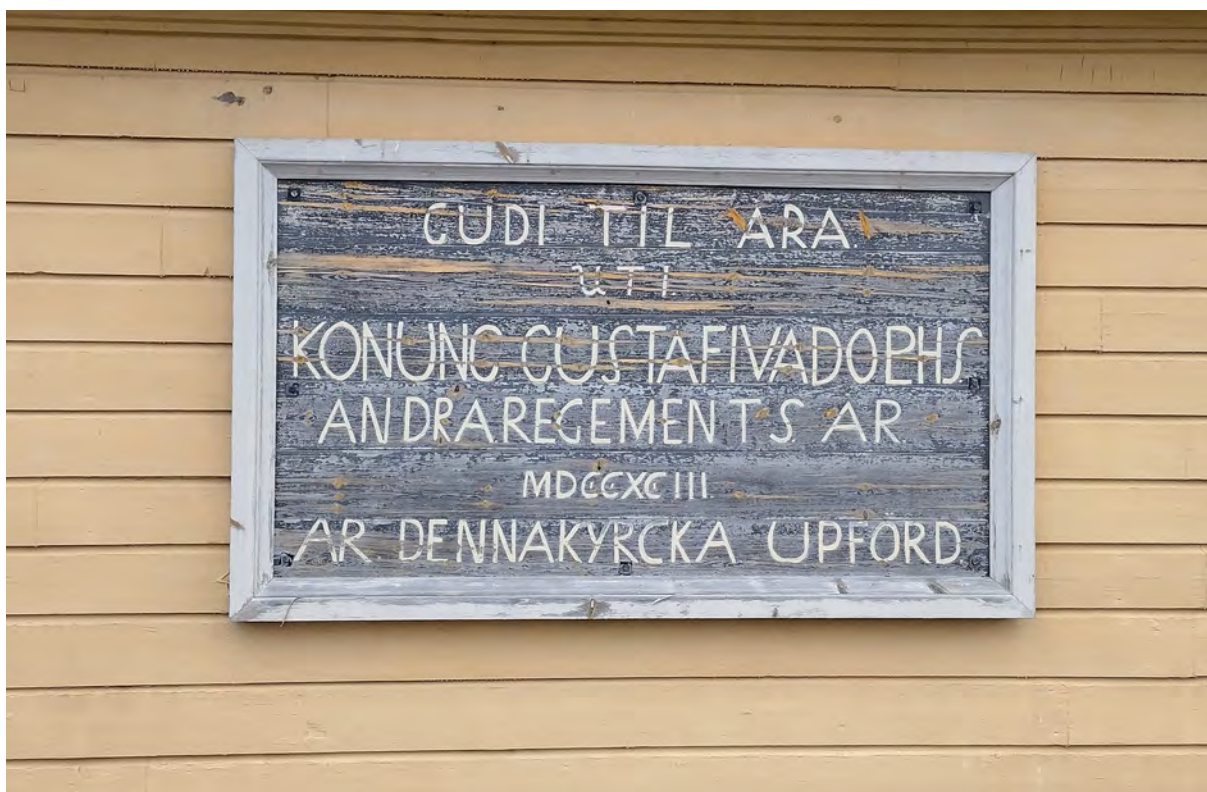
Ulkona olevassa taulun kehyksessä on kaksi maalikerrosta, joista alempi valkoinen saattaa olla pohjamaali.

Ulkona olevan taulun teksti on ollut alkujaan kirkaankeltainen sisällä olevan taulun tapaan, mutta se on haalistunut.

*Kuva 8: Pääovien yläpuolella oleva taulu tutkimushetkellä.*

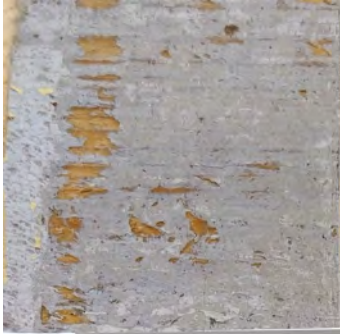
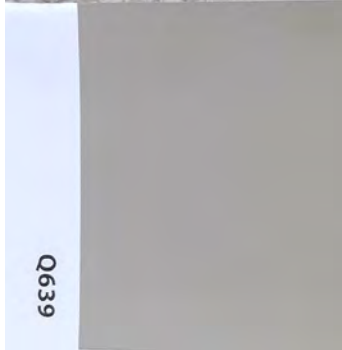
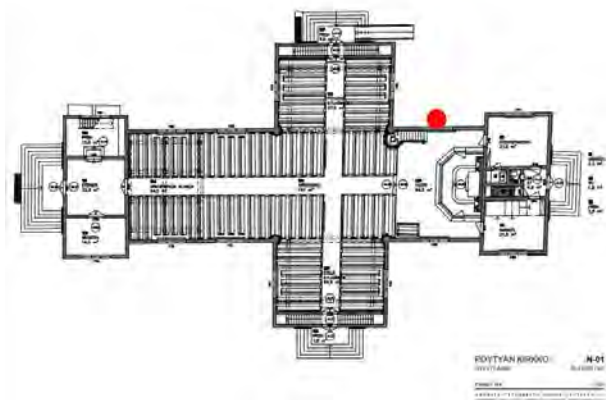
0	Puu	
1	Ruskeanharmaa öljymaali NCS S 4005-Y20R. Ajoitus 1877.	
2	Vaalea harmaanruskea öljymaali NCS S 2005-Y40R. Ajoitus 1914.	
3	Vaaleansininen öljy-/alkydimaali NCS S 2502-G. Ajoitus 1937.	
4	Vihertävän sininen ohut öljymaali NCS S 3005-G50Y. Ajoitus 1937-77.	
5	Vaaleankeltainen alkydimaali NCS S 1020-Y10R. Ajoitus 1977.	
6	Keltainen alkydimaali NCS S 2020-Y30R. Ajoitus 1993.	
	Q639/ 3304-Y17R

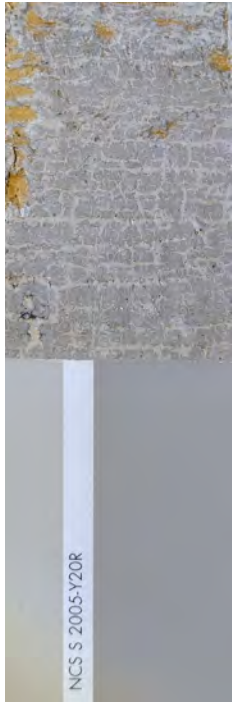
0	Puu	
1	Ruskea öljymaali NCS 4010-Y10R ja S 4005-Y20R väliiltä. Ajoitus 1877.	
2	Vaalea harmaanruskea öljymaali NCS S 2005-Y20R. Ajoitus 1914.	
3	Vaaleansininen öljy-/alkydimaali NCS S 2002-G50Y. Ajoitus 1937.	
4	Vaaleankeltainen alkydimaali NCS S 1020-Y10R. Ajoitus 1977.	
5	Keltainen alkydimaali NCS S 2020-Y30R. Ajoitus 1993.	
6		
7		
8		
9		
10		
11

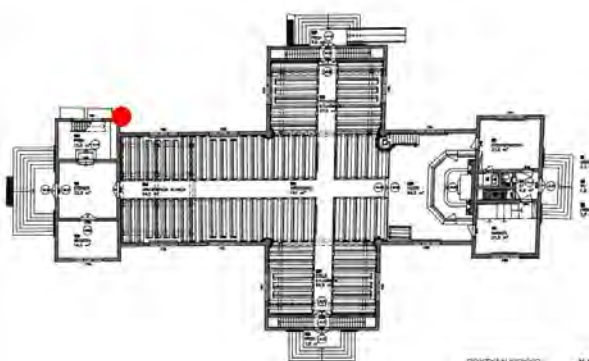
0	Puu	
	1	Ruskea öljyväli NCS S 4005-Y20R väliltä. Ajoitus 1877.

2	Kellertävänvalkoinen öljyväli NCS S 1505-Y. Ajoitus 1914.

3	Tumma harmaanruskea öljyväli, hieman NCS S 5005-Y20R tummempi. Ajoitus 1914-37.

4	Ruskea öljyväli NCS S 4005-Y20R. Ajoitus 1914.

5	Vaaleansininen öljy-/alkydimaali NCS S 2002-G50Y. Ajoitus 1937.

6	Vaaleankeltainen alkydimaali NCS S 1020-Y10R. Ajoitus 1977.

7	Keltainen alkydimaali NCS S 2020-Y30R. Ajoitus 1993.

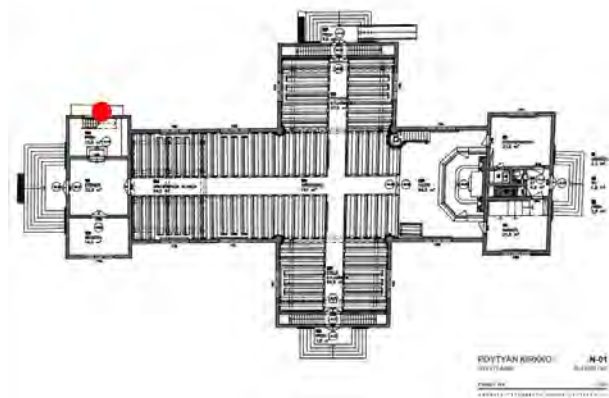
Länsipäädystä taulun yläpuolella olevassa vaakalinjassa on samoja sävyjä kuin räystään alapinnassa.

0	Puu	
1	Ohut vaaleanruskea öljymaali NCS S 3005-Y20R tapainen. Ajoitus 1823-40.	
2	Kellertävänvalkoinen öljymaali NCS S 1505-Y. Ajoitus 1840.	
3	Tummanruskea öljymaali, NCS S 6005-Y20R. Ajoitus 1877.	
4	Ohut vaaleanruskea öljymaali NCS S 3005-Y20R. Ajoitus 1914.	
5	Vaaleansininen öljy-/alkydimaali NCS S 2002-G. Ajoitus 1937.	
6	Vaaleankeltainen alkydimaali NCS S 1020-Y10R. Ajoitus 1977.	
7	Keltainen alkydimaali NCS S 2020-Y30R. Ajoitus 1993.	
8		
9		
10		
11

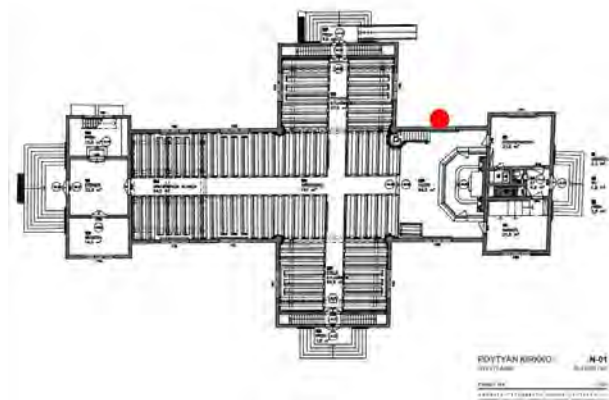
Ikkuna on urapuiteikkuna. Karmissa oli puitetta vastaavat kerrokset muuten, mutta kaksi viimeistä olivat erivärisiä.

Ikkunanpuite		
1	Sinertävänharmaa öljymaali NCS S 4502-G. Ajoitus 1823-53.

2	Valkoinen öljymaali NCS S 1002-Y. Ajoitus 1953

3	Tummanruskea öljymaali NCS S 6005-Y20R. Ajoitus 1877.

4	Ruskea öljymaali NCS S 4005-Y20R. Ajoitus 1886-88.

5	Harmaa öljymaali NCS S 2502-Y. Ajoitus 1914.

6	Vaaleanpunertava öljymaali NCS S 3005-Y50R. Ajoitus 1937.

7	Kirkaankeltainen alkydimaali NCS S 1030-Y10R. Ajoitus 1977.

8	Vaaleanruskea alkydimaali NCS S 1505-Y30R. Ajoitus 1993.

<b>Karmin kaksi viimeistä maalikerrosta</b>		
7	Sininen alkydimaali NCS S 4020-B. Ajoitus 1977.

8	Vaaleanruskea alkydimaali NCS S 3010-Y30R. Ajoitus 1993.

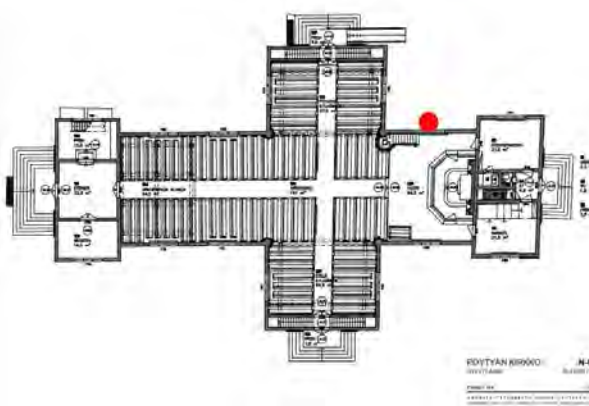
0	Puu	
		1	Musta ohut öljymaali NCS S 6502-Y tapainen. Ajoitus 1823-53.

2	Valkoinen öljymaali NCS S 1002-Y. Ajoitus 1853.

3	Tummanruskea öljymaali NCS S 6005-Y20R. Ajoitus 1877.

4	Ruskea öljymaali NCS S 4005-Y20R. Ajoitus 1886-88.

5	Harmaa öljymaali NCS S 2502-Y. Ajoitus 1914.

6	Vaaleanpunertava öljymaali NCS S 3005-Y50R. Ajoitus 1937.

7	Vihertävänharmaa öljy- / alkydimaali NCS S 3005-G20Y. Ajoitus 1937-77.

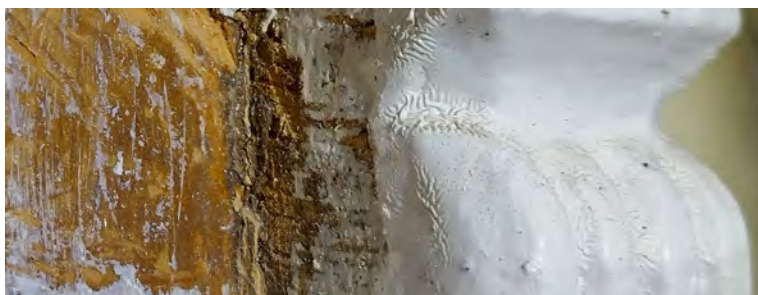
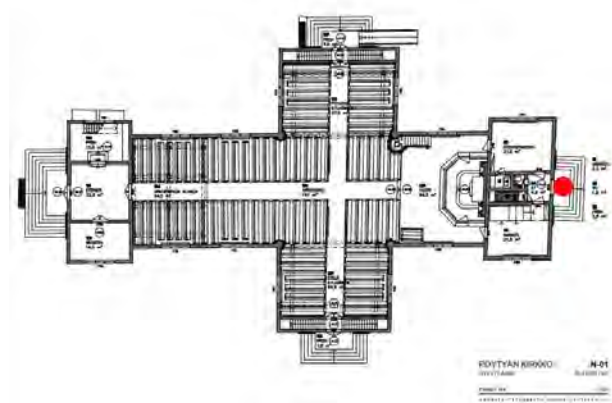
Oven päällä olevan listoituksen konsoleita saatiin esiin maalikerrosten fragmentteja. Kerrokset 3 ja 4 ovat samaa ootrausta, joka on sisäpinnoilla tällä hetkellä.

0	Puu	
1	Ohut ruskea öljymaali/laseeraus NCS S 5030-Y40R, hieman kylläisempi. Ajoitus 1886-88	
2	Ruskea öljymaali NCS S 7020-Y20R tapainen. Ajoitus 1914.	
3	Keltainen öljymaali. Ajoitus 1937-80.	
4	Tummanruskea ootraus. Ajoitus 1937-80.	
5	Valkoinen öljymaali TVT 067/ lähin NCS S 1002-Y20R. Ajoitus 2020.	
6		
7		
8		
9		
10		
11

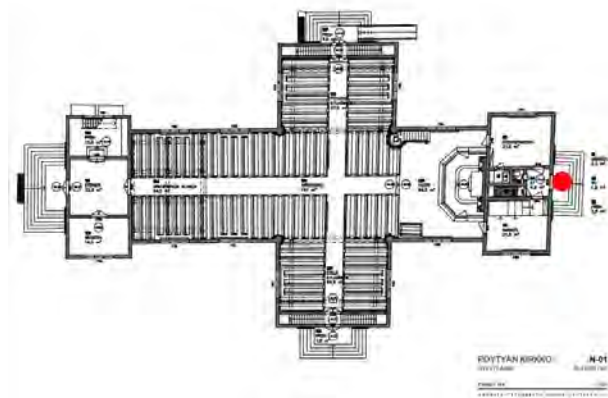
Ikkunanpuite oven päällä on alkujaan ollut vaalea. Seuraava maalikerros on tummanharmaa NCS S 6010-G90Y, muuten seuraavat kerrokset vastaavat listan maalikerroksia.

0	Puu	
1	Kellertävänvalkoinen öljymaali NCS S 1515-G90Y. Ajoitus 1953.	
2	Ruskea öljymaali NCS S 5020-Y20R. Ajoitus 1877.	
3	Ruskea öljymaali NCS S 4020-Y30R. Ajoitus-1888.	
4	Ohut tummanpunaruskea öljymaali NCS S 7020-Y60R. Ajoitus 1888.	
5	Punertava öljymaali NCS S 3005-Y50R. Ajoitus 1910-l.	
6	Harmaa öljy- / alkydimaali NCS S 2002-Y. Ajoitus 1937.	
7	Vaaleansininen öljy- / alkydimaali NCS S 2002-G50Y. Ajoitus 1977.	
8	Valkoinen alkydimaali NCS S 0500-N. Ajoitus 1993.	
9		
10		
11

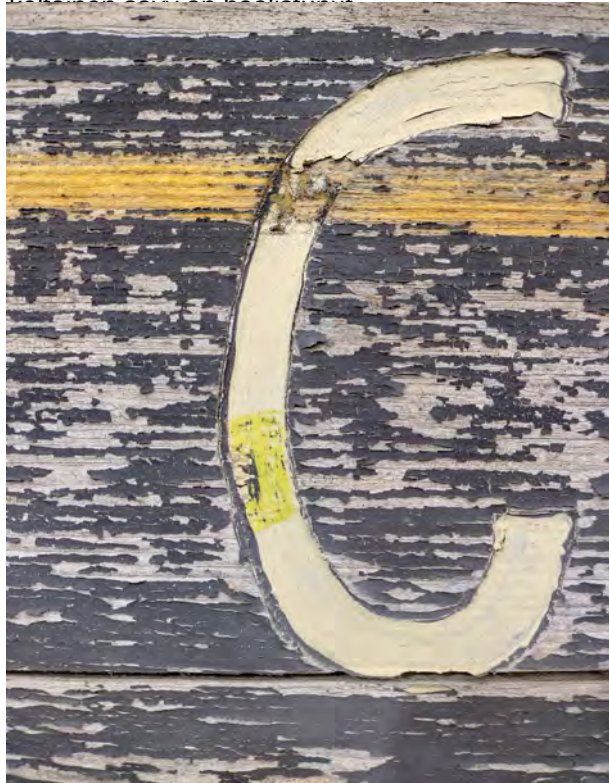
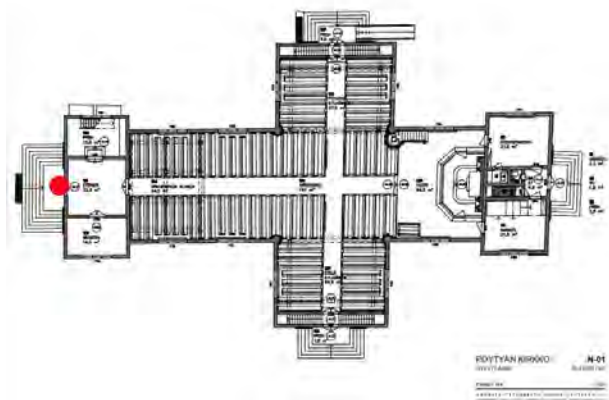
Musta tausta hilseilee, siitä ei erottunut muita sävyjä. Tekstien vaaleaa liituuntunutta pintaa raaputtaessa alta tulee esiin kirkaankeltainen sävy NCS S 1050-G90Y. Ulkona olevaan tauluun on otettu sävyt sisällä olevasta taulusta. Taulun tekstin keltainen sävy on säilynyt kirkaana sisällä, ulkona keltaisen sävyn on koodit NCS S 1050-G90Y.

Kehys	
1	Valkoinen öljyväli NCS S 0804-Y30R. Ajoitus 1977-93.
2	Harmaa öljyväli NCS S 2002-Y50R. Ajoitus 1993.
3	
Taulun kehys sisätiloissa	
1	Valkoinen öljyväli NCS S 1005-Y. Ajoitus 1953.
6	Vaalea harmaanruskea öljyväli S483/ NCS 4508-Y23R. Ajoitus 1877.
7	
8	
9	
10	
11
