ASBESTIKARTOITUSRAPORTTI

Työnumero: 25049

Kohde: KOy Jyrkkälänpolku

Osoite: Jyrkkälänkatu 2 Å

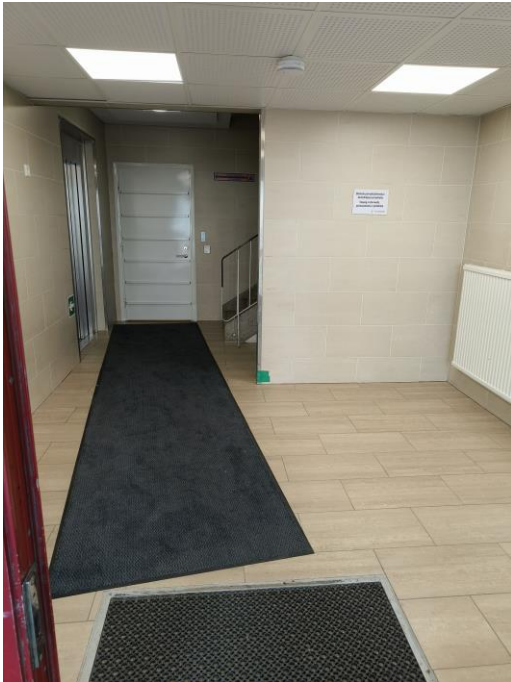
Porrasaulan lattia ja seinät ovat laatoitetut ja katto on alas laskettu. Porrasaulan lattiasta otettiin näyte laatoituksen alta kiinnityslaastista ja tasoitteesta. Lattian laatoitus ei sisällä asbestia.

Porrasaulan seinän laatoituksen alta otettiin näyte kiinnityslaastista ja tasoitteesta. Porrasaulan seinän harmaa tasoite sisältää asbestia.

Yleiskuva ala-aulasta.

Ala-aulan lattian purku voidaan suorittaa normaalein menetelmin.

Porrasaulan seinien ja katon purkutyöt tulee tehdä asbestityönä.

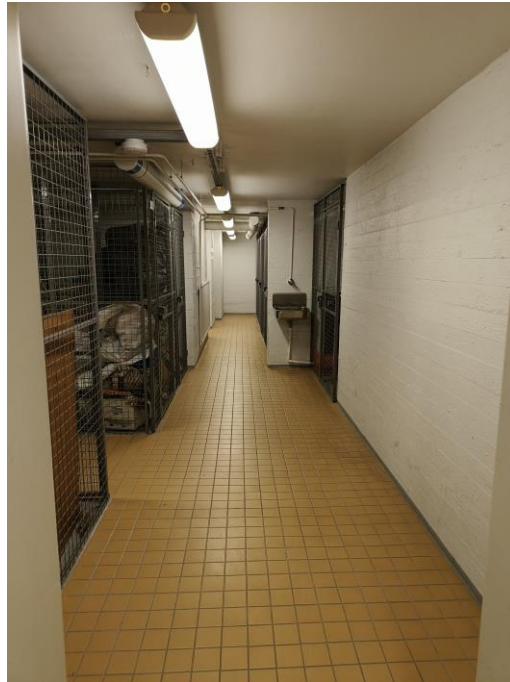
Kellarin katto, seinät ovat maalattuja ja lattiassa laatoitus. Lattiaa ei tutkittu, koska sitä ei tämän saneerauksen yhteydessä pureta.

Katossa ja seinissä on hyvin vähän tasoitetta.

Kellarin katosta ja seinistä otettiin näyte tasoitteista otanta menetelmällä keräämällä samaan näytepussiin tasoitteita kymmenistä satunnaisista kohdista. Katon ja seinän harmaa tasoite sisältää asbestia.

Yleiskuva kellaritiloista.

Kellarin katon ja seinien purkutyö tulee tehdä asbestityönä.

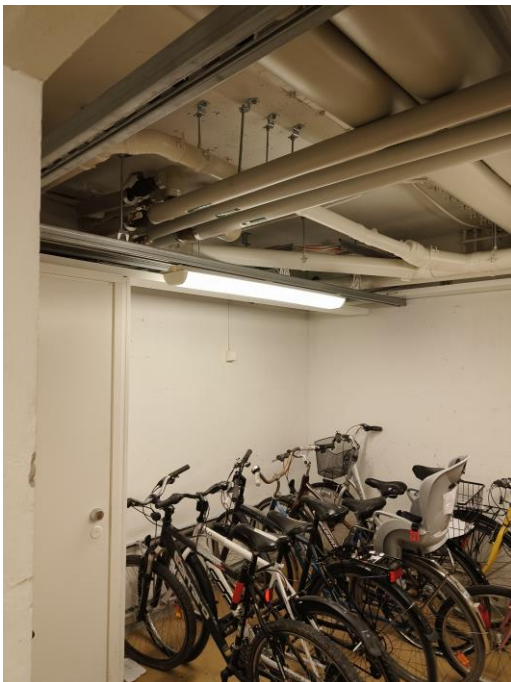
Ensimmäisessä kerroksessa on porrasaula, häkkivarastot, pyöräkellari ym. yleisiä tiloja. Näkyvissä olevat vesijohdot on uusittu ja niiden eristeenä on solukumia ja villakourua. Sähkökeskuksessa sähkötaulujen takana ei havaittu asbestilevyä. Vaikka näkyvissä olevat vesijohdot on uusittu, vanhoja asbestieristeisiä putkia on saatettu jättää rakenteiden sisään edellisen peruskorjauksen aikana, koska osa putkihormeista on siirretty toiseen paikkaan.

Yleiskuva pyöräkellarin uusista putkista.

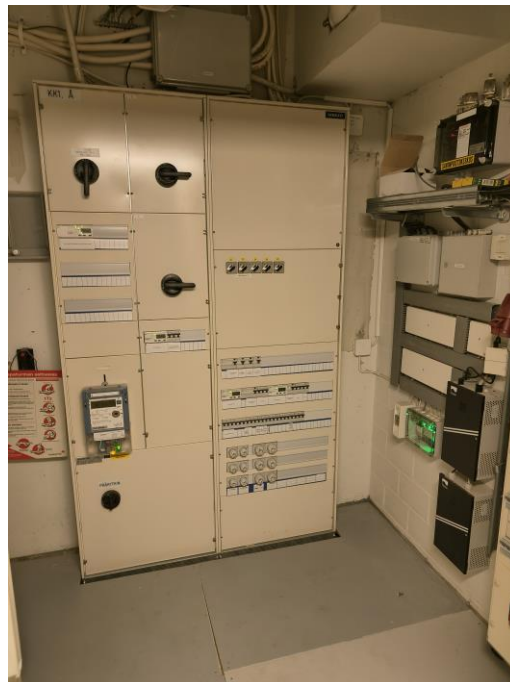
Yleiskuva sähköpääkeskuksesta.

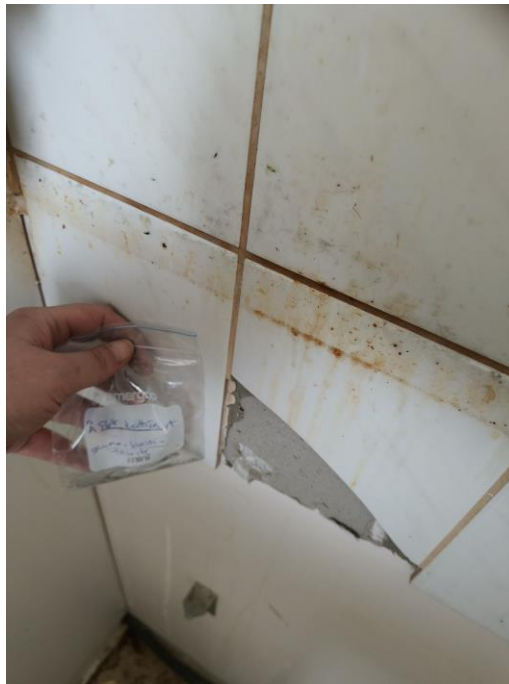
Keittiön välitilalaatoituksen kiinnityslaasteista ja keittiön seinien tasoitteista otettiin näyte. Kuivien tilojen seinistä otettiin näyte otanta menetelmällä useasta paikasta, tasoite yhdistettiin keittiön seinä näytteeseen. Seinien harmaa tasoite sisältää asbestia.

Kuva keittiön välitilan näytteen otosta.

Asunnon kuivantilan seinien purkutyö tulee tehdä asbestityönä.

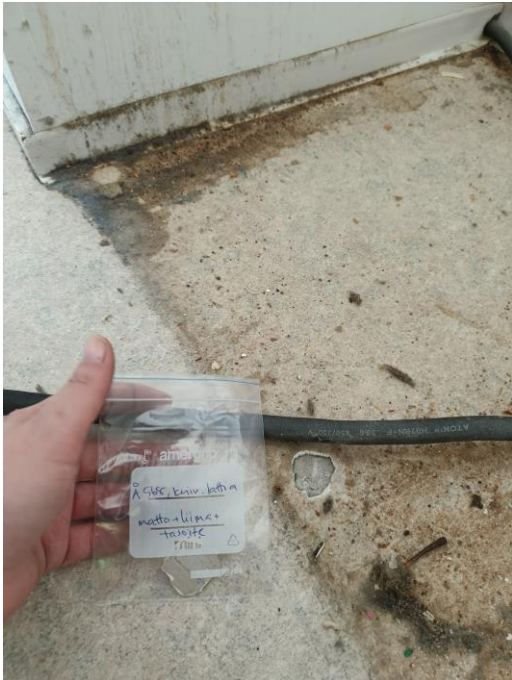
Kuivien tilojen lattiasta otettiin näyte muovimatosta, liimasta ja lattian tasoitteesta. Näyte ei sisällä asbestia.

Kuva lattian näytteen otosta.

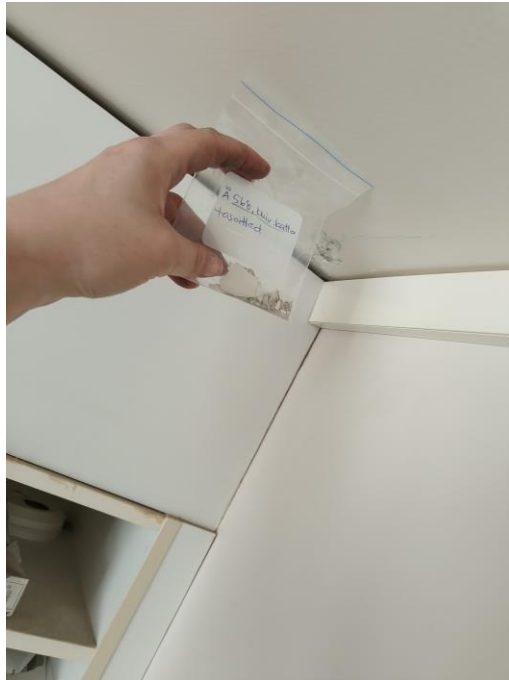
Kuivien tilojen katosta otettiin näyte tasoitteista (eteisen katto). Näyte ei sisällä asbestia.

Kuva asunnon katon näytteen otosta.

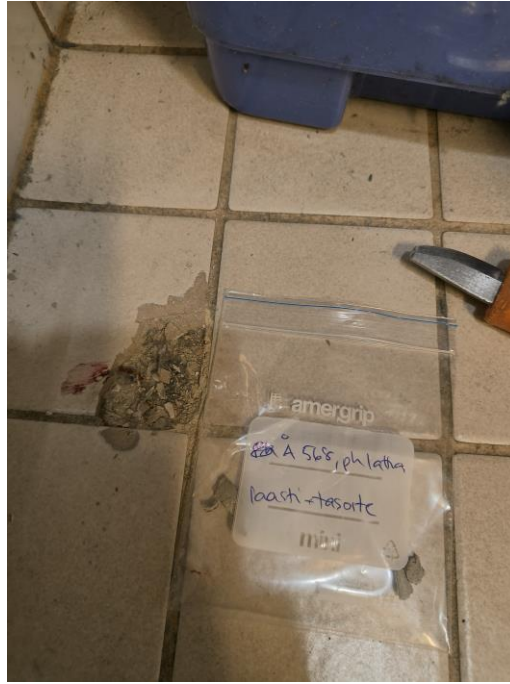
Pesuhuoneen lattiasta otettiin näyte laatoituksen alta laastista ja tasoitteesta. Näyte ei sisällä asbestia. Pesuhuoneen seinistä otettiin näyte laatoituksen alta laasteista ja tasoitteesta. Näyte ei sisällä asbestia.

Kuva lattian näytteen otosta.

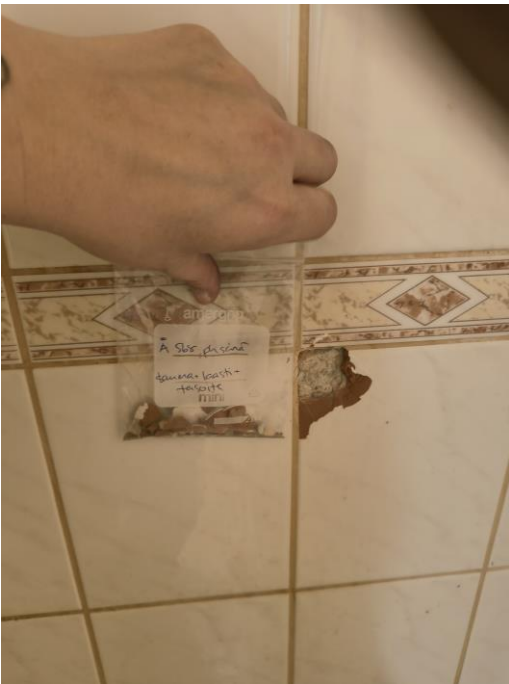
Kuva pesuhuoneen seinän näytteen otosta.

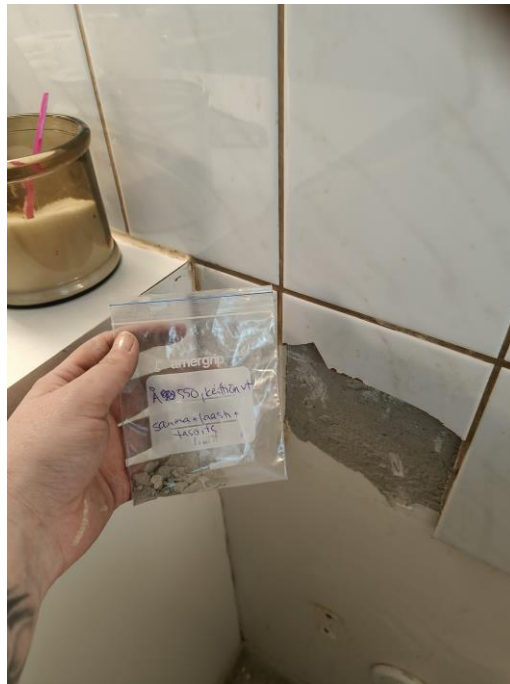
Keittiön välitilalaatoituksen kiinnityslaasteista ja keittiön seinien tasoitteista otettiin näyte. Seinien harmaa tasoite sisältää asbestia.

Kuva keittiön välitilan näytteen otosta.

Asunnon kuivantilan seinien purkutyö tulee tehdä asbestityönä.

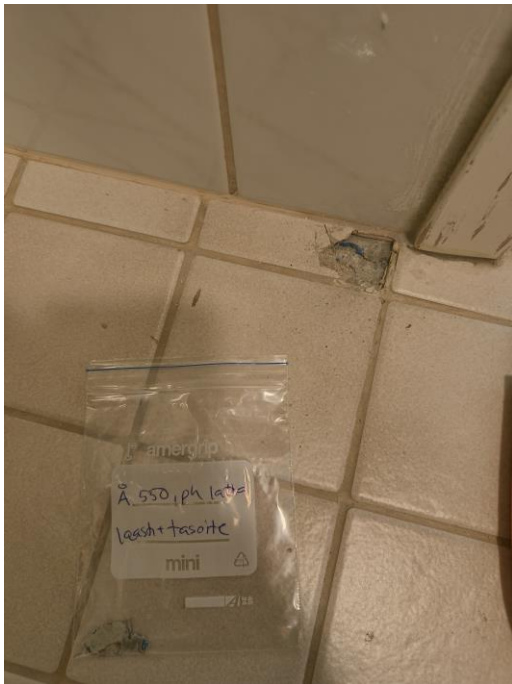
Pesuhuoneen lattiasta otettiin näyte laatoituksen alta laastista ja tasoitteesta. Näyte ei sisällä asbestia. Pesuhuoneen seinistä otettiin näyte laatoituksen alta laasteista ja tasoitteesta. Näyte ei sisällä asbestia.

Kuva pesuhuoneen lattian näytteen otosta.

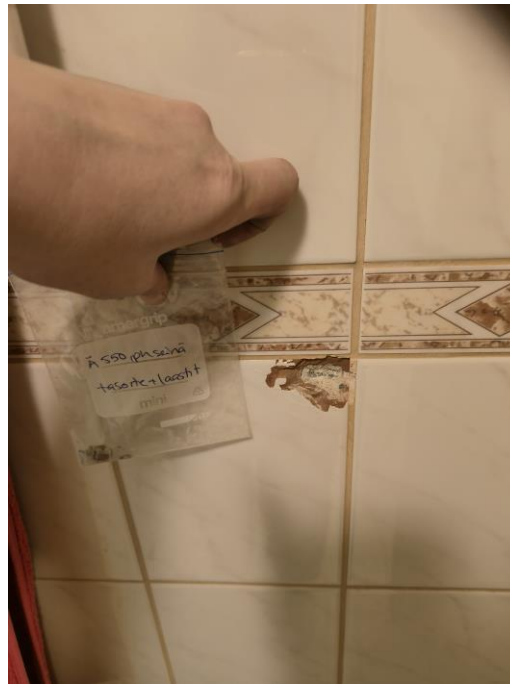
Kuva pesuhuoneen seinän näytteen otosta.
