Asbesti- ja haitta- ainekartoitus

Ostolantie 11, 2. krs, Ähtäri

9.4.2021

Elinkeinotalo, Ostolantie 11, 2. krs, 63700 Ähtäri

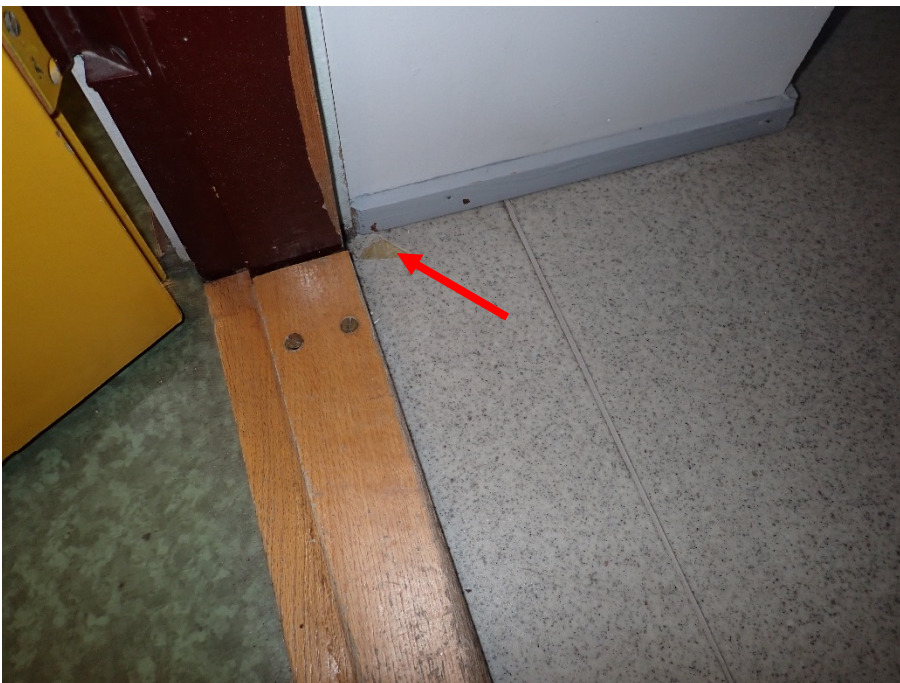
Kuva 1. Näyte 1 SPR:n toimiston muovimatto

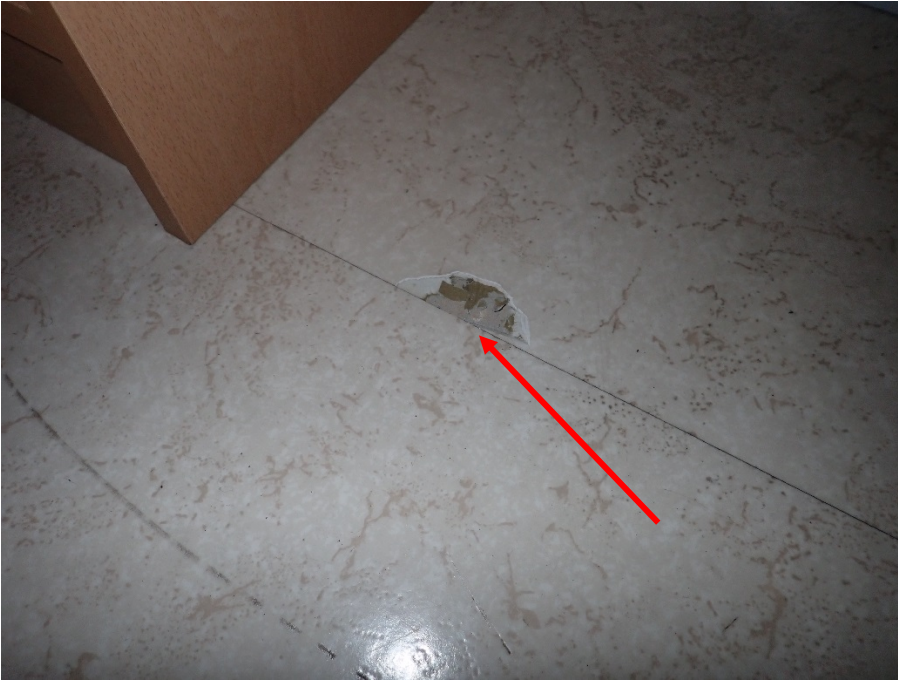
Kuva 2. Näyte 2 toimistohuoneen muovimatto

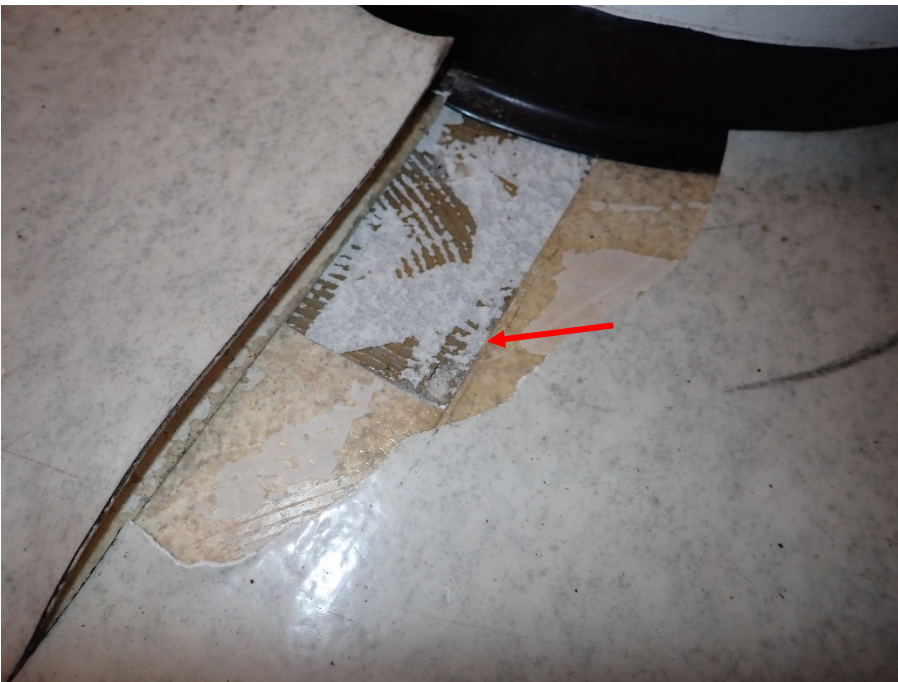
Kuva 3. Näyte 3 aulatilän vanha muovimatto

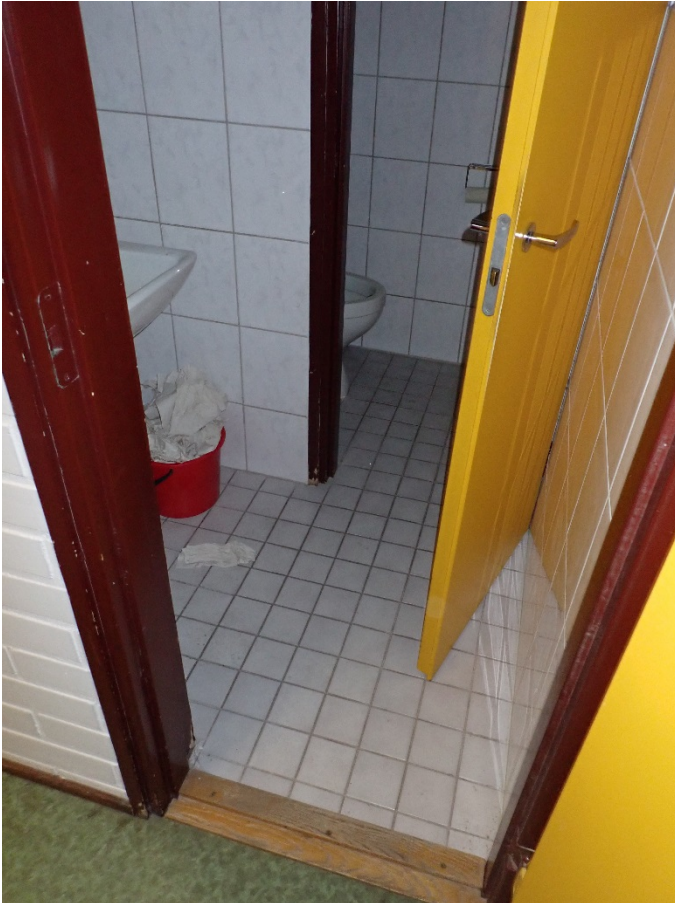
Kuva 4. Näyte 4 wc:n lattialaatoitus, näyte 5 wc:n seinälaatoitus

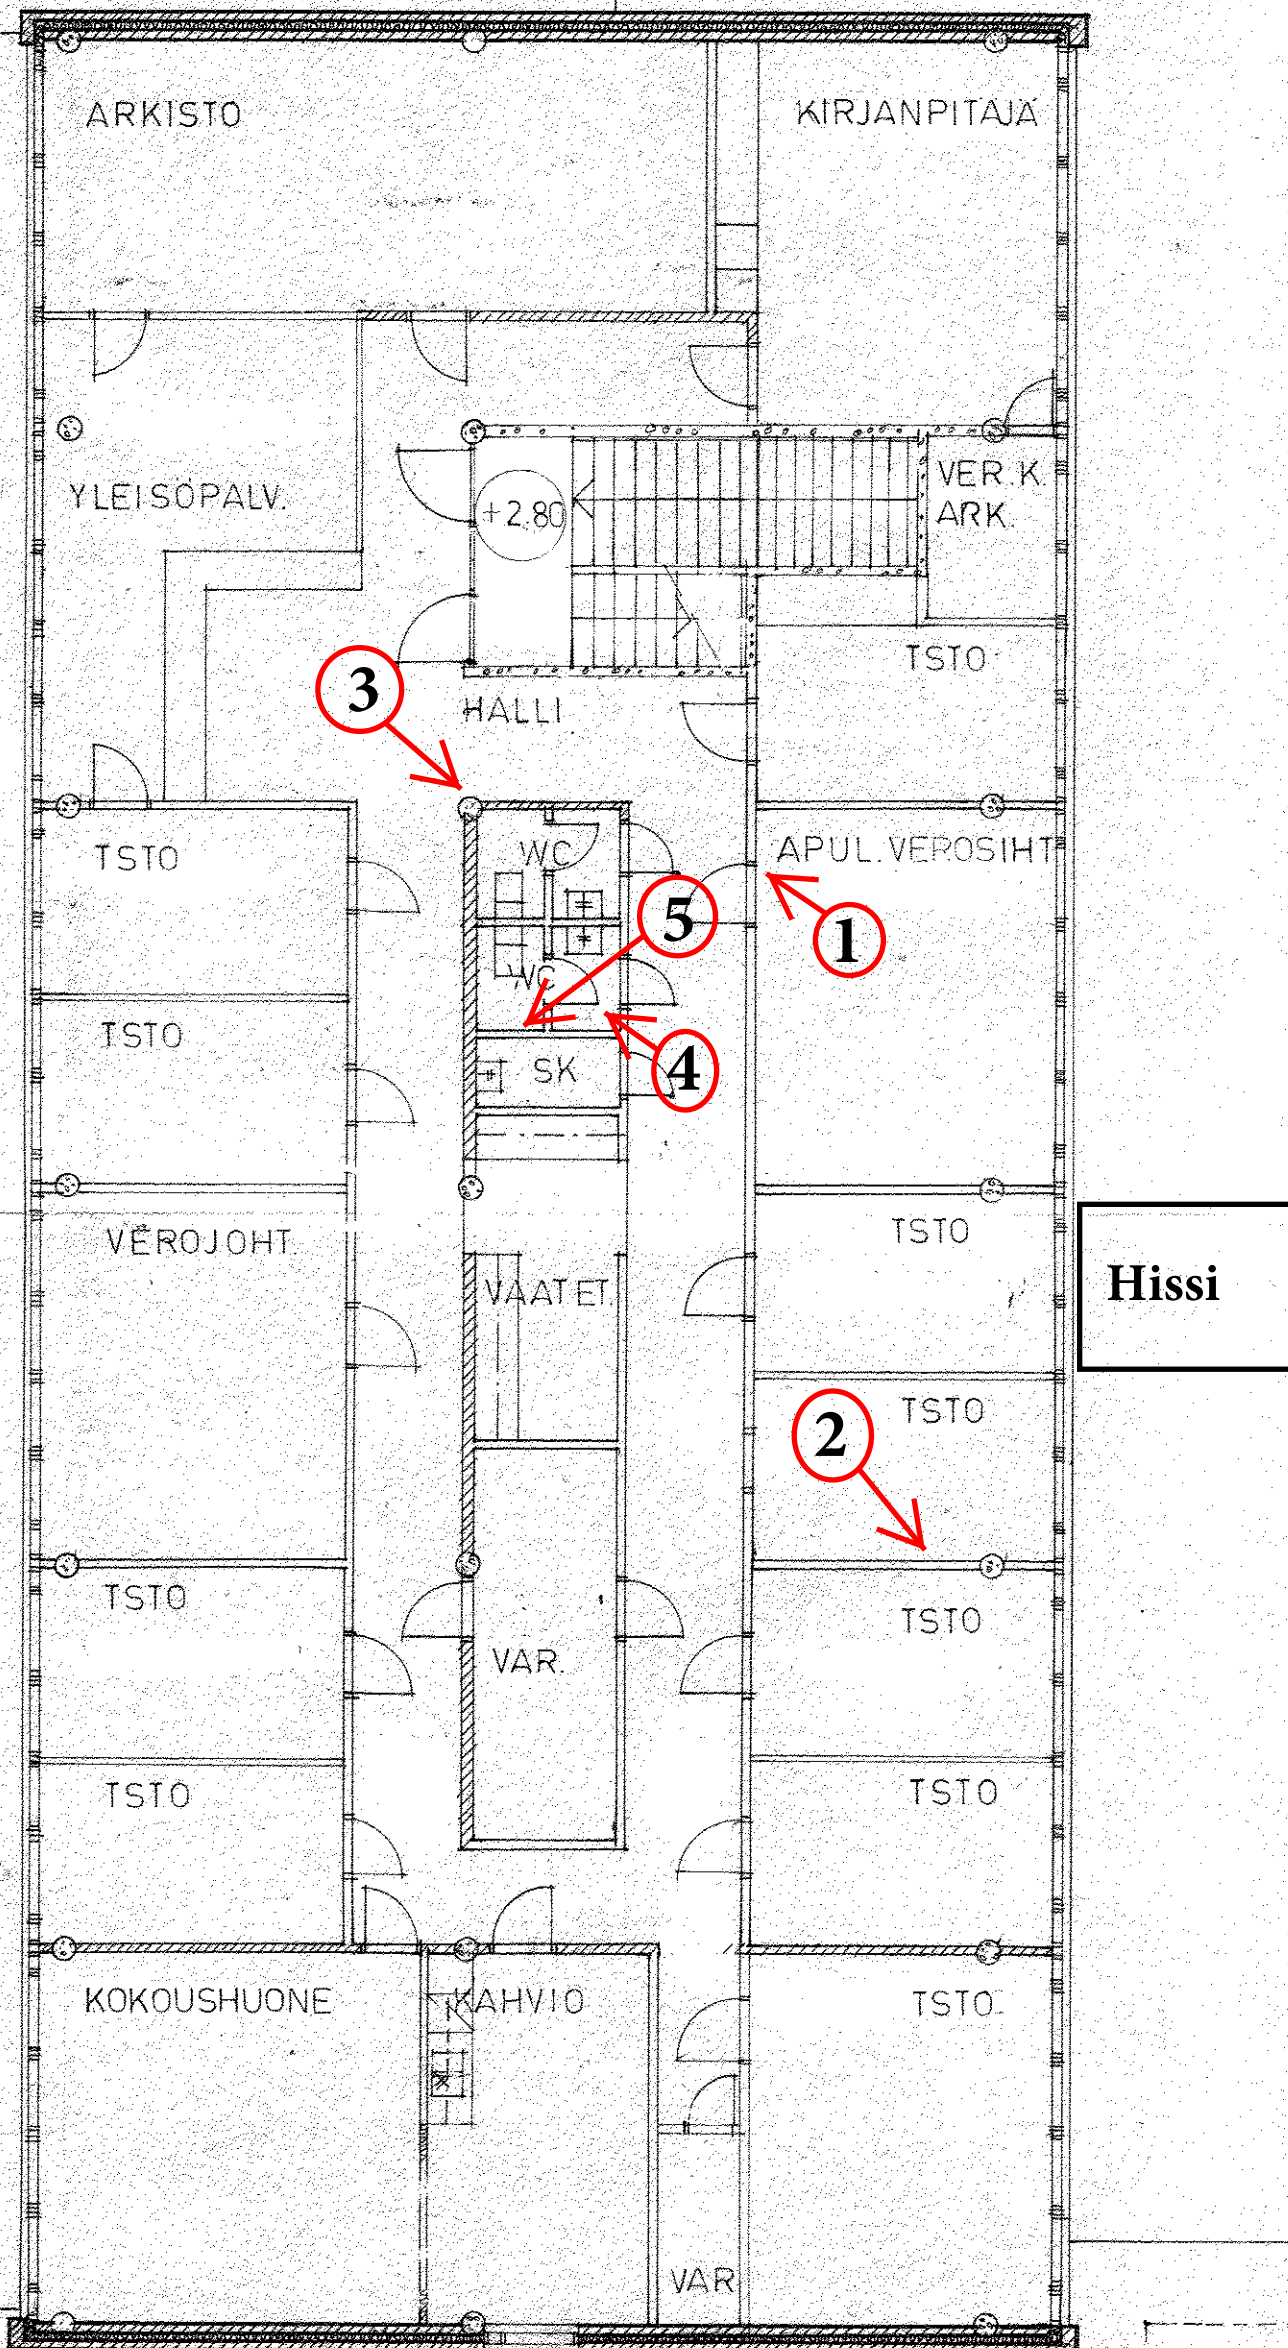
Elinkeino, 2. kerros
Ostolantie 11, Ähtäri
Liite asbestikartoitukseen
9.4.2021

Otetut asbestinäytteet merkitty numeroin.
Tiloissa ei havaittu asbestia sisältäviä
materiaaleja.
