Kartoitus tehty:  
15.6.2021

## Asbesti- ja haitta-ainekartoitusraportti

**Kohde:** Jäteveden puhdistamo  
Puhdistamontie 64  
31500 Koski TL

**Työnumero:** 56801  
**Tilaaaja:** Mikko Salmi, Tekninen johtaja, Kosken TL kunta.  
**Yhteyshenkilö:** Mikko Salmi, Tekninen johtaja, Kosken TL kunta.

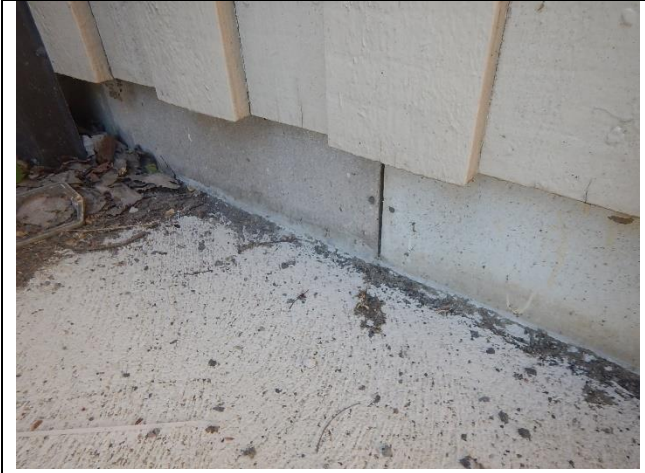
Julkisivun alaosissa oleva naulakiinnitteinen lujalevy (kuva 1) on asbestisementtilevyä.

Kuva 1. Julkisivun asbestipitoinen sementtilevy.

TILA TAI KERROS	Piirustus-merkinnät	Asbestin esiintyminen rakenteissa/havaitut määrät	Määrä	Näyte nro	Laatu	Kunto	Pölyävyys	Toimenpide-ehdotus
Julkisivu	S-M	Julkisivun kivilevyt	35 m <sup>2</sup>	1	V	A	*	3 /6

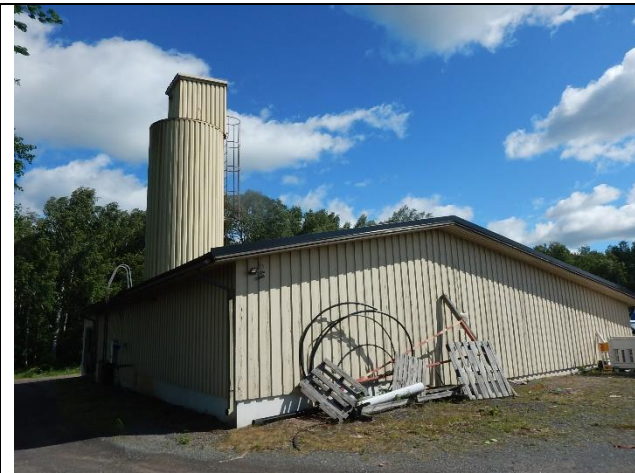
Rakennuksen ulkovuorilaudoitus ja runkopuut ovat kyllästettyä puuta (kuvat 2-3).

Kuva 2. Ulkovuorilaudoitus on kyllästettyä puuta.

Painekäsitelty puu on eroteltava ja käsiteltävä vaarallisena jätteenä.

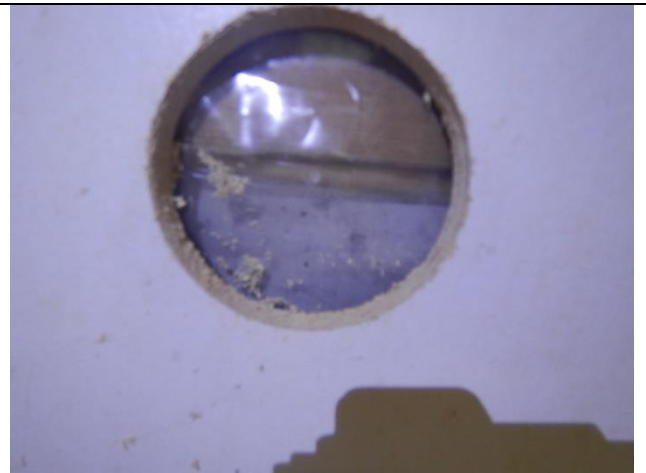
Kuva 3. Rakennuksen runkopuut ovat kyllästettyä puuta.

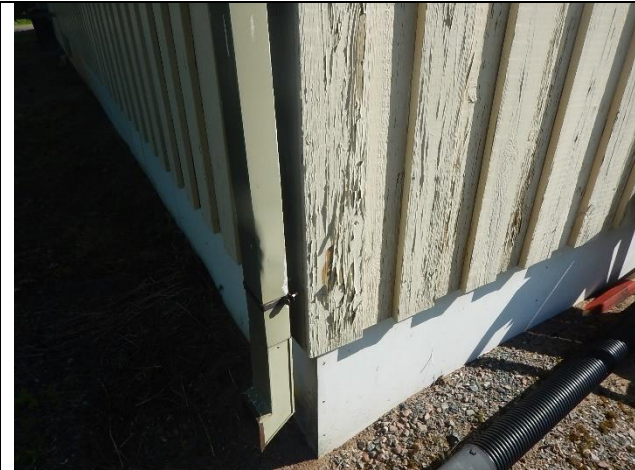
Raskasmetallinäytteiksi otettiin maaleja yhteensä 4 kpl:ta. Seuraavassa on kuvin esitetty vaaralliseksi luokitellut jätteet (Kuvat 4- 7).

Kuva 4. Ulkoseinän maali.

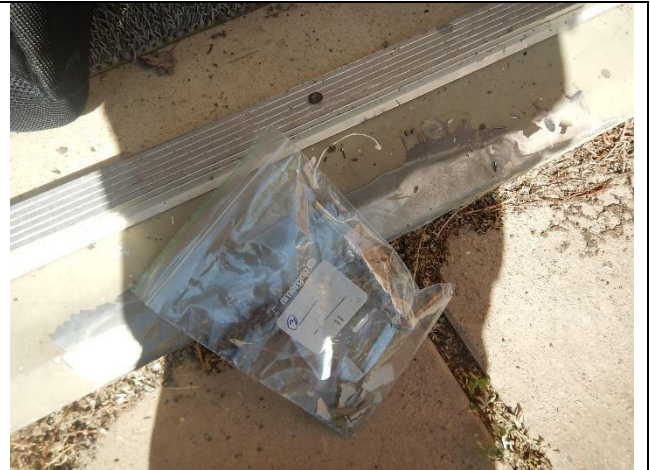
Kuva 5. Kynnyspelti, rännit ja räystäät.

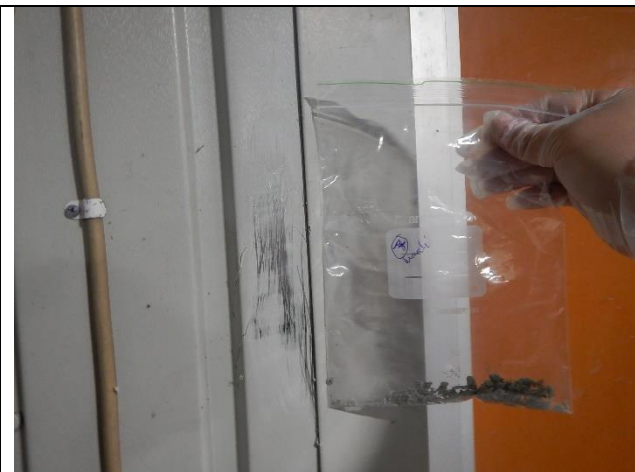
Kuva 6. Sisäseinien ja kattojen pellitysten maali.

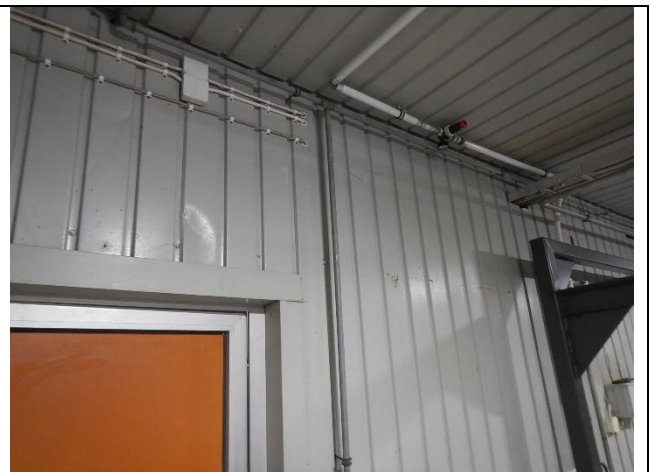
Kuva 7. Sinkitty vesiputki.
