ASBESTI- JA HAITTA-AINEKARTOITUS, 25.8.2020

Voivuori  
Mäntytie 4  
19430 Pertunmaa  
Laaja kartoitus, rivitalo

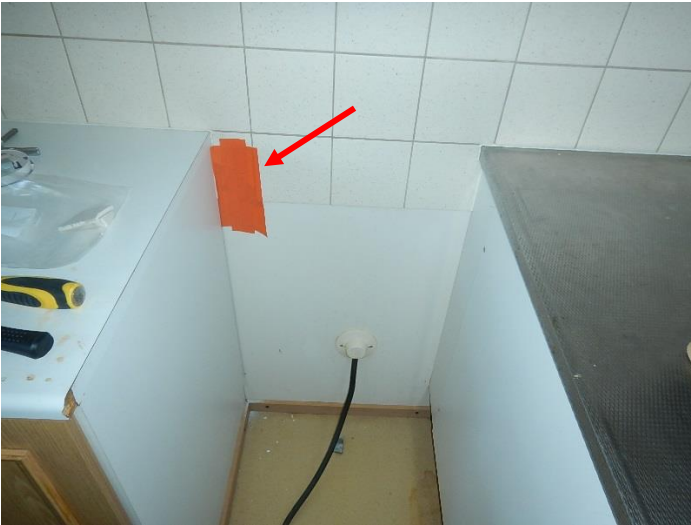
**Kuva 1.**

- Keittiö
- Välitilan pintamateriaali (laatta ja sen sauma sekä kiinnitysaine) eivät sisällä asbestia (näyte1).

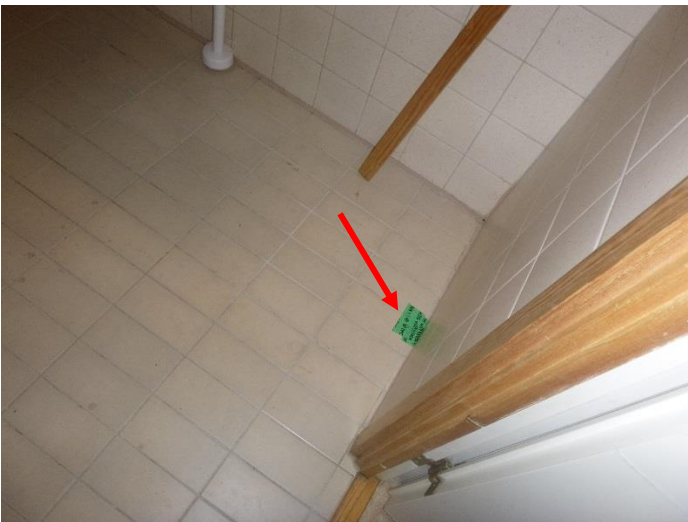
**Kuva 2.**

- Pesuhuone
- Lattian pintamateriaali (laatta, sauma- ja kiinnitysaine, sekä tasoite) eivät sisällä asbestia (näyte 2).
- Sama laatta on myös saunan puolella.

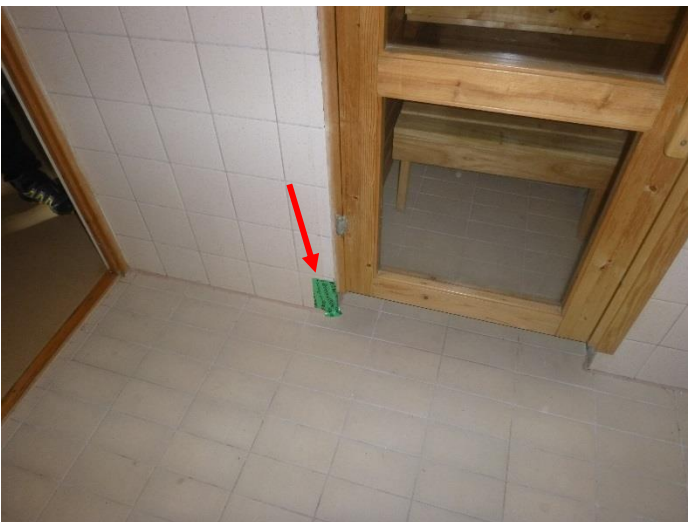
**Kuva 3.**

- Pesuhuone
- Seinän pintamateriaali (laatta, sauma- ja kiinnitysaine, sekä tasoite) eivät sisällä asbestia (näyte 3)

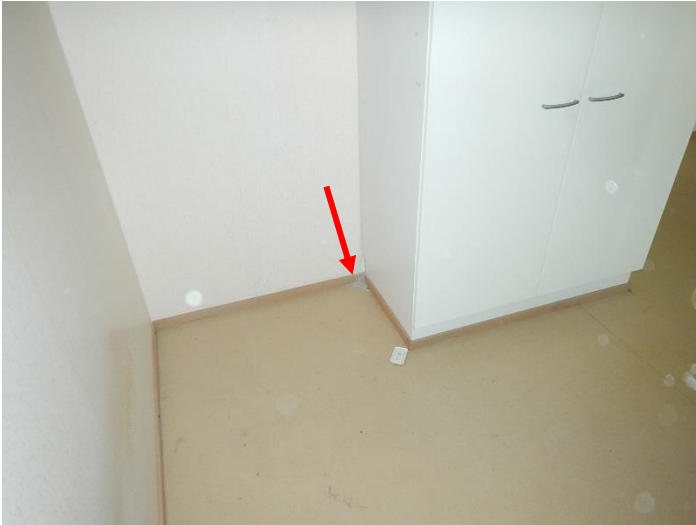
Kuva 4.

- Alkovi
- Lattian pintamateriaalit (muovimatto, kiinnitysaine ja tasoite) eivät sisällä asbestia (näyte 4)
- Sama pintamateriaali on myös keittiössä, olohuoneessa ja eteisessä.

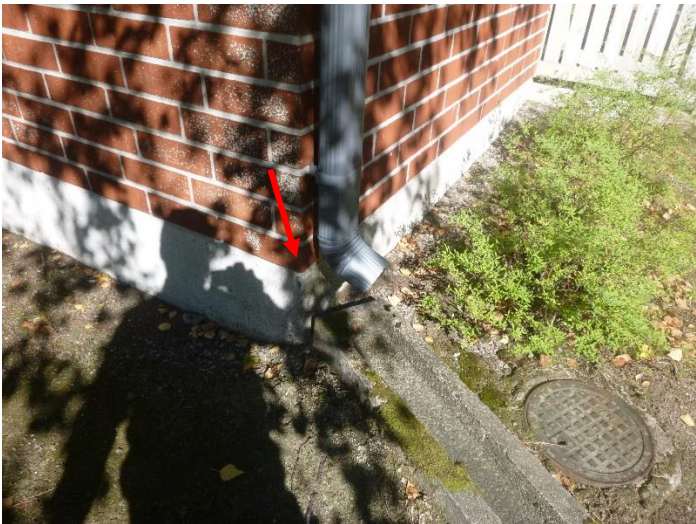
Kuva 5.

- Julkisivu
- Sokkeli on pinnoite ei sisällä asbestia (näyte 5)

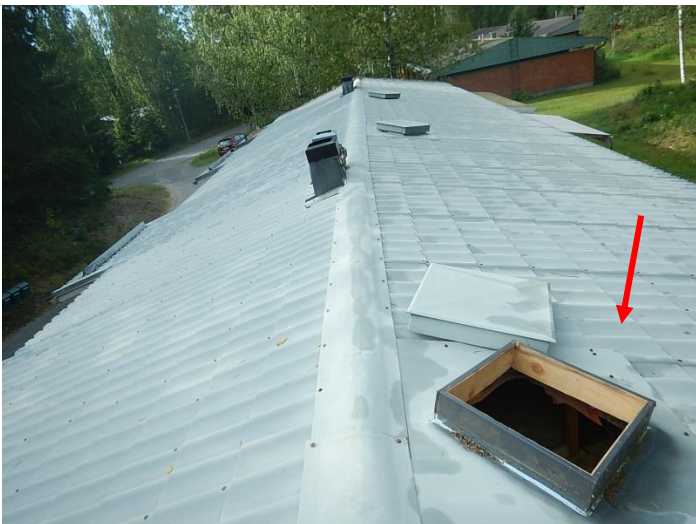
Kuva 6.

- Vesikate  
Rakennuksen vesikaton maalipinnoitteen raskasmetallipitoisuuksissa havaittiin ylempiä ohjearvoja ylittäviä pitoisuuksia (näyte 6).

6	Maali/vesikate	1700 ± 150	< 20	440 ± 47	< 20	420 ± 32	93 ± 13	< 20	80 ± 17	7300 ± 93	240 ± 60

\* Haitallisen jätteen ylempät ohjearvot ylittävät tulokset on lihavoitu (VNA 214/2007, Maaperän pilaantuneisuuden ja puhdistustarpeen arviointi).

Rakennuksen vesikaton maalipinnoitteen (näyte 6) raskasmetallipitoisuuksissa havaittiin ylempiä ohjearvoja ylittäviä pitoisuuksia. Suositellaan ottamaan yhteyttä paikalliseen jäteviranomaiseen ennen jätteen loppusijoitusta.

Näytteen 6 raskasmetallipitoisuuksissa havaittiin ylempiä ohjearvoja ylittäviä pitoisuuksia. Suositellaan ottamaan yhteyttä paikalliseen jäteviranomaiseen ennen jätteen loppusijoitusta.
