Ikolan Pappila  
Hyryntie 26  
88900 KUHMO

10.11.2017

Saneeraustekniikka Sartek Oy

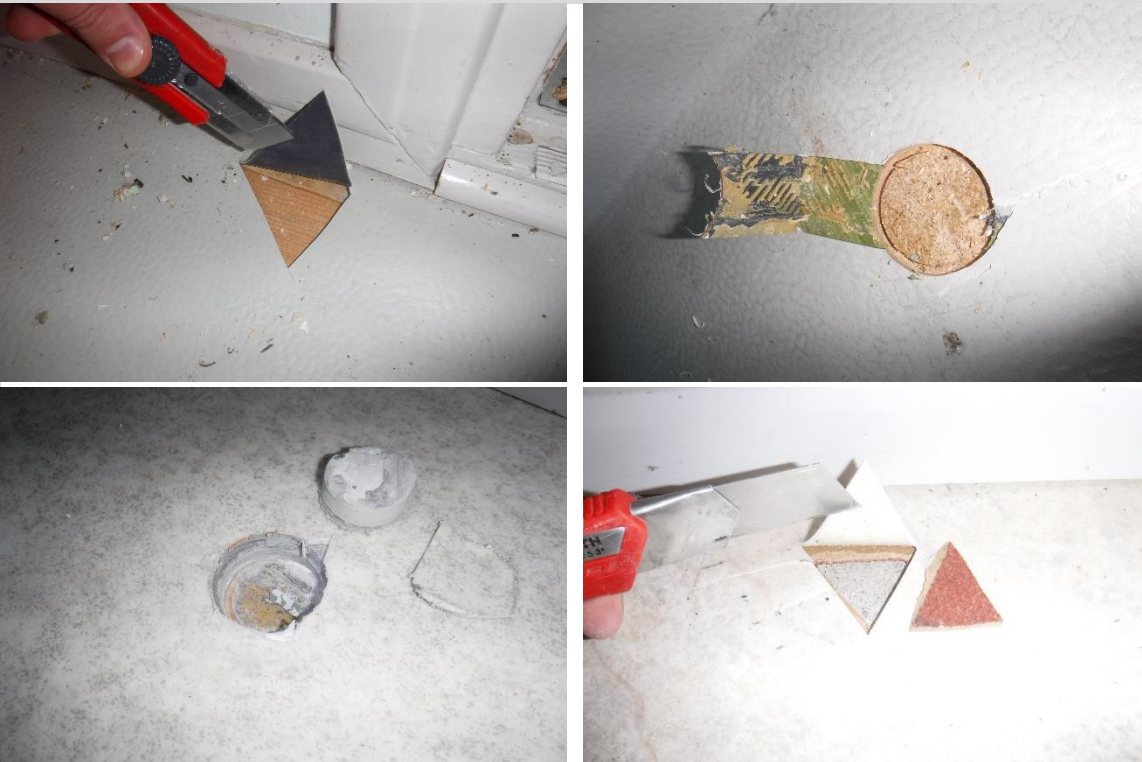
Kuivien tilojen osalta lattiarakenteena on tuulettuva puurakenteinen alapohja. Lattiapinnoitteena havaittiin useita erilaisia muovimattoja, joiden alla linoleumimattoja, tasoitetta ja kovalevyä. Uusittujen lattiapinnoitteiden alla on vanha lankkulattia. Lankkulattian pinnassa havaittiin maalikerroksia. Näyte 13 otettiin verannan betonilattian päälle irtoasennetusta linoleumimatosta.

Erilaisista lattiapinnoitteista ja pinnoitekerroksista otettiin/kerättiin laboratorionäytteet 5, 6, 7, 8, 9, 10 ja 13. Analyysivastauksien perusteella kaikki tutkitut materiaalit ovat asbestivapaita.

Kuivien tilojen lattiapinnoitteet eivät sisällä asbestia.

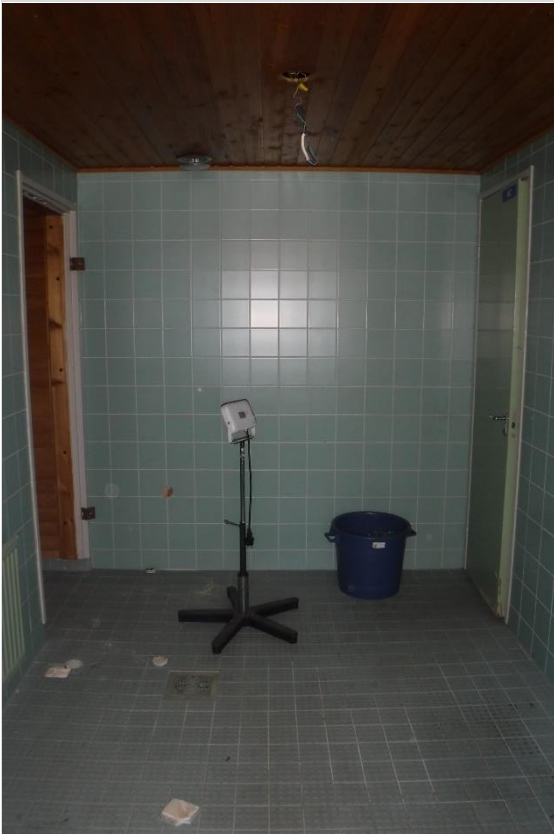
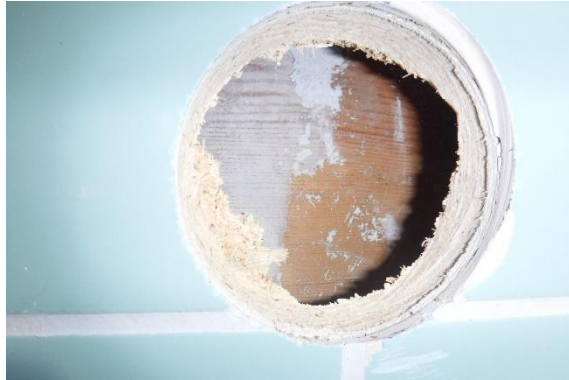
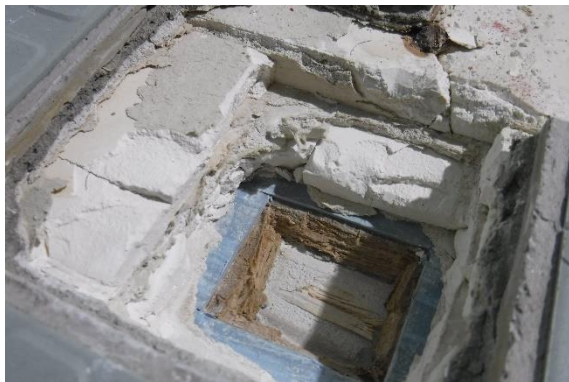
Pesuhuoneen lattiarakenteesta otettiin laboratorionäytteet 1 (muovimatto + liima) ja 2 (kovalevy + tasoite). Analyysivastauksen perusteella materiaalit eivät sisällä asbestia.

Pesuhuoneen seinärakenteesta otettiin laboratorionäyte 3 (liima + muovitapetti + liima). Analyysivastauksen perusteella materiaalit eivät sisällä asbestia.

Pesuhuutojen lattia ja seinäpinnoitteet eivät sisällä asbestia.

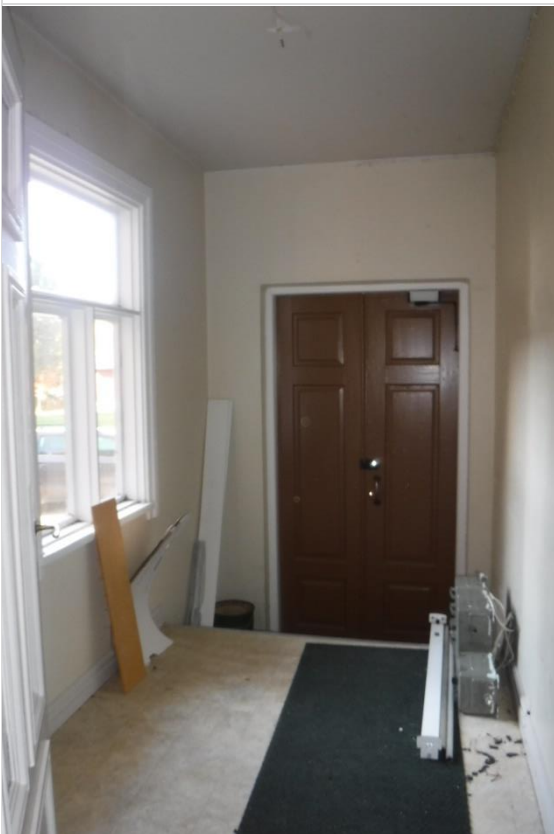
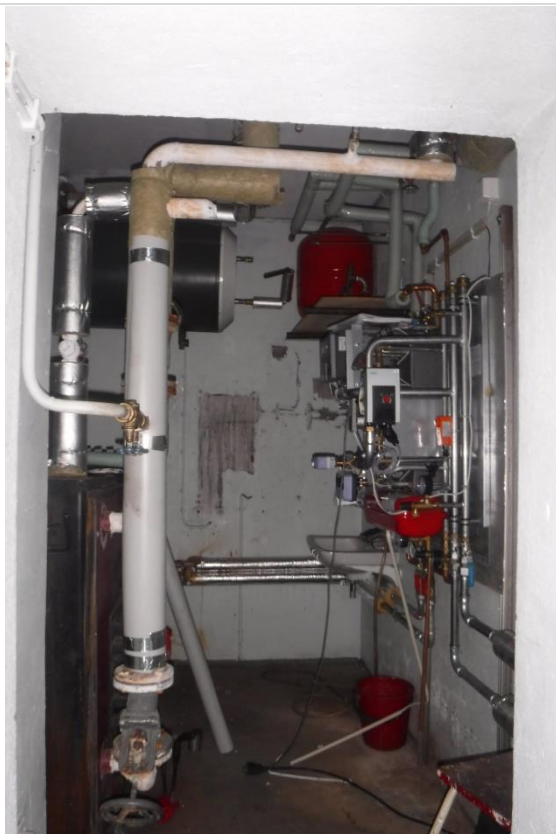
Verannan ja LJH:n seinärappauksesta sekä seinä- ja lattiamaaleista otettiin laboratorionäytteet 11, 12, 14 ja 15. Analyysivastauksen perusteella materiaalit eivät sisällä asbestia.

Verannan betonilattian päällä on irtoasennettu linoleumimatto ja muovimatto. Linoleumimatto ei sisällä asbestia (näyte 13) ja muovimatto kirjataan asbestivapaaksi materiaalin ominaisuuksien perusteella.

Verannan ja lämmönjakohuoneen maalit, tasoitteet ja rappaukset eivät sisällä asbestia.  
Veranna muovimatto ja linoleumimatto eivät sisällä asbestia.

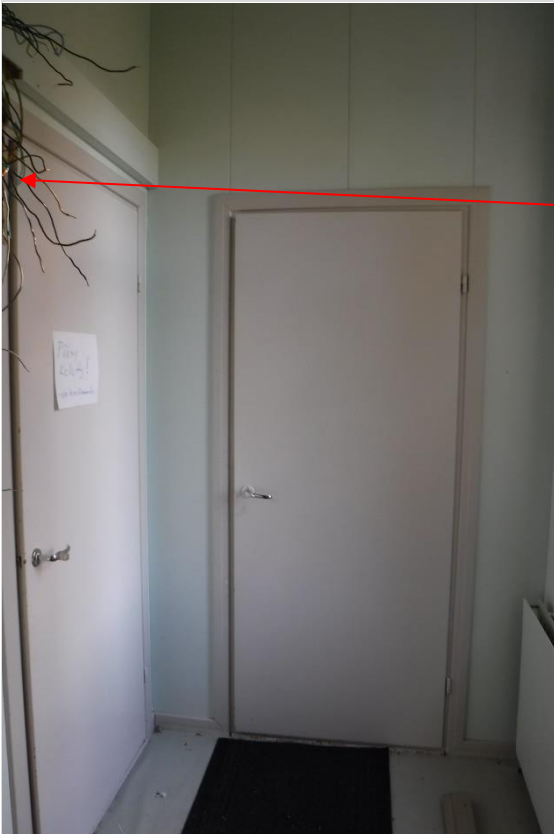
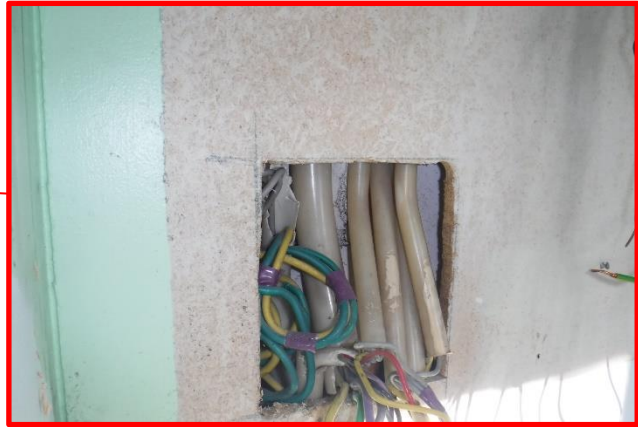
Tuulikaapin seinärakenteessa havaittiin vanha eristepahvi. Eristepahvista otettiin laboratorionäyte 4. Analyysivastauksen perusteella pahvi sisältää asbestia.

Todennäköisesti asbestipahvi on ollut sähkökaapin taustalla palosuojana. Pahvin tarkkaa määrää ei kartoituksessa pystytty havaitsemaan.

Tuulikaapin seinärakenteessa lastulevyn alla asbestipitoinen eristepahvi.

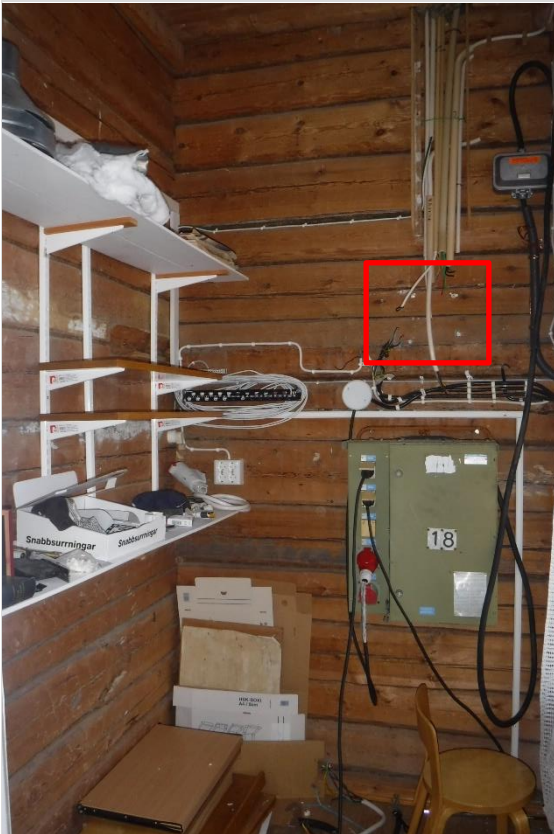
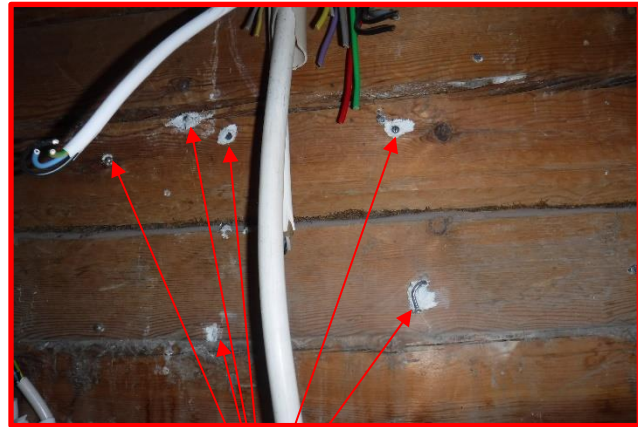
Samankaltaisen pahvin jäämiä havaittiin myös SVK-huoneen seinällä naulojen alla. Pahvijäämät kirjataan asbestipitoisiksi näytteen 4 perusteella.

SVK-tilassa asbestipitoisen pahvieristeen jäämiä seinässä.

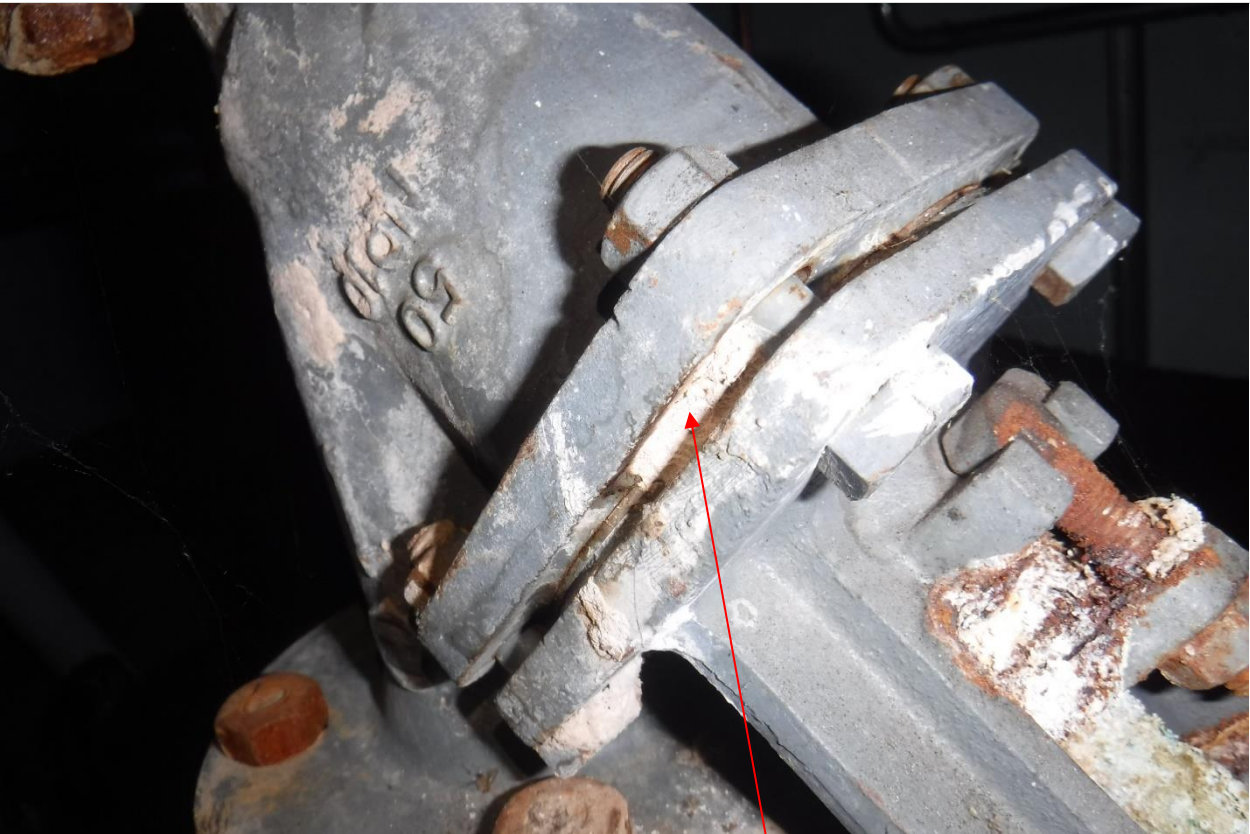
Lämmönjakohuoneen putkien laippaliitoksissa havaittiin vanhoja eristejäämiä, jotka kirjataan asbestipitoisiksi materiaalin ominaisuuksien perusteella.

Lämmönjakuhuoneen putkien laippaliitoksissa asbestipitoisen eristeen jäämiä.
