## Lämmönjakohuoneen asbesti- ja haitta-aine kartoitus

Kiuruveden Kiurusoppi I

Museokatu 15, 74700 KIURUVESI

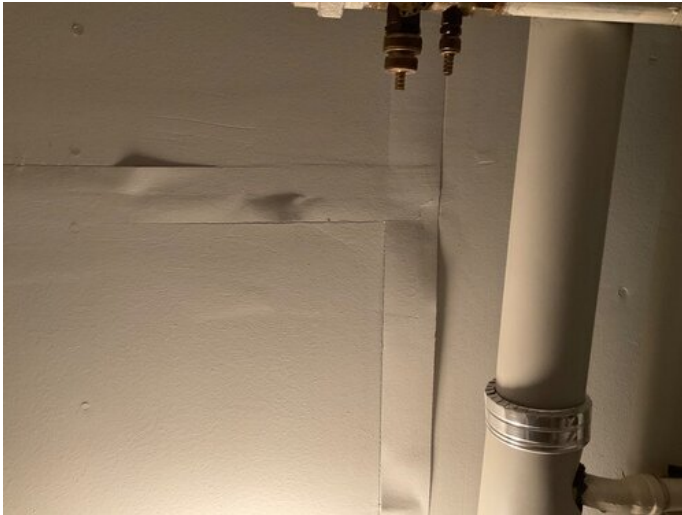
Katto ja seinät verhottu kipsilevyllä

**Kuva 1** Seinien ja katon verhouksena on käytetty kipsilevyä.

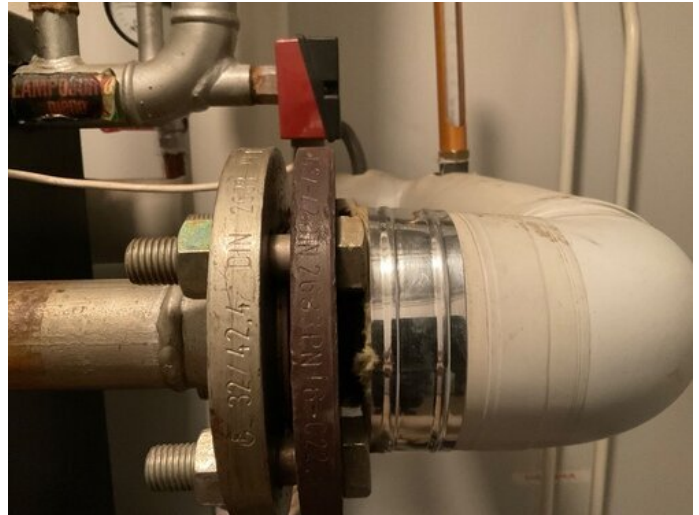
Lämpöputkiston laippatiivisteissä saattaa olla asbestipitoinen tiiviste.

**Kuva 2** Lämpöputkiston laippatiivisteissä ( 6 kpl) saattaa olla asbestipitoinen tiiviste.

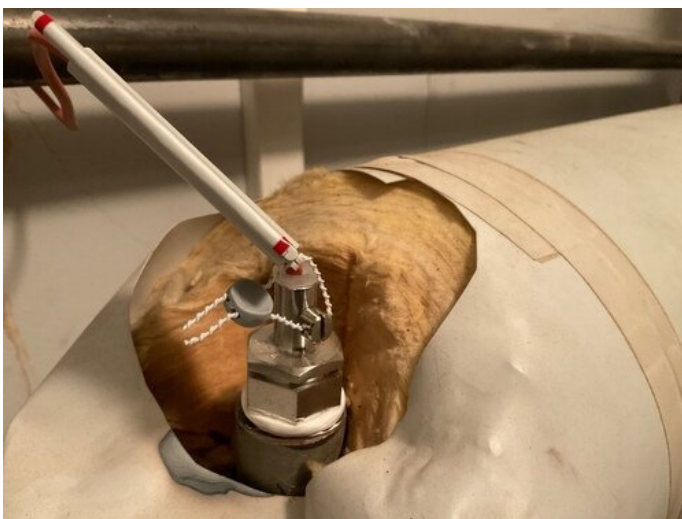
Putkistojen eristeet ovat pinnoitettuja mineraalivillaeristeitä.

**Kuva 3** Putkistojen eristeet ovat pinnoitettuja mineraalivillaeristeitä.
