## Suppea Asbesti- ja Haitta-ainekartoitus

**TVT Auringonpaiste, parvekkeet**  
**Lipunkantajankatu 20, 20360 Turku**

**Salmi & Co. Consulting Oy**  
Laura Erkkola, AHA-Asiantuntija C-21748-33-16

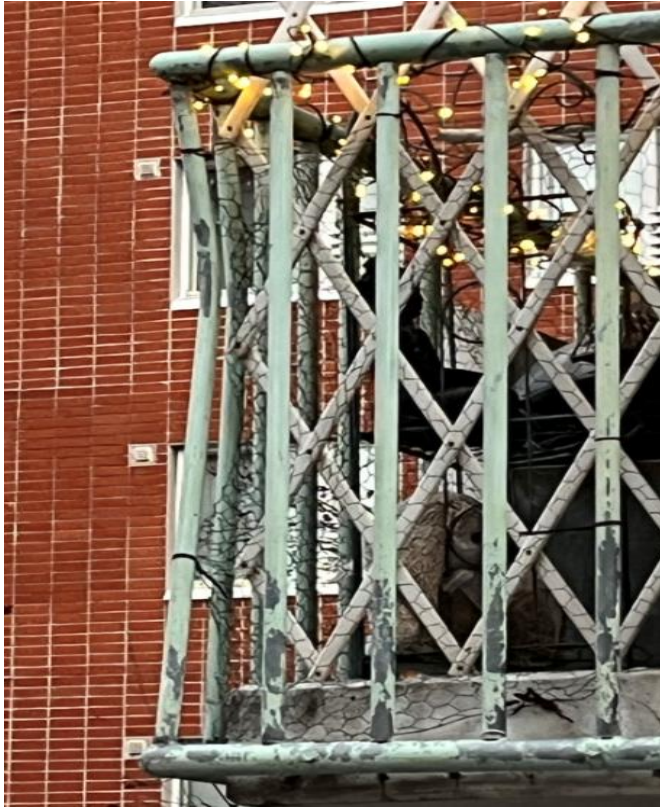
Parvekkeiden metallikaiteiden maali sisältää raskasmetalleja yli ohjearvojen. Raskasmetallinäytteitä otettiin yksi haarukointinäyte jokaisen kolmen parvekkeen lattiamaalista. Lattiamaa ei sisällä lyijyä, mutta muita raskasmetalleja. Sinkin ja Kadmiumin raja-arvot ylittyvät.

Metallikaiteet maalattu vaalean vihreällä maalilla. Kaiteiden maali sisältää lyijyä ja muita raskasmetalleja.

Parvekkeiden kaiteiden ja lattiamaalin maalin poisto tulee suorittaa RATU-kortin 82–0382 ohjeiden mukaan. Jätteenkäsittelyssä tulee ottaa yhteys paikalliseen jäteviranomaiseen ennen materiaalin toimittamista kaatopaikalle.
