ASBESTI- JA HAITTA-AINEKARTOITUS  
Alajärven kaupungin omakotitalo  
Kopparinkuja 1, 62900 Alajärvi

ProLeader Oy

6.4.2020

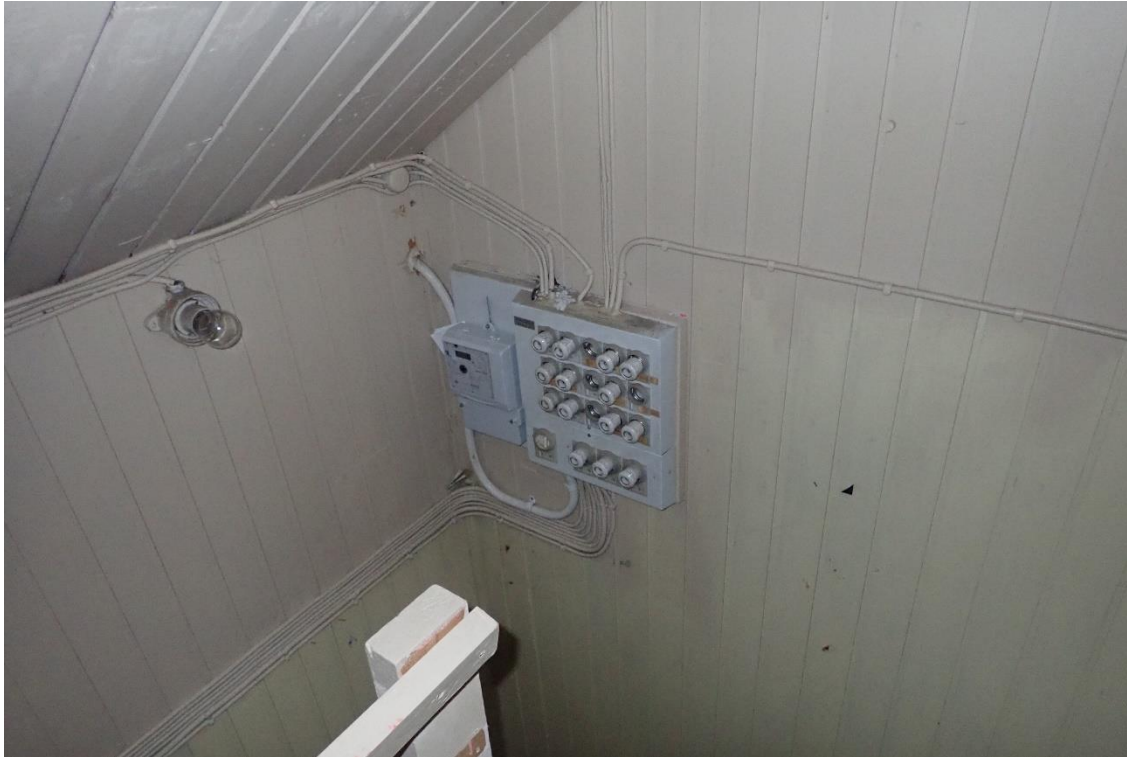
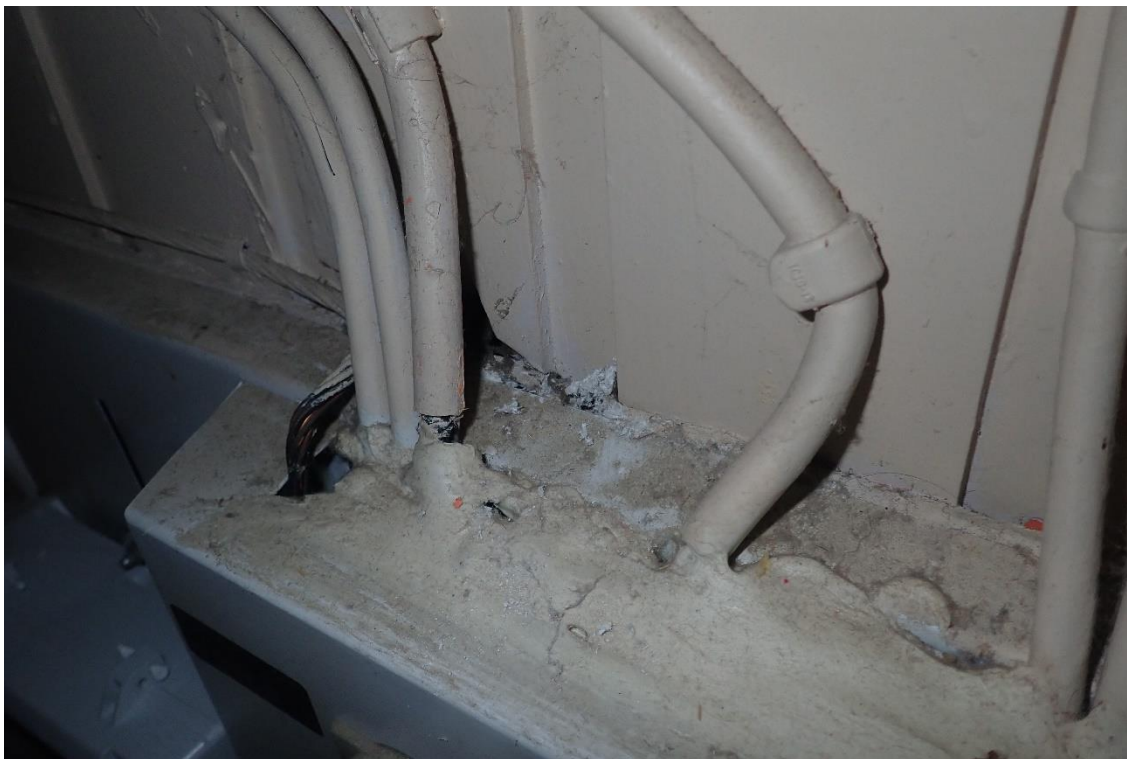
- Labroc Oy Asbestianalyysi 108663/ASB 1.4.2020
  - Näyte 13: Porraskäytävä; pahvi sähkökeskuksen takaa
  - Näyte 15: Sokkelilevy

Kuva 1. Pahvilevy sähkökeskuksen takana sisältää asbestia.

Kuva 2. Pahvilevy sähkökeskuksen takana sisältää asbestia.

- asbestipurkuna tulee purkaa:
  - asbestipahvilevy sähkökeskuksen takaa
  - kuitusementtilevyt sokkelin ulkopuolelta
- haitta-ainepurkuna tulee purkaa:
  - ulkoseinien tervapaperikerrokset

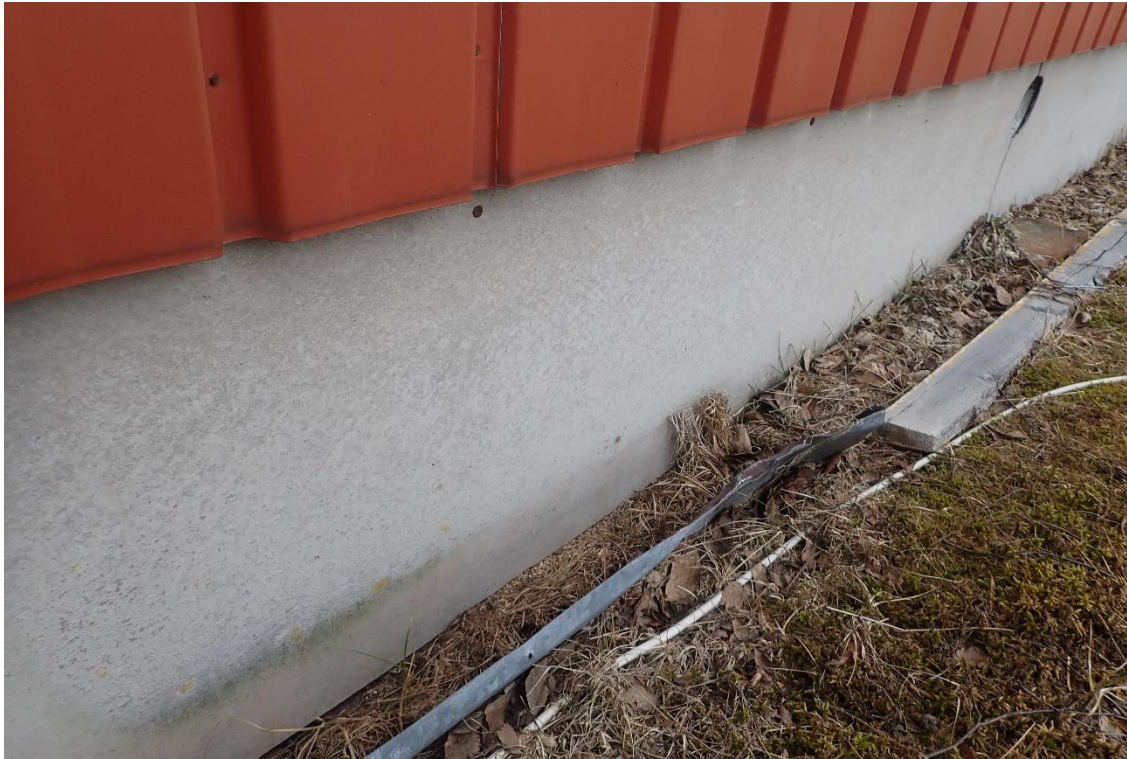
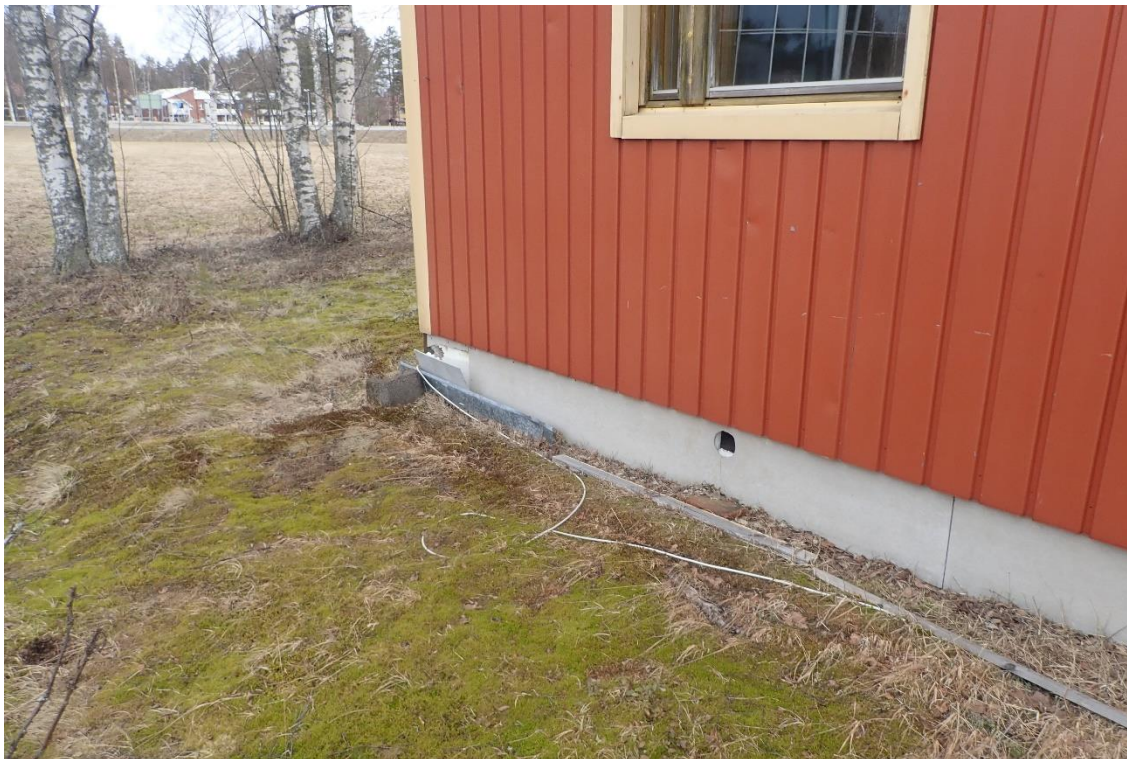
Kuva 3. Sokkelilevytyks sisältää asbestia.

Kuva 4. Sokkelilevytyks sisältää asbestia.
