POSELY/960/2015

Kiekankosken yksityistie  
Pertti Vihonen  
Kiekankoskentie 12  
77460 MAAVESI

Siltatarkastus 30.10.2014

## Siltalausunto

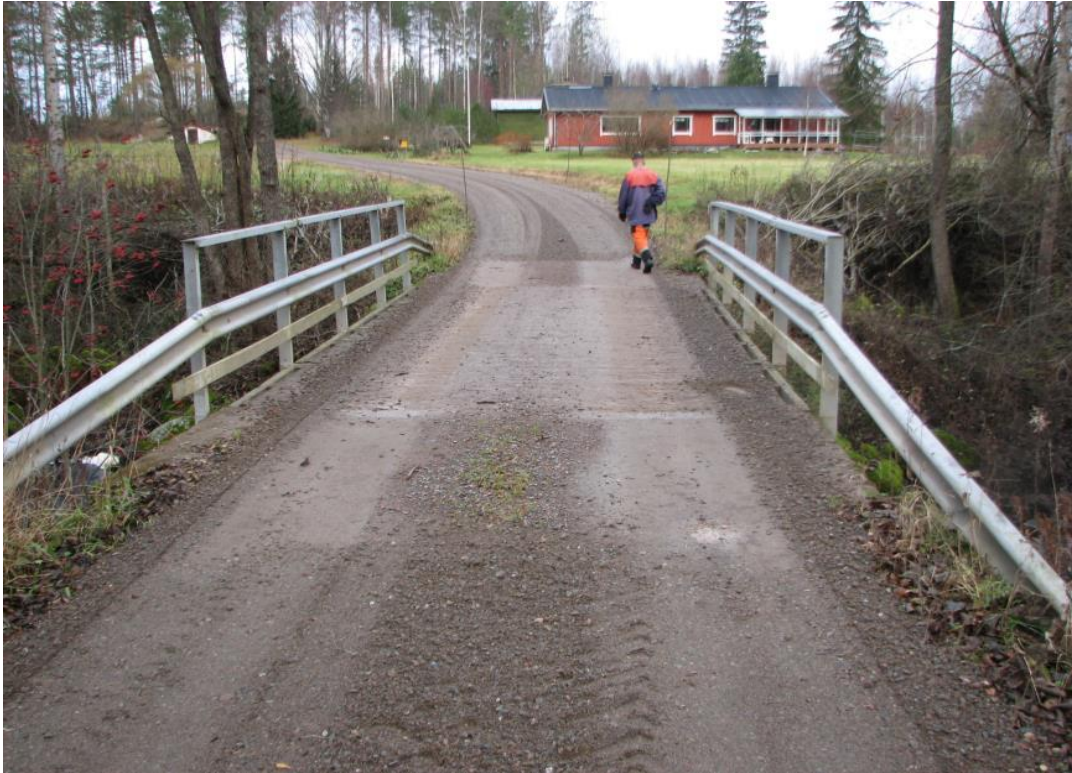
Sillan yleiskuva länteen päin katsottuna.

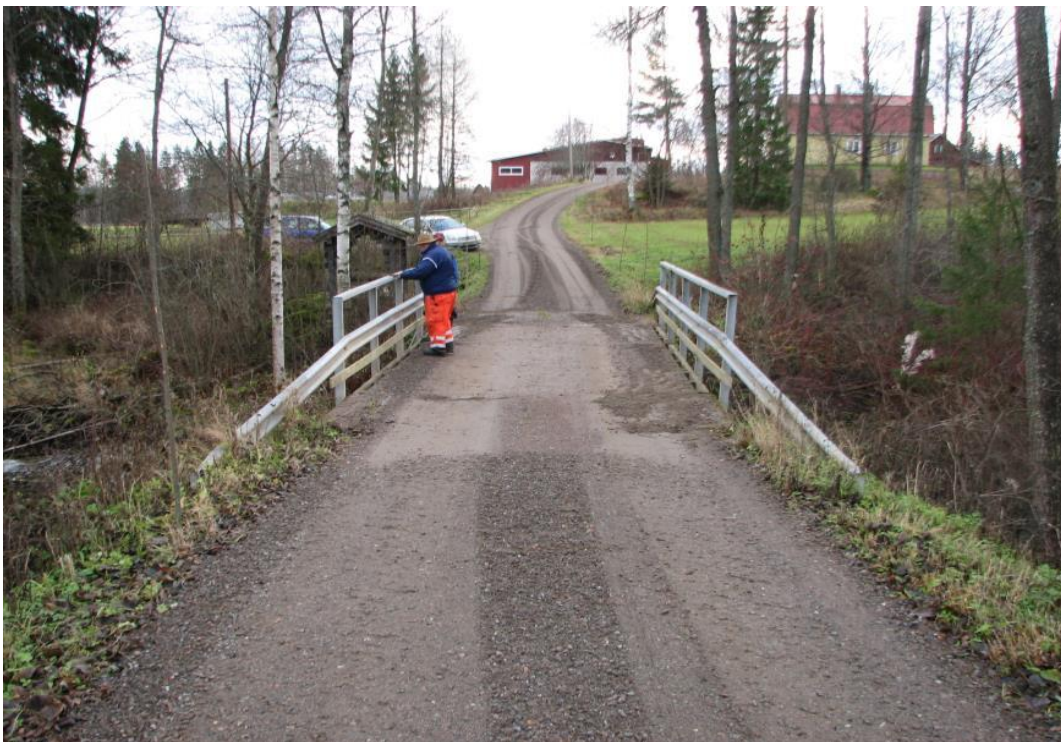
Sillan yleiskuva itään päin katsottuna.

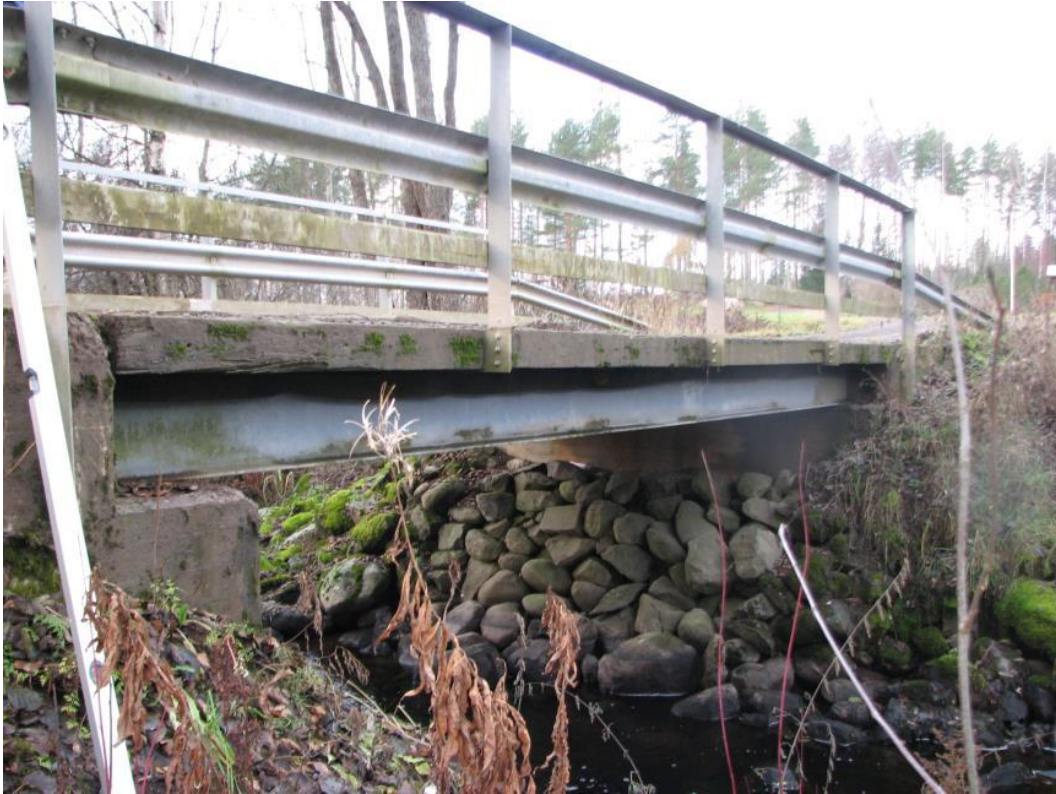
Sillan sivukuva.

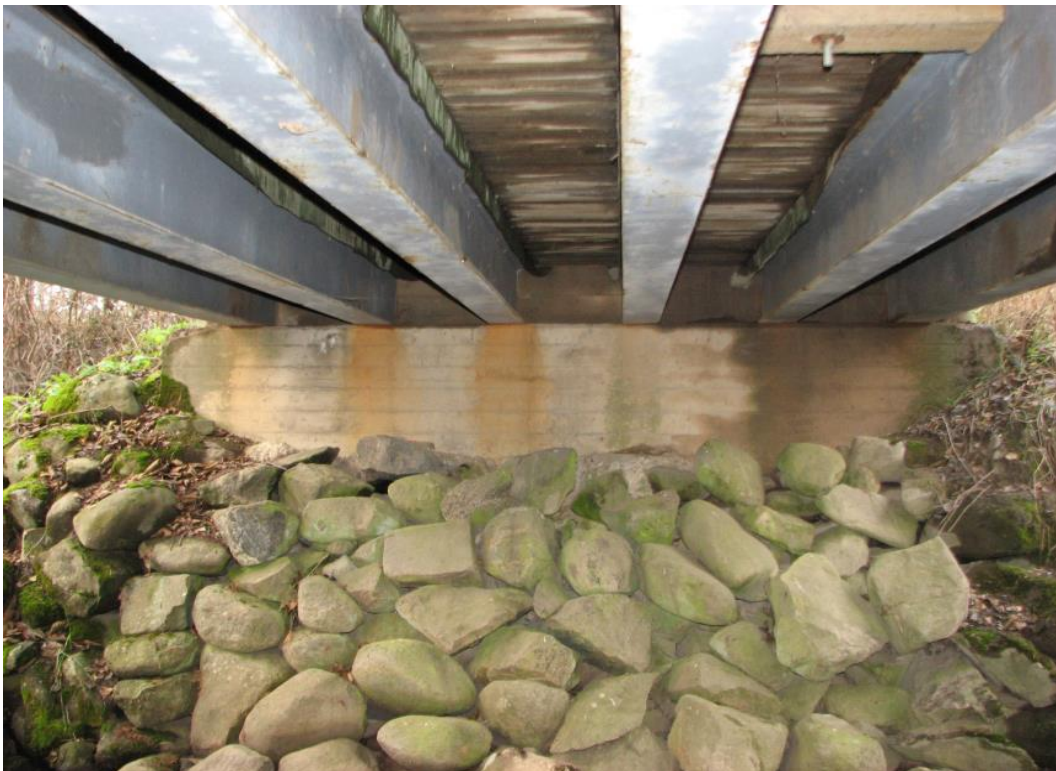
Sillan puukansi on suolakyllästettyä puutavaraa. Kannen päällä on hiekkaa ja reunoilla kasvaa sammalta. Kannessa on kulumaa jo noin 13 mm ja kulumisurat näkyvät selvästi. Kuluneissa kohdissa ei kuitenkaan havaittu vielä nauvoja näkyvissä. Silta on lievässä notkelmassa, mikä edesauttaa soran kulkeutumista kannelle. Kansilaatassa on havaittavissa lahoamista varsinkin reunojen sammaloituneilla osilla. Sillan teräksisissä pääkannattajissa on hieman sammaloitumista, mutta palkit eivät ole vielä kovin pahasti ruostuneet. Korroosiota on runsaammin palkkien päissä ne ovat vasten otsamuuria ja laakeritasoa. Laakeritasoilla oleva hiekka pidättää kosteutta ja edesauttaa palkkien ruostumista. Pääkannattajissa ei ollut silmännähdän havaittavia taipumia. Maatuilla sillan pääkannattajien välistä puuttuu suunnitteluohjeiden mukaiset puiset jäykisteet.

Näkymä kannen alle. Pääkannattajia on 6 kappaletta. Palkkien välillä ei ole jäykisteitä. Palkkien ja kannen välissä on huopakaistat.

Sillan peruskorjaukseen tulee sisällyttää puukannen uusiminen, kantavuuden parantamiseksi tarpeellisiksi katsottavat toimenpiteet pääkannattajille, jäykisteiden lisääminen palkkien väliin, tarvittaessa laakeroinnin parantaminen, maatumien vaurioiden korjaaminen, siltakaiteiden uusiminen ja pengerkaitteiden teko siltapaikalle. Tulopenkereiden päällystämistä on syytä harkita soran kannelle kulkeutumisen ehkäisemiseksi.

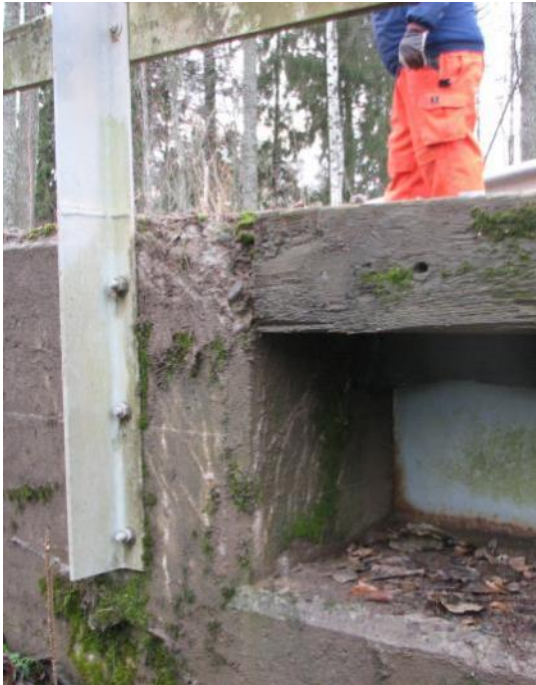
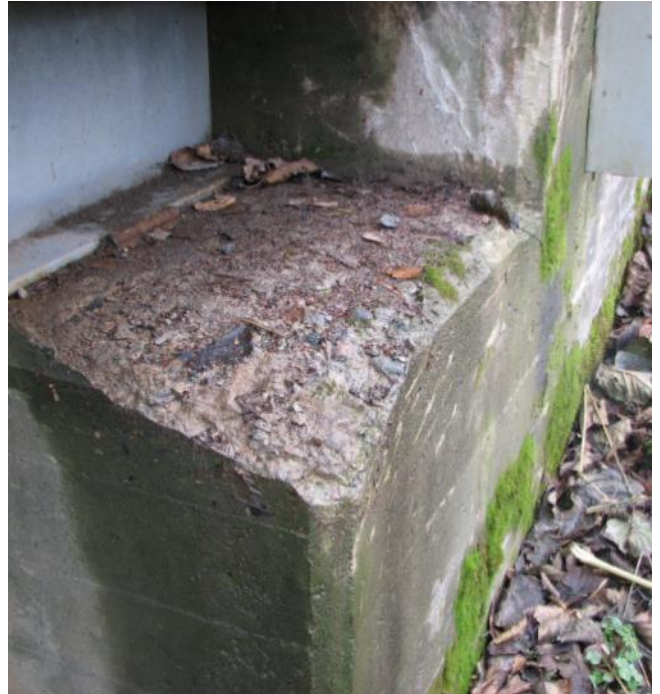
Maatukien betonirakenteiden nurkissa on havaittavissa verkkohalkeilua ja pakkasrapautumaa. Yhdellä kulmalla rapautuma on vaurioittanut kaiteen kiinnityksen. Vaikuttaa, että betoni ei ole kosteissa olosuhteissa pakkasen kestävä. Pahimmat rapautumavauriot ovat laakeritason nurkissa ja reunapalkkien sillan puoleisissa päissä. Myös maatuissa on sammaloitumista havaittavissa. Maatukien betonirakenteissa ei havaittu siirtymiä tai painumia.

Maatukien betonirakenteissa on jo vakavaa rapautumaa.

Maatumien betonirakenteiden vauriokohdat tulee korjata riittävällä laajuudella. Mikäli korjauksen yhteydessä sillan tasaus nousee, se edellyttää myös otsamuurien ja reunapalkkien korottamista. Betonin kunnosta johtuen reunapalkit, otsamuurit ja ainakin laakeritason reunit on järkevä piikata kauttaaltaan ja korjata valamalla muottia vasten säänkestävällä betonilla. Edellä mainitun ratkaisun yhteydessä on reunapalkkeihin järkevää tehdä nykyisten ohjeiden mukainen tippa-nokka. Teräspalkit ovat lähes kiinni betonissa, joten korjauksen yhteydessä pääkannattajien laakerointi on tarkastettava ja todennäköisesti sitä tulee parantaa.

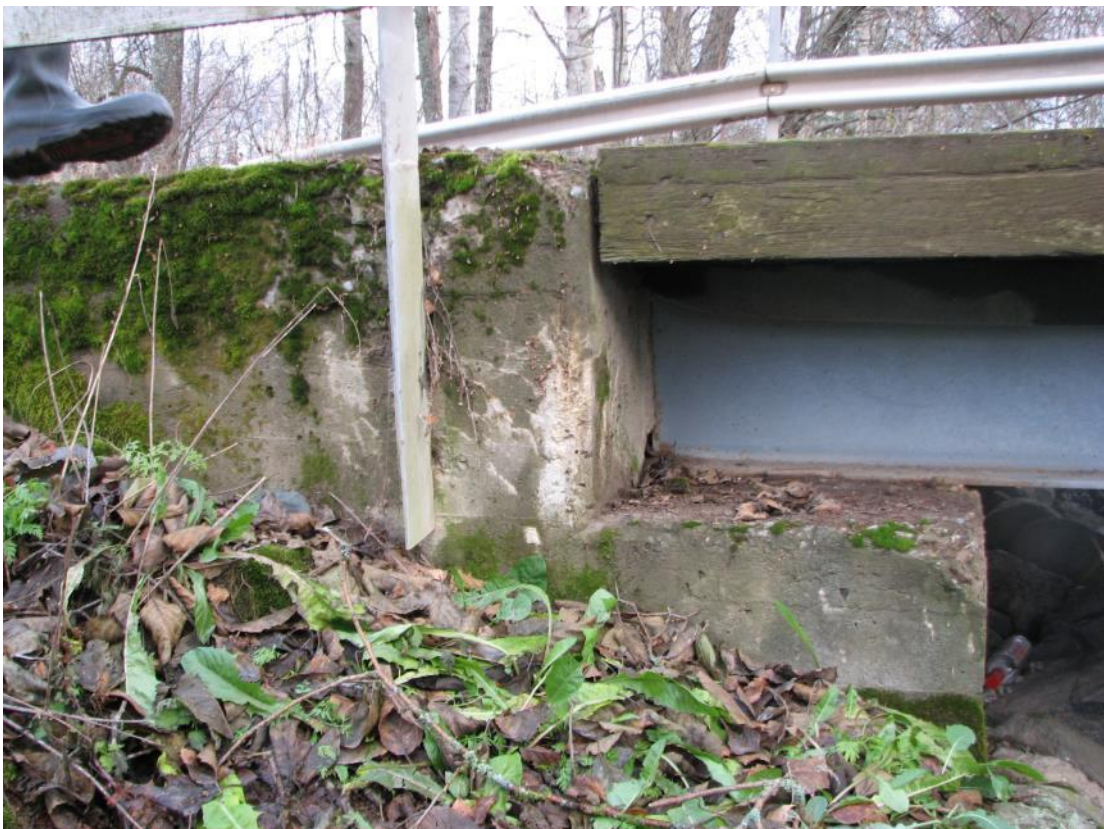
Maatuissa on verkkohalkeilua ja sammaloitumista.

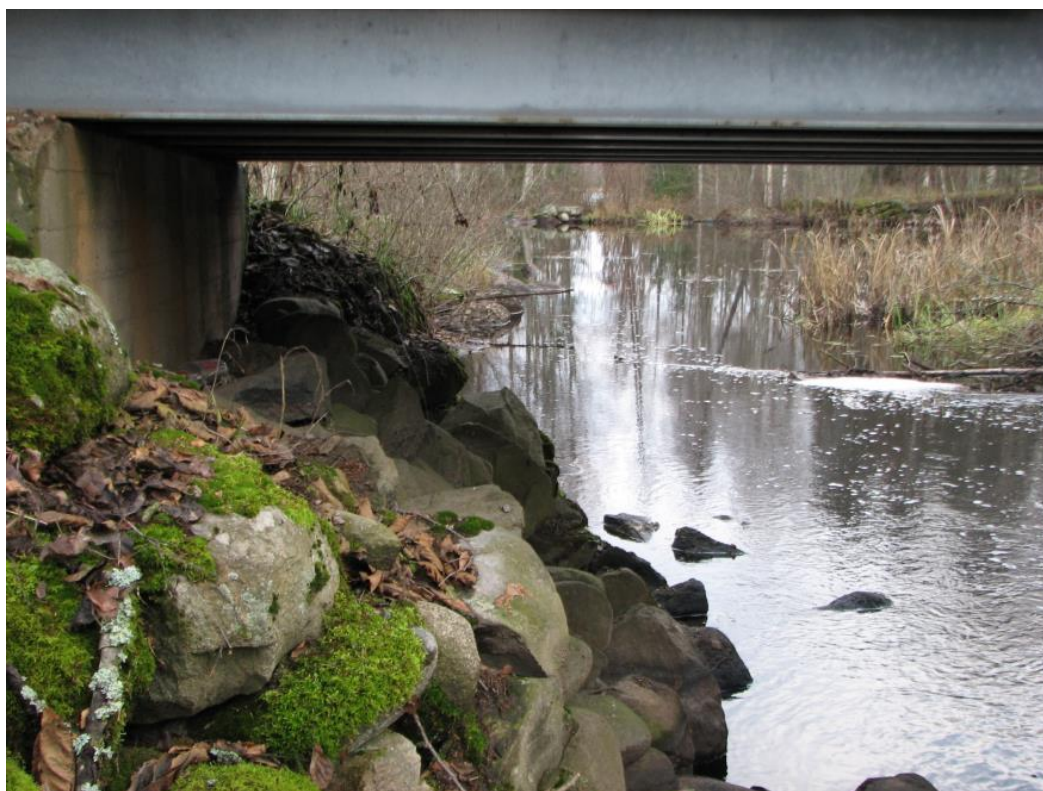
Sillan maatuet ovat betonirakenteiset ja ne on perustettu ilmeisesti kivitäytön varaan. Laakerointi on toteutettu ilmeisesti valuun upote- tuilla teräslevyillä, mutta pääkannattajat näyttävät olevan lähes kiinni betonissa.

Maatuet ovat ilmeisesti perustettu karkean kivitäjön varaan.

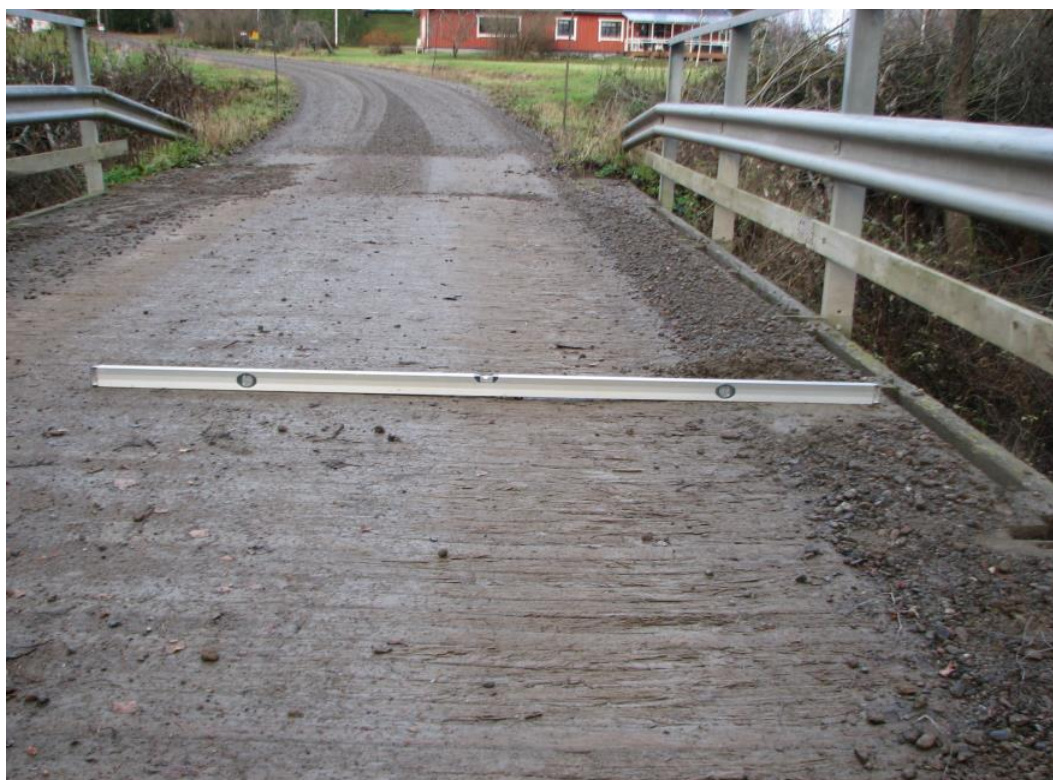
Puukansi on kulunut. Kannella on mursketta.

Puukansi tulee uusia nykyistä vastaavana 150 mm korkeana syrjälankkurakenteena tai vaihtoehtoisesti kyseeseen voi tulla myös pitkitäinen syrjälankkukansi ja niiden alle puiset poikkipalkit, jotka parantavat kuormien jakautumista pääkannattajille. Silta sijaitsee tien kuperassa taitteessa (= lievässä notkossa), minkä vuoksi sillan tasauksen nostaminen ei aiheuttane ongelmaa. Mikäli painorajoituksesta halutaan eroon, on järkevin ratkaisu pääkannattajien uusiminen riittävän kapasiteetin omaavilla teräspalkeilla. Vaihtoehtoisesti kyseeseen voi tulla myös vahvempien pääkannattajien lisääminen nykyisten lisäksi ja palkkien järjestäminen uudelleen. Sillan vahventamisen yhteydessä hyödyllistä leveyttä voi hieman kasvattaa. Mikäli nykyisiä pääkannattajia hyödynnetään korjauksessa, niiden pintakäsittelylle ei ole välttämätöntä tarvetta. Korjauksen yhteydessä on kuitenkin tarkastettava pääkannattajien päät mahdollisen lehtiruosteen varalta.

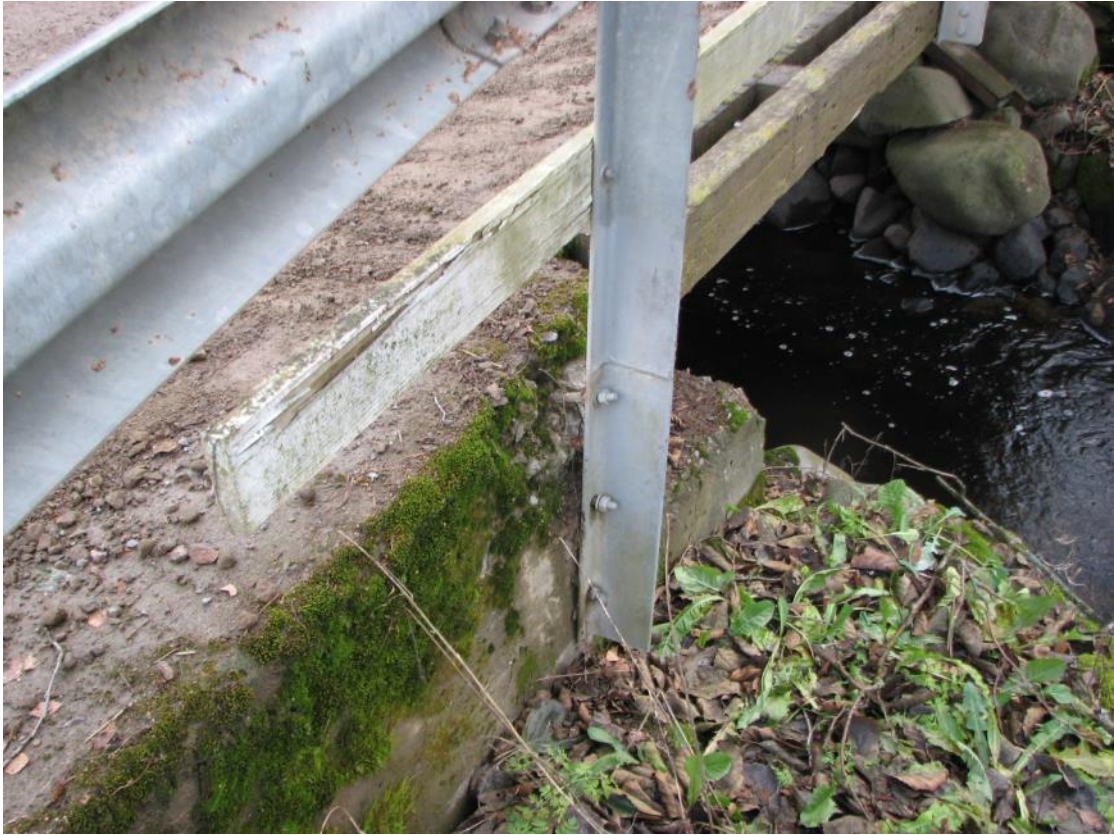
Rapautuma on vaurioittanut kaiteen kiinnityksen.

Siltakaiteet on rakennettava suunnitteluohjeiden mukaisiksi teräskaitteiksi. Molemmiin puolin on rakennettava riittävän pitkät teräksiset pengerkaitteet alku- ja loppuviisteineen. Tulopenkereitä on levennettävä siten, että pengerkaitteille tulee riittävä tukipiennar.
