## Asbesti- ja haitta-ainekartoitus

Kiinteistö Oy Petterin kulma  
Koulutie 4 A ja B Iisalmi  
Rakennuksen kokonaispurku

Kainuun AHA-asiantuntijat Oy  
Hanna Tertsunen-Troisgros ja Sami Rimpiläinen  
pvm 07.03.2022

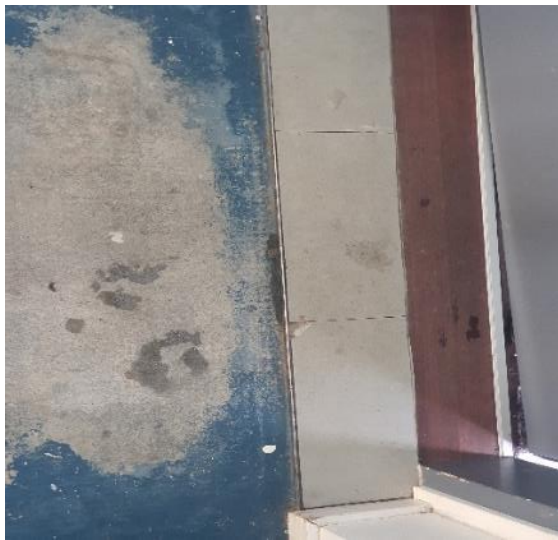
Asuinhuoneistojen tuulikaapeissa ulko-ovea vasten oleva 250x250 mm vinyylilaatoitus ja sen musta kiinnitysliima kirjataan asbestia sisältäviksi ilman laboratoriotutkimuksia rakentamisajankohdan, materiaalitekniisten ominaisuuksiensa ja kartoittajien kokemuspohjan perusteella. Lähdekirjallisuuden perusteella materiaaleissa on käytetty vaaleaa asbestilaatua. Materiaalin pölyävyys purkutyössä on \* eli vähäinen ja kunto kartoituksessa B eli välttävä. Vinyylilaatoitusta ja mustaa kiinnitysliimaa on asuinhuoneistoissa 0,25 m<sup>2</sup> tuulikaappia kohden eli yhteensä 2,5m<sup>2</sup>.

**Kuva 1.** Asuinhuoneistojen vinyylilaatoitus.

Asbestipitoisten materiaalien purkutyö tulee tehdä asbestivaltuutetun yrityksen toimesta asbestipurkutyömenetelmin. Ajantasainen purkuluparekisteri on osoitteessa <https://asbestipurkuluparekisteri.ahtp.fi/>.

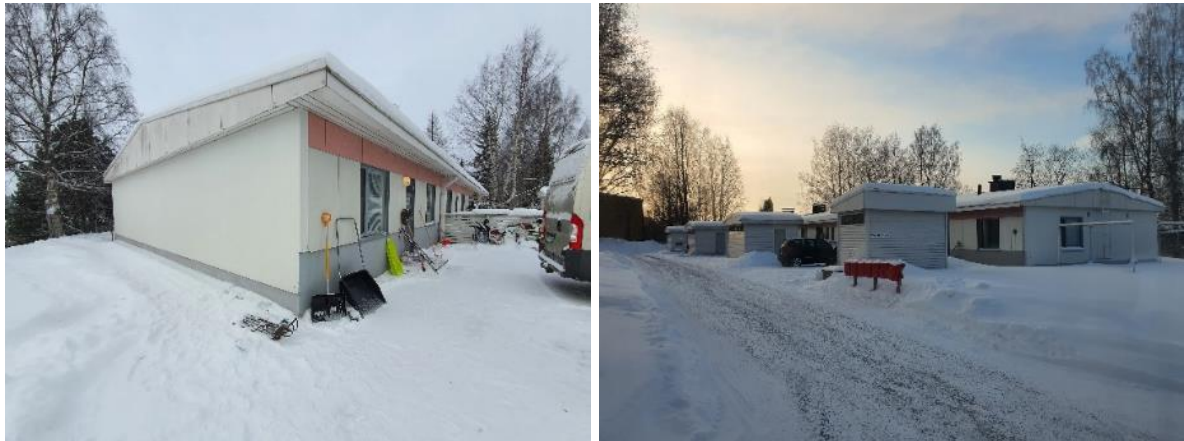
Kartoituksessa todettiin, että rakennusten vesikattojen päätykolmioissa ja varastorakennuksissa on alkuperäistyypistä lujalevytystä. Lujalevyistä kerättiin kartoituksen näyte 9. Laboratorioanalyysien perusteella A ja B talojen päätykolmioiden ja varastojen lujalevyt sisältävät asbestilajikkeista krysotiilia ja krokidoliittia. Krokidoliittia eli sinistä asbestia sisältävän materiaalin purkutyössä tulee huomioida sitä koskevat erityiset määräykset. Materiaalin pölyävyys purkutyössä on vähäinen, mikäli levytykset puretaan ehjinä ja runsas, mikäli ne rikkoutuvat purkutyössä. Materiaalien kunto kartoitushetkellä on hyvä. Lujalevytystä on julkisivuissa yhteensä noin 70 m<sup>2</sup>.

**Kuva 2-3.** Rakennuksien päätykolmioiden ja- varastojen lujalevytys

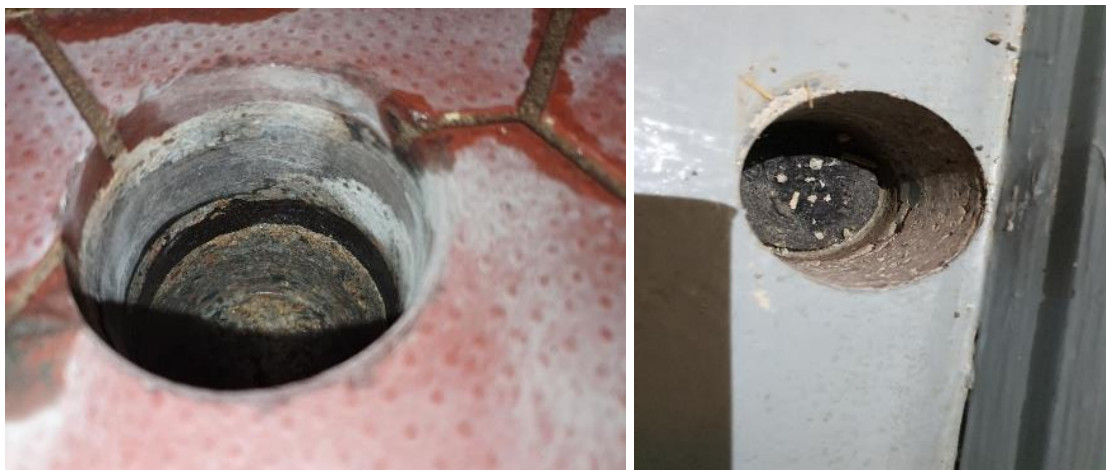
Märkätilojen lattioiden pikieristeistä kerättiin kartoituksessa materiaalinäyte 1. Kuivien tilojen lattioiden pikieristeistä kerättiin kartoituksessa materiaalinäyte 7. Laboratorion tutkimuslausunnon perusteella materiaaleissa ei esiinny asbestia.

Kuva 4–5. Märkätilan ja- kuivientilojen pikieristeet.

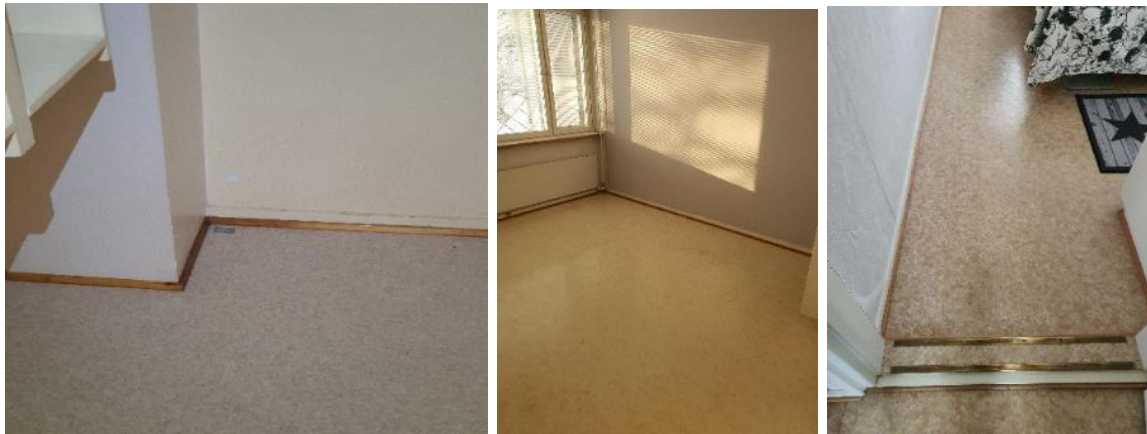
A ja B talojen asuinhuoneistojen erilaisista muovimatoista kerättiin kartoituksessa näytteet 13–16. Vaatehuoneiden muovimatoista, kiinnitysliimoista ja tasoitteista kerättiin kartoituksessa materiaalinäyte 13. Juuttipohjaisesta puukuvioidusta muovimatosta, kiinnitysliimoista ja tasoitteista kerättiin kartoituksessa materiaalinäyte 14. Kellertävästä juuttipohjaisesta muovimatosta, kiinnitysliimoista ja tasoitteista kerättiin kartoituksessa materiaalinäyte 15. Uusituista muovimatoista, kiinnitysliimoista ja tasoitteista kerättiin kartoituksessa materiaalinäyte 16. Laboratorion tutkimuslausunnon perusteella materiaaleissa ei esiinny asbestia.

**Kuva 6–8.** Asuinhuoneistojen erilaisia muovimattoja.

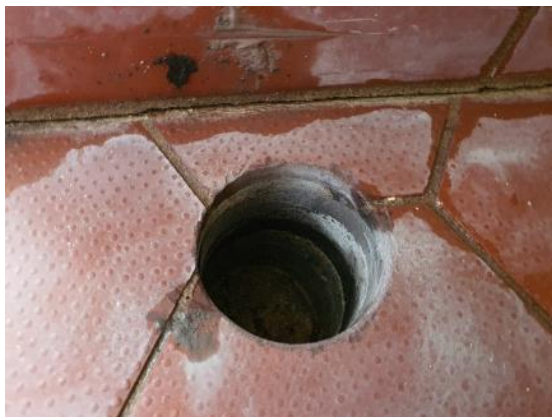
B-talon yhteisten pesutilojen punertavan klinkkerilaatoituksen kiinnitys ja saumalaastista kerättiin kartoituksessa materiaalinäyte 2. Laboratorion tutkimuslausunnon perusteella materiaaleissa ei esiinny asbestia.

**Kuva 9.** Klinkkerilaatoitus B-talon yhteisessä pesuhuoneessa.

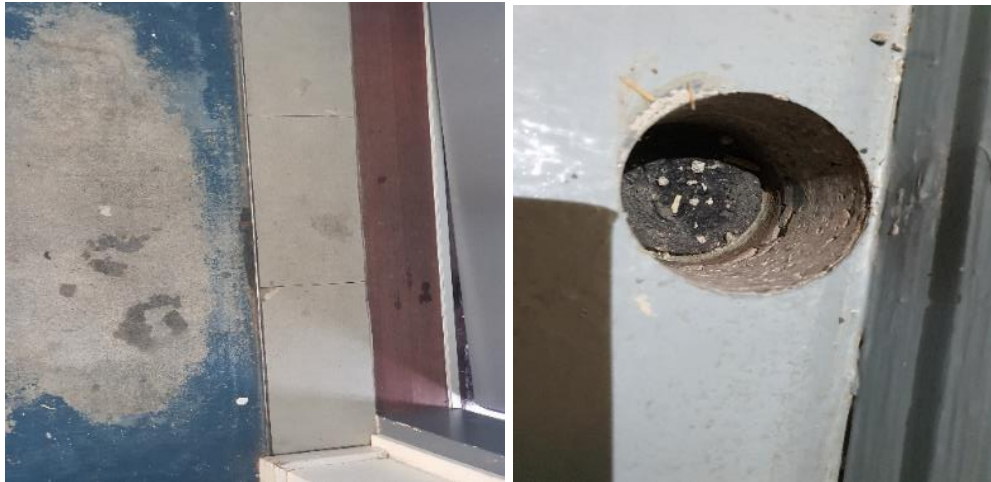
A ja B-talojen asuinhuoneistojen tuulikaapeissa on myös tumman sinistä lattiamaalia ja B-talon yhteisissä tiloissa tumman harmaata lattiamaalia. Näistä kerättiin kartoituksessa materiaalinäyte 4. Laboratorion tutkimuslausunnon perusteella materiaaleissa ei esiinny asbestia.

Kuva 10–11. Tuulikaapin lattiamaali ja yhteisten tilojen lattiamaali

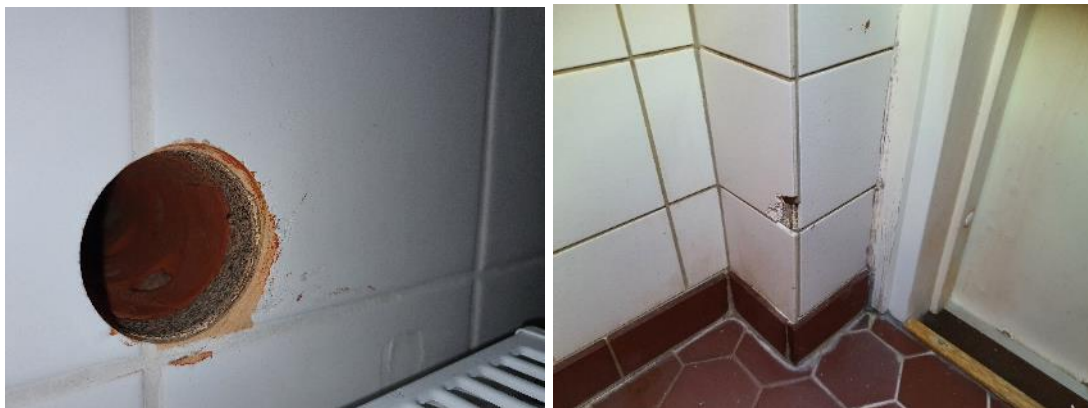
B-talon pesulan seinälaatoituksen kiinnitys- ja saumalaastista sekä aluspinnoista kerättiin kartoituksen näyte 3. B-talon yhteisten tilojen pesuhuoneen alkuperäistyyppisistä valkoisista seinälaatoista, kiinnitys ja saumalaasteista kerättiin kartoituksessa materiaalinäyte 6. Laboratorion tutkimuslausunnon perusteella materiaaleissa ei esiinny asbestia.

Kuva 12 – 13. B-talon pesulan ja pesuhuoneen seinälaatoituksia

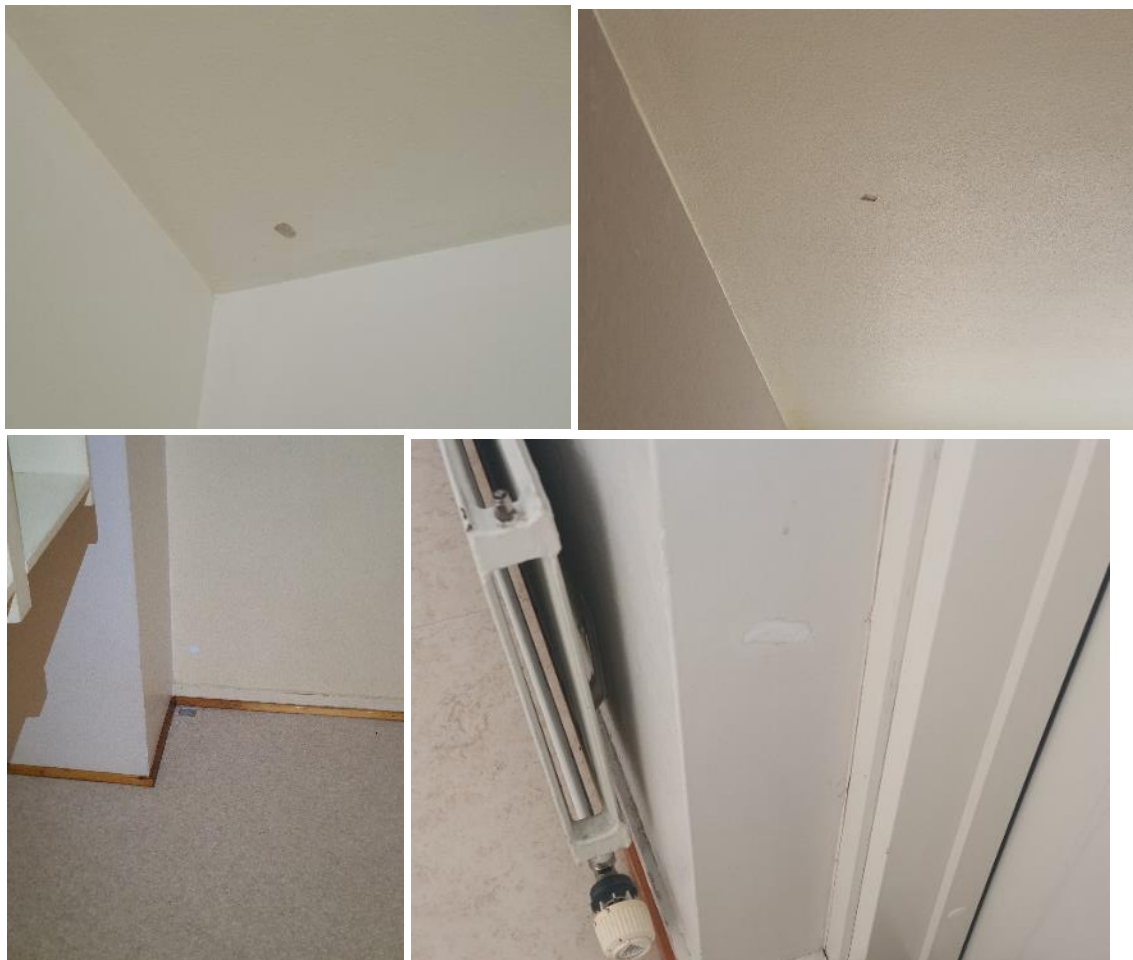
B-talon yhteisten tilojen seinä- ja kattotasoitteista kerättiin kartoituksessa materiaalinäyte 5. Asuinhuoneistojen seinätasoitteista kerättiin kartoituksessa materiaalinäyte 11. Asuinhuoneistojen kattotasoitteista kerättiin kartoituksessa materiaalinäyte 12. Laboratorion tutkimuslausunnon perusteella materiaaleissa ei esiinny asbestia.

**Kuva 14 – 17. Katto- ja seinätasoitteita rakennuksissa**

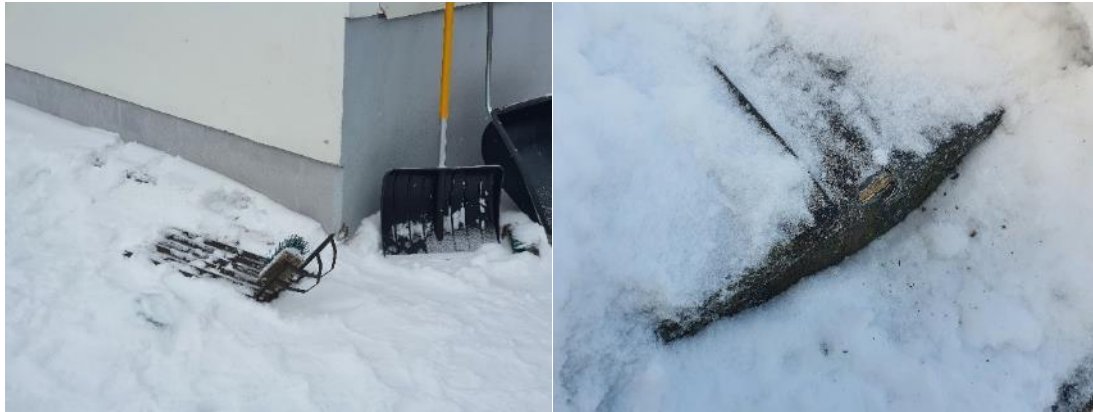
Rakennuksien sokkeleiden harmaasta maalista kerättiin kartoituksessa materiaalinäyte 8. Rakennuksien peltikattomaalista kerättiin kartoituksessa materiaalinäyte 10. Laboratorion tutkimuslausunnon perusteella materiaaleissa ei esiinny asbestia.

Kuva 18 -19. Sokkelin maali ja -peltikaton maali

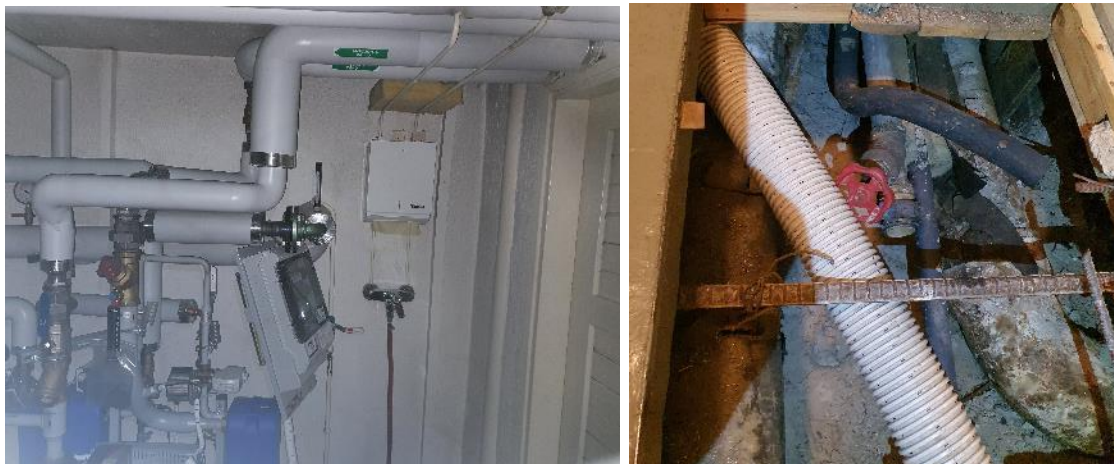
Rakennuksissa näkyvissä olevat putkieristeet ovat mineraalivillaisia putkieristeitä. Kanaalissa putkieristeet ovat myös mineraalivillaa niiltä osin kuin niitä päästään tarkastelemaan.

Kuva 20 – 21. Rakennusten putkieristeitä

Ohjeistuksen hyvästä purkutavasta suojautumisen suhteen teollisia mineraalikuituja (MMMF) sisältäville eristeille saa esimerkiksi RATU-kortiston ohjekortista 82-0384 Tavanomaiset purkutyöt. Vaaralliset aineet – käsittely ja suojaus. Teollisia mineraalikuituja sisältävien materiaalien käsittelyssä tulee huomioida riittävä henkilösuojautuminen, johon kuuluu vähintään p2-luokan suodattimella varustettu hengityssuojain sekä suojahaalari ja -käsineet. Purkutyössä huomioidaan työssä irtoavien kuitujen leviämisen estäminen.
