# ASBESTI- JA HAITTA- AINEKARTOITUS

Rääkkylän kirkko: Kirkkotie 7, 82300 Rääkkylä

Tarkastuspäivä 17.5.2021

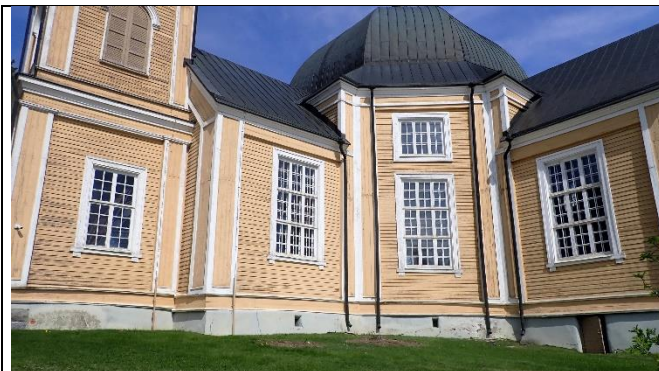
Eteläseinää: julkisivun keltainen ja valkoinen maali sekä ikkuna-maali

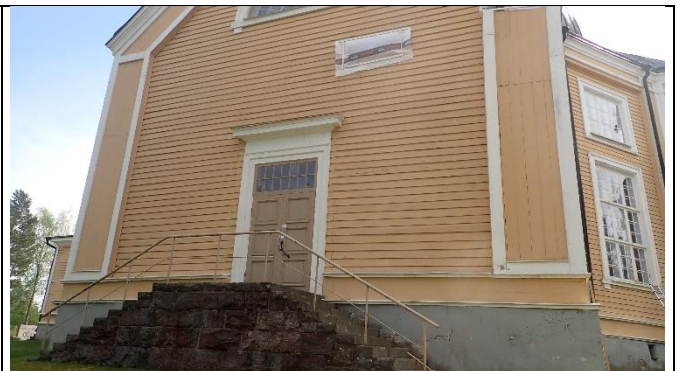
Pohjoisseinää: julkisivun keltainen ja valkoinen maali sekä vesipellin pintaa

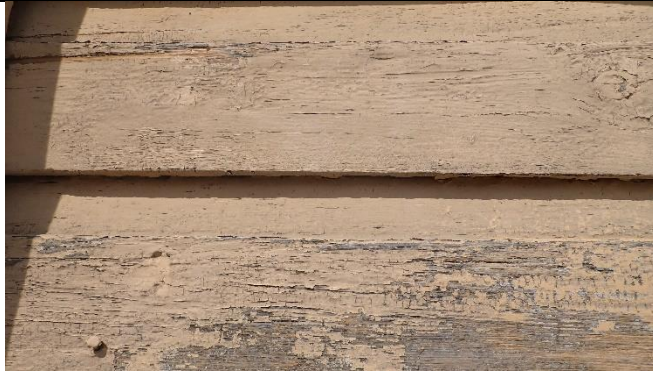
- Julkisivun keltainen maali, kaksi näytettä etelä ja pohjoispuoli: Lyijy
- Ikkunoiden valkoinen maali yksi näyte: Lyijy
- Vesipeltien maali, yksi näyte: Lyijy
- Sokkelin tasoitamaali, yksi näyte: raskasmetalleja, ei lyijyä

Julkisivun keltaista maalia

- Rakennuksen julkisivun, ikkunoiden ja vesipeltien maalipinnat sisältävät lyijyä, ne on purettava haitta-ainepurkutyönä ja ne luokitellaan vaarallisiksi jätteiksi.
- Rakennuksen sokkelin tasoitepinnoite sisältää raskasmetalleja. Korjaus ja muutostyöt suositellaan tekemään lyijy maalin tavoin haitta-ainepurkutyönä ja ne luokitellaan vaarallisiksi jätteiksi.

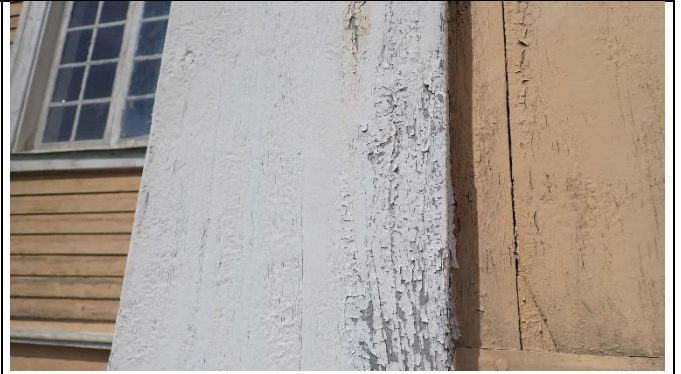
Julkisivun valkoista maalia

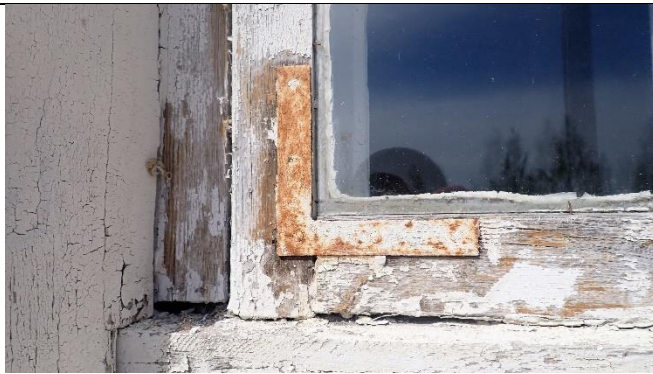
Ikkunan maalia

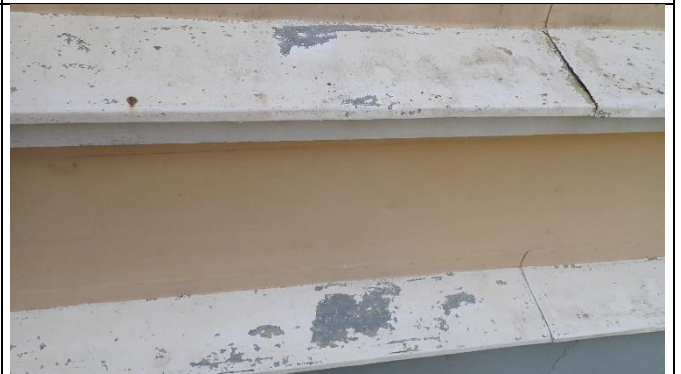
Vesipeltien valkoista maalia

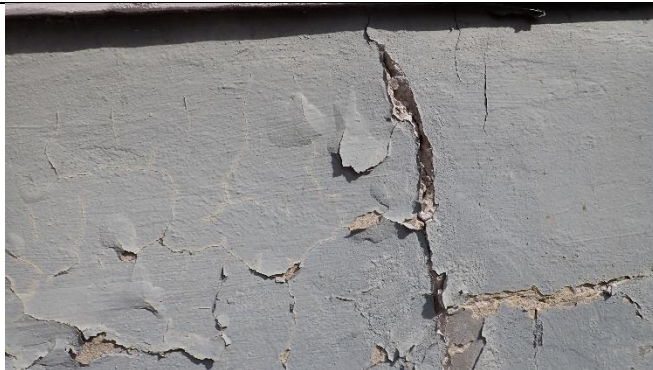
Sokkelin tasoitemaalaa
