## **PIEKSÄMÄEN UUSI KIRKKO**

Brado Oy

Kuntotutkimus

**20.12.2022**

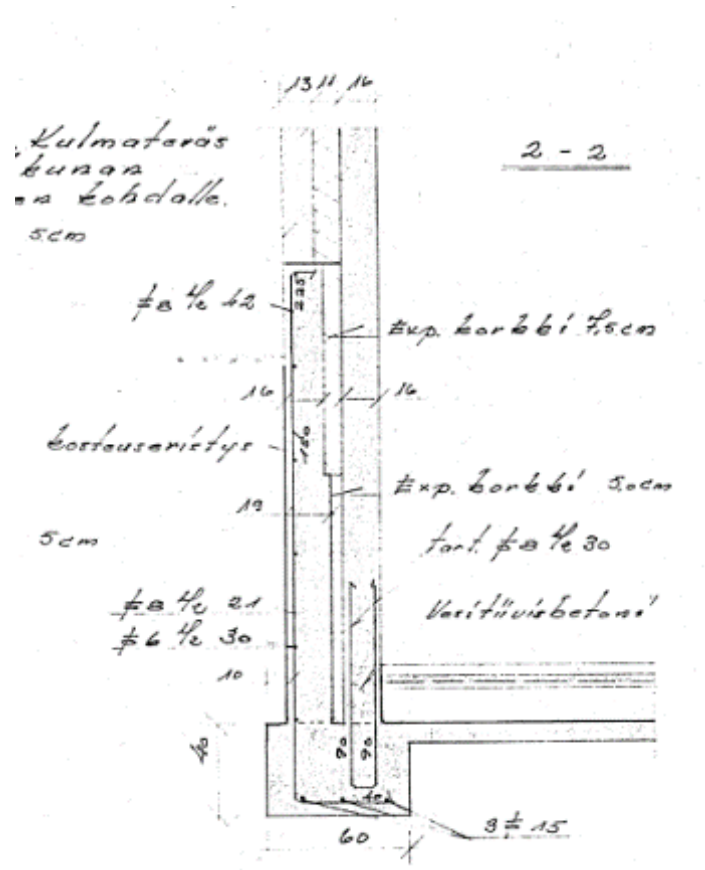
#### Kuva 1:

Maanvastaisten ulkoseinien rakenneleikkaus suunnitelmissa.

Rakenne sisältäpäin:

- maali, tasoite, betoni 160 mm
- korkki ~50 mm
- betoni

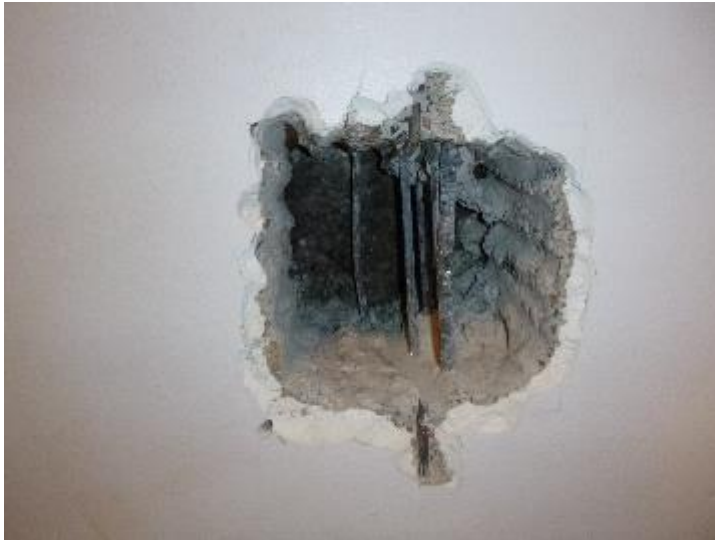
**Kuva 2:**

Huone 146, RA1, maanvastainen ulkoseinäavaus, seinän alaosa.

Ulkoseinä rakenne:

- rappaus, betoni ~170 mm
- korkki ~70 mm
- bitumisively (irtosi helposti)
- betoni

Rakenteessa selvä mikrobi-haju.

#### Näyte 1. RML, RA1, huone 146, maanpainesinä, alaosa (korkki)

Näytteen mikrobipitoisuudet olivat runsaat. Näytteessä esiintyi runsaasti kosteusvaurioon viittaavia mikrobeja *Phialophora*, *Acremonium* ja aktinomykeetit. **Näytteen tulos on vaurioon viittaava.**

Alkuperäisen rakennusosan maanpainesoinnit ja niiden liittymät muihin rakenteisiin on tiivistyskorjattava. Ulkopuolella on uusittava rakenteen vedeneristys ja salaojitus. Aulan osalla on suositeltavaa purkaa ulkopuolen betonikuori kokonaisuudessaan, poistaa vaurioituneet eristeet, puhdistaa jäävän sisäkuoren pinta esimerkiksi jyrsimällä ja uusia rakenteet.

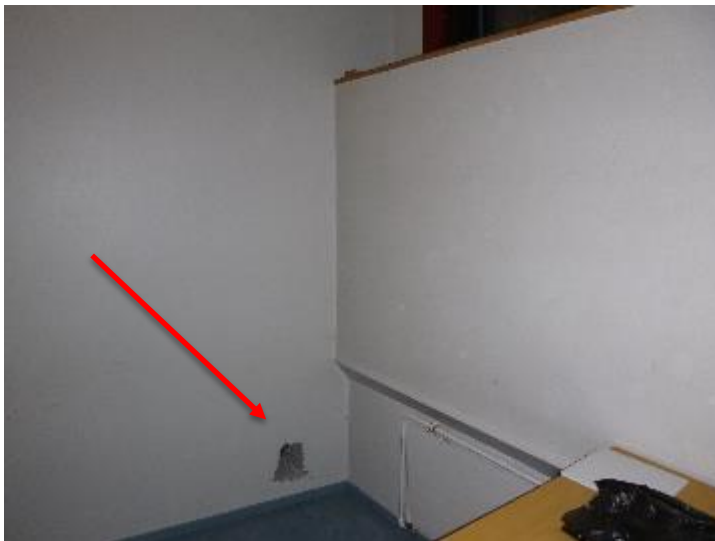
**Kuva 3:**

Käytävä, RA2, maanvastainen ulkoseinäavaus, seinän alaosa.

Ulkoseinä rakenne:

- rappaus, betoni ~150 mm
- korkki ~35 mm (sively pinnassa)
- betoni

Rakenteessa lievä mikrobi-haju.

#### Näyte 2. RML2 RA2, käytävä, maanpainesinä, alaosa (korkki)

Näytteen mikrobipitoisuudet olivat runsaat. Näytteessä esiintyi runsaasti kosteusvaurioon viittaavia mikrobeja *Phialophora*, *Acremonium* ja aktinomykeetit. **Näytteen tulos on vaurioon viittaava.**

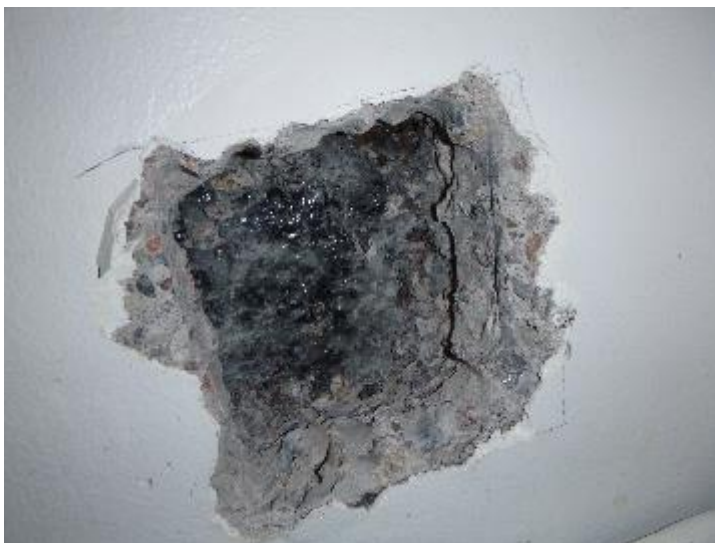
**Kuva 4:**

Huone 153, RA3, maanvastainen ulkoseinäavaus, seinän alaosa.

Ulkoseinä rakenne:

- rappaus, betoni ~100 mm
- korkki ~40 mm (sively pinnassa)
- betoni

Rakenteessa lievä mikrobi-haju.

#### Näyte 3. RML3 RA3, huone 153, maanpainesinä, alaosa (korkki)

Näytteen mikrobipitoisuudet olivat runsaat. Näytteessä esiintyi runsaasti kosteusvaurioon viittaavia mikrobeja *Phialophora*, *Acremonium*, *Tritirachium* ja aktinomykeetit. **Näytteen tulos on vaurioon viittaava.**

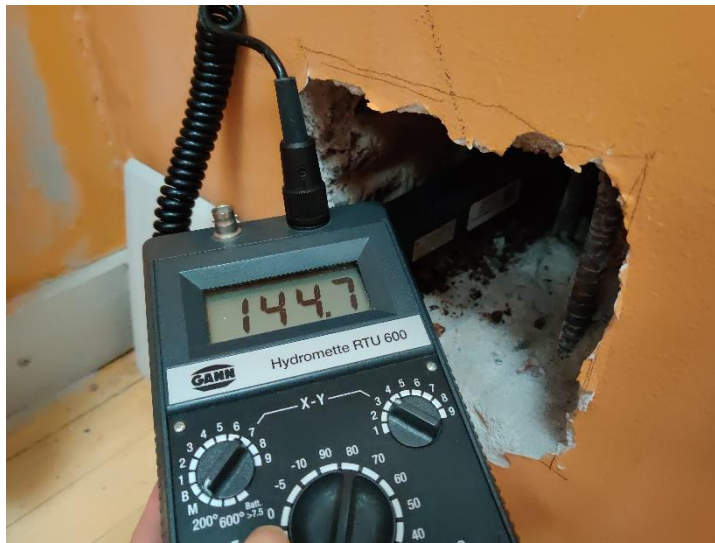
**Kuva 5:**

Liikuntasali, RA4, maanvastainen ulkoseinäavaus, seinän alaosa.

Ulkoseinärakenne:

- rappaus, betoni ~160 mm
- korkki ~40 mm (sively pinnassa)
- betoni

Rakenteessa selvä mikro-  
bihaju.

Näyte 4. RML4 RA4, liikuntasali, maanpaineseinä, alaosa (korkki)

Näytteen mikrobipitoisuudet olivat runsaat. Näytteessä esiintyi runsaasti kosteusvaurioon viittaavia mikrobeja *Phialophora*, *Acremonium* ja aktinomykeetit. **Näytteen tulos on vaurioon viittaava.**

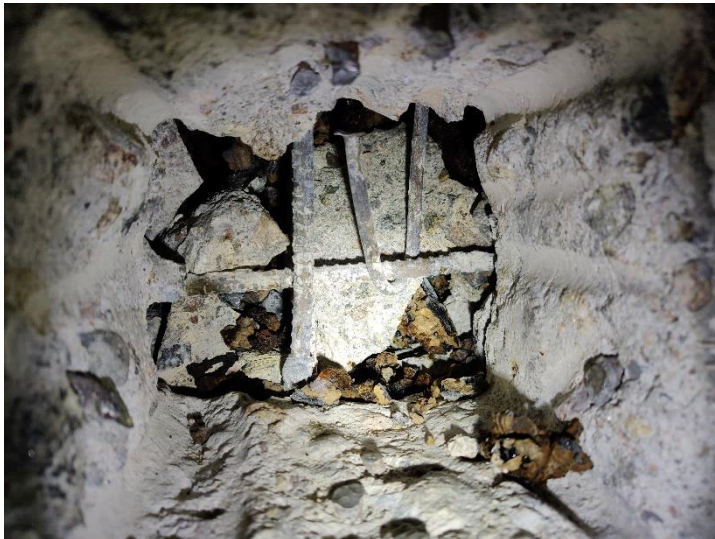
**Kuva 6:**

Aula- ja naulakkotila, RA5, maanvastainen ulkoseinäavaus, seinän alaosa.

Ulkoseinärakenne:

- rappaus, betoni ~160 mm
- korkki, paksumutta ei pystytty määrittämään kastumisen vuoksi (sively pinnassa)
- betoni

Rakenteessa selvä mikro-  
bihaju.

Aulan rakenneavauksen RA5 kohdalla korkkieriste oli vesimärkää.

Näyte 5. RML5 RA5, aula- ja naulakkotila, maanpaineseinä, alaosa (korkki)

Näytteen mikrobipitoisuudet olivat runsaat. Näytteessä esiintyi runsaasti kosteusvaurioon viittaavia mikrobeja *Phialophora*, *Acremonium*, *Oidiodendron* ja aktinomykeetit. **Näytteen tulos on vaurioon viittaava.**

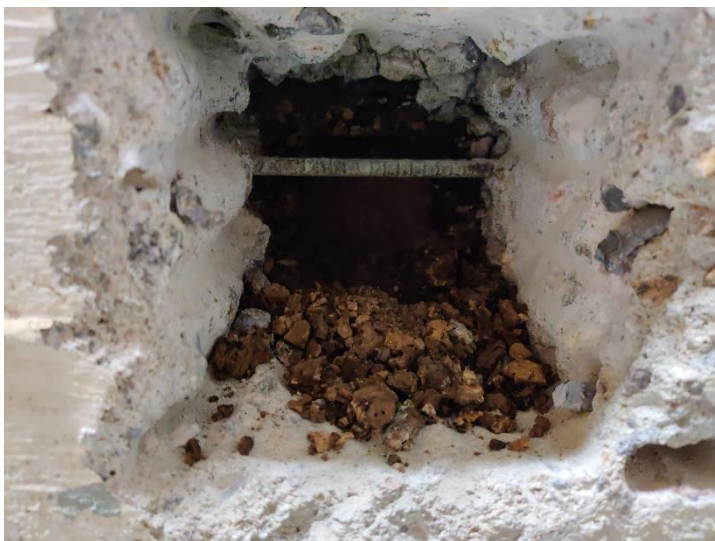
**Kuva 7:**

Lämmönjakohuone, RA6, maanvastainen ulkoseinäavaus, seinän alaosa.

Ulkoseinärakenne:

- rappaus, betoni ~160 mm
- korkki ~40 mm (sively pinnassa)
- betoni

Rakenteessa selvä mikro-  
bihaju.

Näyte 6. RML6 RA6, lämmönjakohuone, maanpaineseinä, alaosa (korkki)

Näytteen mikrobipitoisuudet olivat runsaat. Näytteessä esiintyi runsaasti kosteusvaurioon viittaavia mikrobeja *Aspergillus versicolores*, *Tritirachium* ja aktinomykeetit. **Näytteen tulos on vaurioon viittaava.**

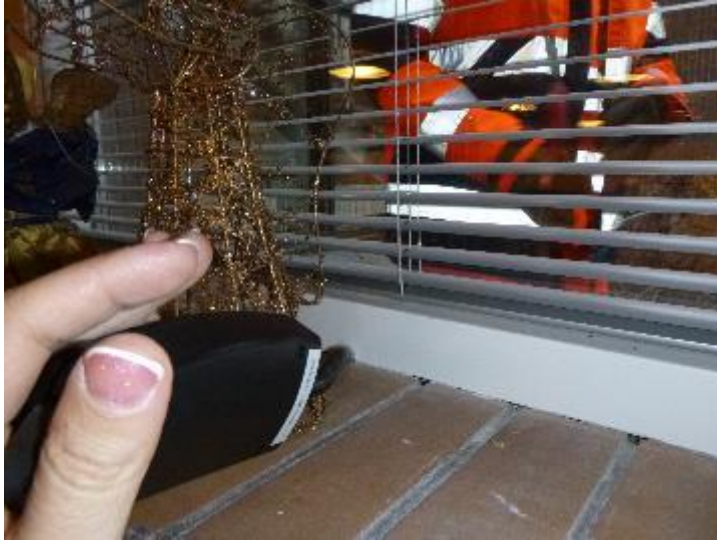
**Kuva 8:**

Huone 154: merkkiainetta havaittiin tulevan ikkunapenkin- ja ikkunaliittymistä.

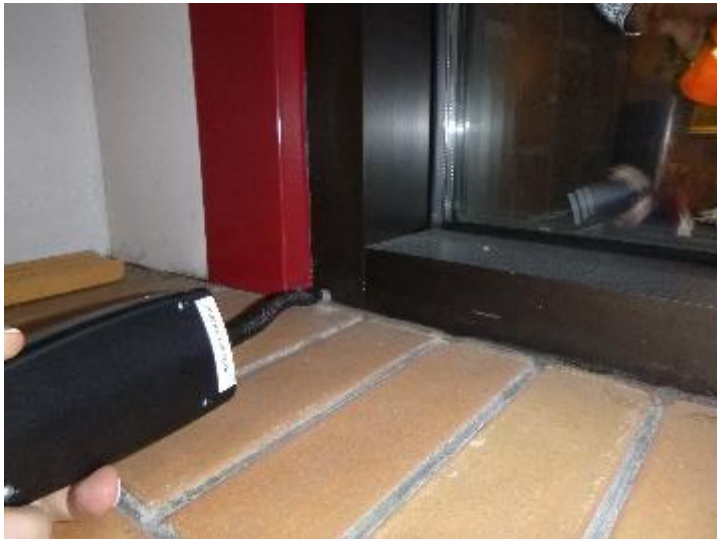
**Kuva 9:**

Käytävällä, huoneen 153 edessä: merkkiainetta havaittiin tulevan ikkunapenkin- ja ikkunaliittymistä.

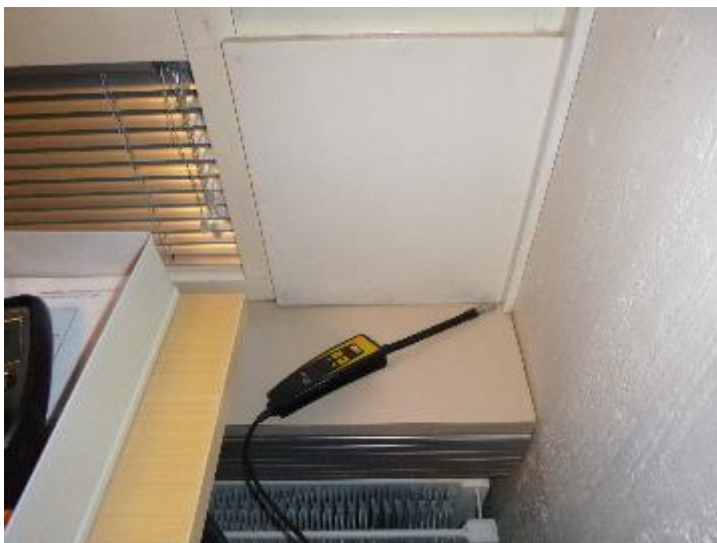
**Kuva 10:**

Emäntien toimisto: merkkiainetta havaittiin tulevan ikkunapenkin- ja ikkunaliittymistä.

Laajennuksen osalla emäntien toimistosta mitattiin merkkiainetutkimuksen aikaan korkea hetkellinen sisä- ja ulkoilman välinen paine-ero, noin -16 Pa. Sisä- ja ulkoilman välistä paine-eroa on suositeltavaa selvittää pitkäkestoisena mittauksena, jolloin saadaan tarkemmin selville mahdolliset ilmanvaihdon säätötarpeet. Asumisterveysasetuksen soveltamisohjeen mukaisesti, jos alipaine on suurempi kuin 15 Pa, on alipaineen syy selvitettävä ja alipainetta on mahdollisuuksien mukaan pienennettävä. Liiallinen alipaineisuus edesauttaa rakenteissa olevien epäpuhtauksien kulkeutumista sisäilmaan.

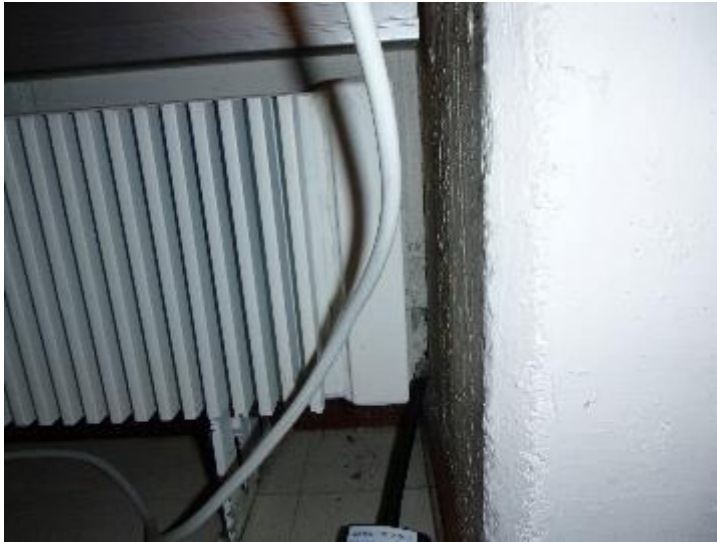
**Kuva 11:**

Emäntien toimisto: merkkiainetta havaittiin tulevan ulkoseinä- ja pilariliittymistä.

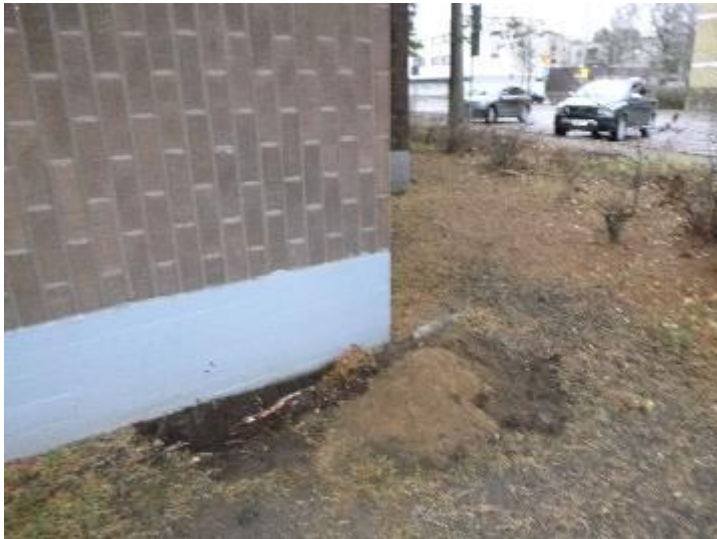
**Kuva 12:**

Maanvastaisen seinän kosteuseristystä tarkastettiin ulkopuolelta.

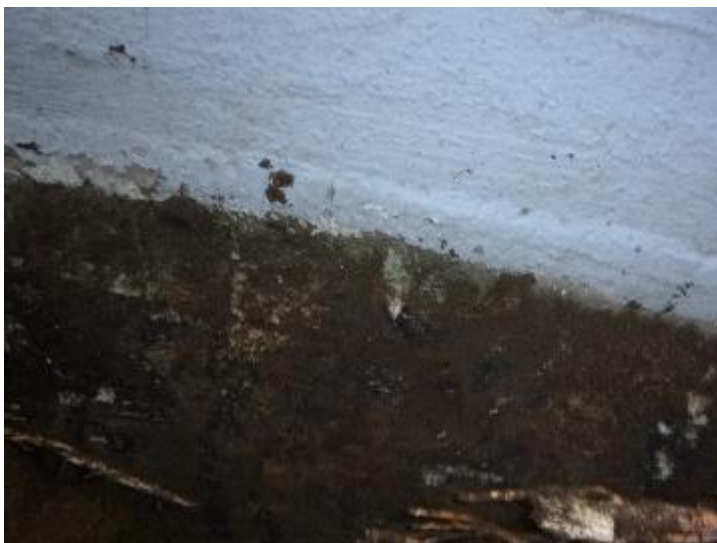
**Kuva 13:**

Maanvastaisen seinän kosteuseristykseenä havaittiin hyvin ohut ja helposti irtoava bitumisively.

Ulkopuolelta tarkastettiin maanvastaisen seinän kosteuseristystä. Maanpinnan alapuolella havaittiin hyvin ohut ja helposti pinnastaan irtoava bitumisively. Peruskorjauksen yhteydessä on suositeltavaa uusia ulkopuolen vedeneristykset.

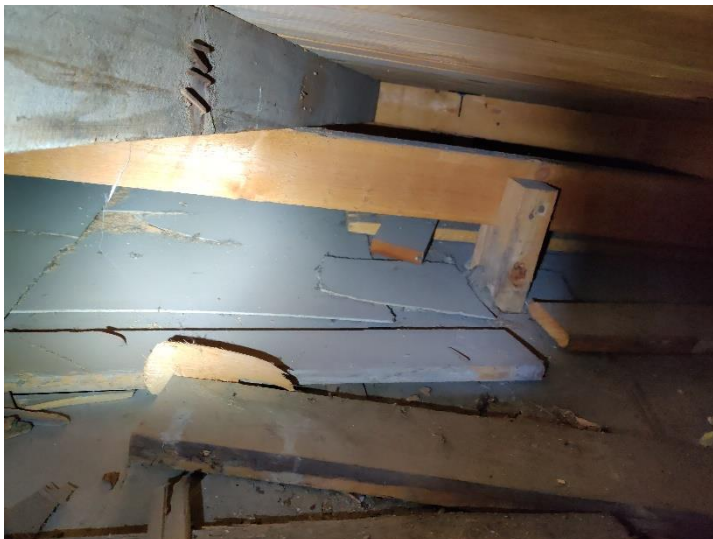
**Kuva 14:**

Alkuperäisen rakennusosan yläpohjan tuulettutilaa.

Yläpohjan rakenne:

- kumibitumikermi, n. 6 kerrosta, n. 24 mm
- raakaponttilautaa n. 23 mm
- tuulettuva ilmatila
- asbestipitoinen kuitusementtilevy n. 3 mm
- mineraalivilla, paksuutta ei mitattu
- betoni, paksuutta ei mitattu

Kermikerroksissa ei havaittu asbestia tai PAH-

yhdisteit , ks. erillinen  
AHA-kartoitus

Vesikatteiden ja katon varusteiden tekninen k ytt ik  vaikuttaa olevan monilta osin saavutettu. Vesikattojen rakenteiden uusiminen on suositeltavaa.

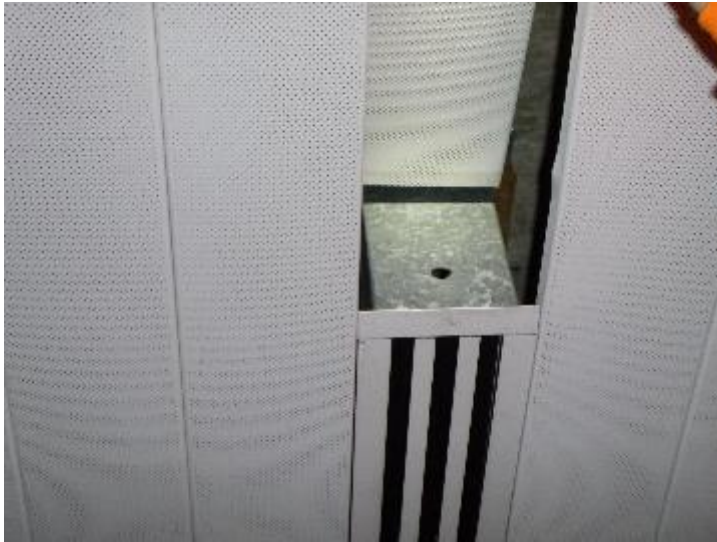
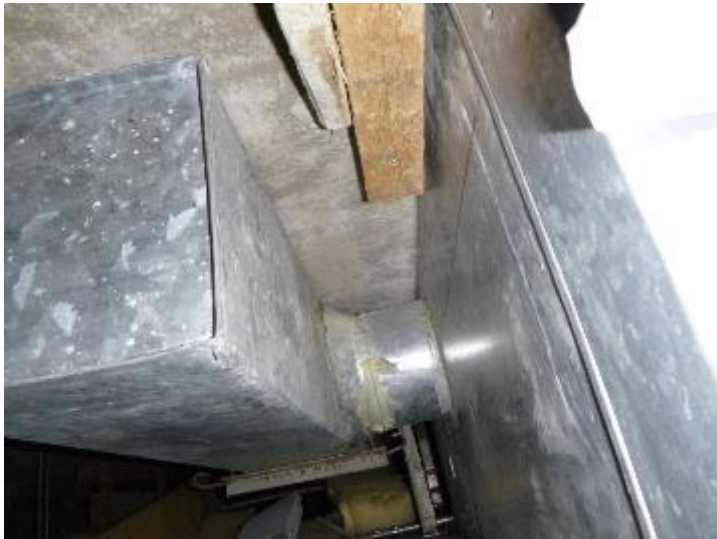
Kirkkosalin aulan naulakotilassa tarkastettiin tuuloilmapäätelaitteen mahdollisia kuitulähteitä. Tarkastetuilla kohdilla ei havaittu kuitulähteitä.

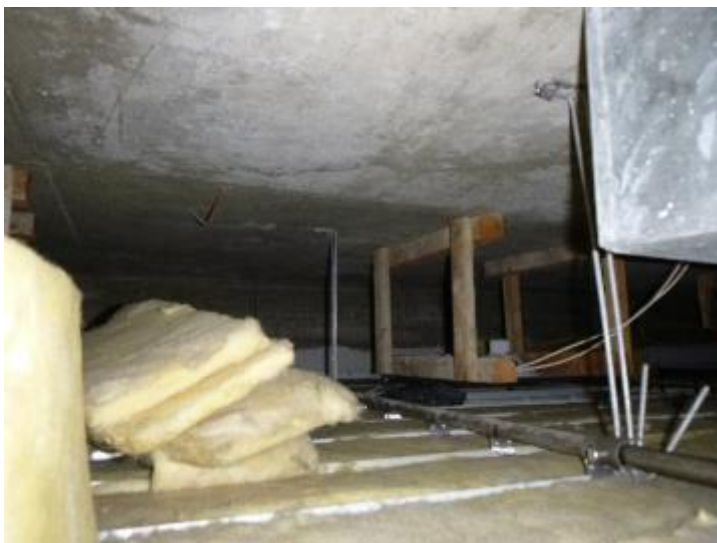
**Kuva 18:**

Kirkkosalin aulan naulakotilan katon peltisälekaton ääneneristeenä on käytetty paljasta mineraalivillaa.

Alaslaskettujen peltisälekattojen päälle asennetut äänenvaimennukseen käytetyt paljaat mineraalivillat on suositeltavaa poistaa korjausten yhteydessä ja asentaa tilalle vaimennusmateriaali, joka ei toimi kuitulähteenä.

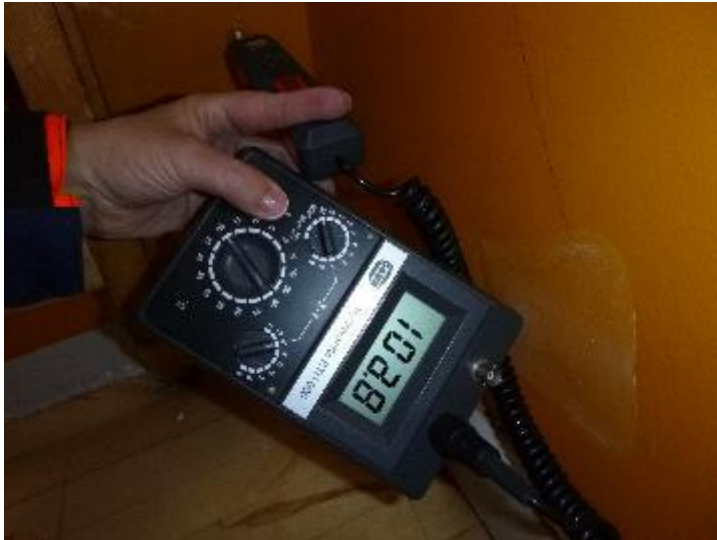
**Kuva 19:**

Liikuntasalin seinän alaosassa havaittiin pintakosteudenosoittimella kosteuspoikkeamaa.

Liikuntasalin maanvastaisen seinän alaosissa havaittiin pintakosteudenosoittimella kosteuspoikkeamaa ja silminnähtäviä vauriojälkiä. Lisäksi kattoikkunoiden ja ulkoseinällä olevien ikkunoiden reunoilla havaittiin kosteus- ja valumajälkiä. Ulkopuolinen vedeneristys on saatettava asianmukaisesti ja vaurioituneet materiaalit on uusittava mahdollisuuksien mukaan.

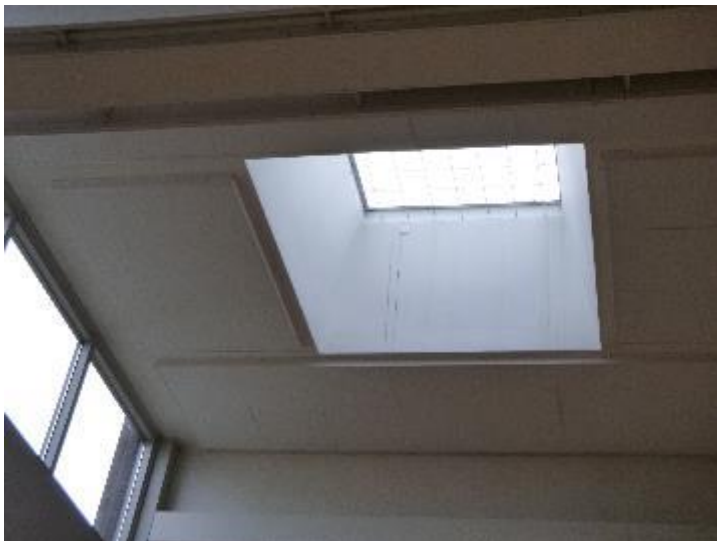
**Kuva 20:**

Liikuntasalin kattoikkunoiden ja ulkoseinän ikkunoiden ympärillä kosteus- ja valumäjälkiä.

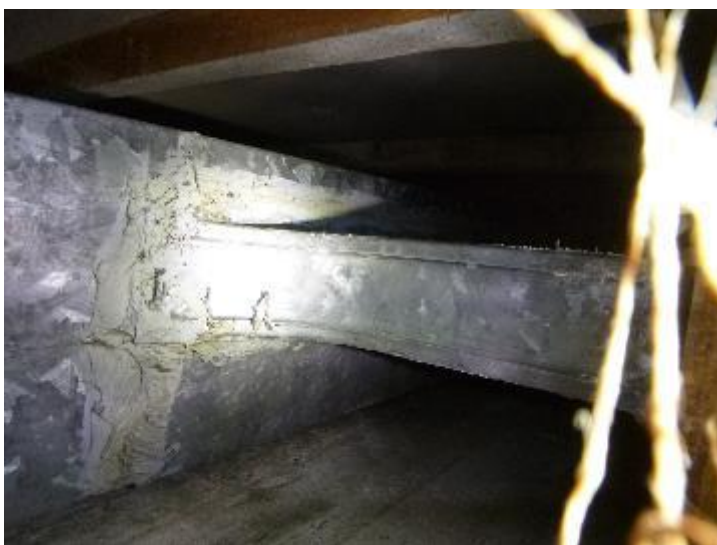
**Kuva 21:**

Liikuntasalin alaslasketun katon tekniikkatilassa olevia ilmanvaihtokanavien massatiivistyksiä.

Liikuntasalin alaslasketun katon tekniikkatilassa havaittiin epämääräisiä ilmanvaihtokanavien massatiivistyksiä. Peruskorjauksen yhteydessä on suositeltavaa uusia ilmanvaihtokanavat.
