RAJATTU
ASBESTI- JA HAITTA-
AINEKARTOITUS
19.2.2024

Siuntion Pyhän Pietarin kirkko
Suihintie 51
02570 Siuntio

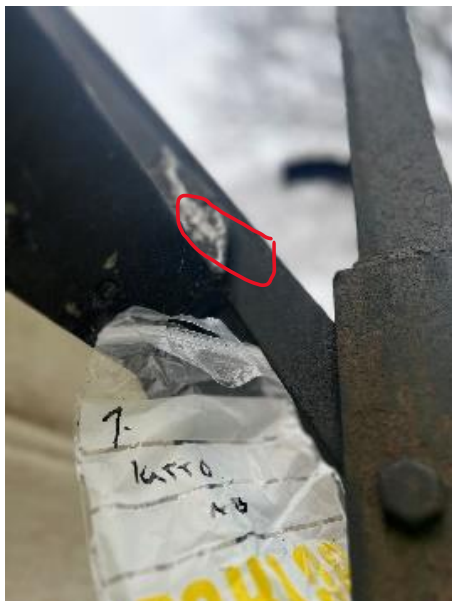
- 1) Katto / bitumi (ei sis. asbestia)

Näyte #	Materiaali	Tila	Tulos	Laji
1	Bitumi	Katto	(VM) Ei sisällä asbestia	--

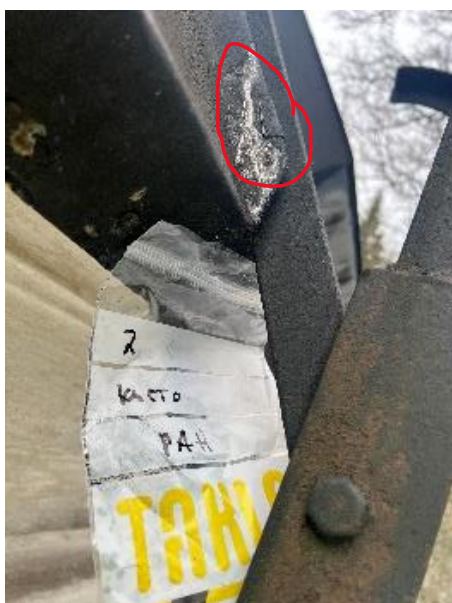
- 2) Katto (sis. PAH-yhdisteitä)

PAH	mg/kg
Naphthalene	370
Acenaphthylene	23
Acenaphthene	130
Fluorene	51
Phenanthrene	2800
Anthracene	45
Fluoranthene	7800
Pyrene	5100
Benz[a]anthracene	1800
Chrysene	4300
Benzo[b]fluoranthene	4300
Benzo[k]fluoranthene	1400
Benzo[a]pyrene	2800
Dibenz(a,h)anthracene	310
Indeno(1,2,3-cd)pyrene	2000
Benzo[ghi]perylene	1600
PAH [16] summa	35000

Näyte #	Materiaali	Jätteen nimike	Jätteen luokittelu
2	Bitumi	17 03 01* kivihiilitervaa sisältävät bitumiseokset	Vaarallinen jäte

Katon pikisively (1300m²) sisältää runsaasti PAH-yhdisteitä yli sallitun rajan ja ne tulee purkaa haitta-ainepurkutyönä ja jätteet käsitellä vaarallisena jätteenä (orgaanijäte).

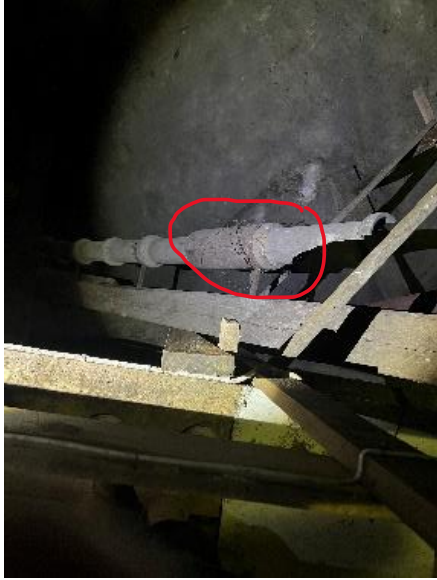
3) Vanha viemäri (liitoskohdat lyijyä)

Vanhan viemärin lyijyliitokset tulee purkaa haitta-ainepurkutyönä.

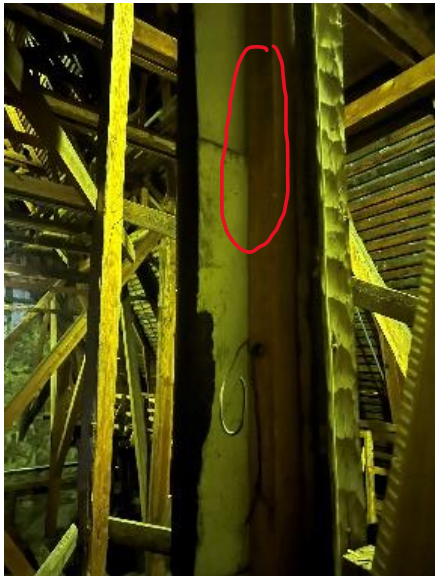
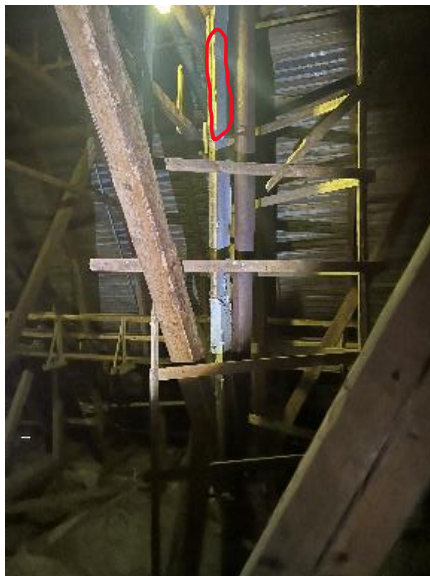
Katto / vanha piippu poistettu (mineriitti-levyt sis. asbestia)

Ullakolta on poistettu kaksi vanhaa kamiinaa sekä piiput ja jätetty taustalle mineriitti-levyt 2 x 10m korkeat ja 2 x 0,5m leveät. Mineriitti-levyt tulee poistaa kohdepoistomenetelmää / osastointimenetelmää käyttäen.
