ASBESTI- JA HAITTA-AINEKARTOITUS

PURKUA VARTEN

Taipaleen seurakunta Syntymäniemen leirikeskus
Syntymäniementie
54710 Lemi

28.2.2025
T25035

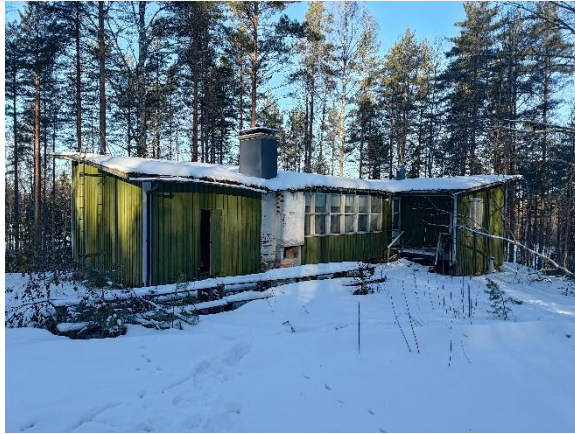
Nro	Näytteenottoaikka	Materiaali
1	Päärakennuksen vesikate	Bitumihuopa (krysotiili)

Kuva 1. Asbestipitoista bitumihuopaa päärakennuksen vesikatteena.

Päärakennuksen vesikate sisältää asbestia (krysotiili). Mikäli rakennuksesta löytyy muualta bitumihuopaa esim. perusmuurin päältä, oletetaan materiaalin olevan vastaa kuin vesikatossa, josta näyte on otettu. Päärakennuksen alkuperäinen painovoimainen poistoilmahormi on todennäköisesti toteutettu asbestipitoisella eterniittikanavalla.

Purettaessa asbestipitoisia rakenteita, tulee työ tehdä asbestityönä. Asbestityössä tulee noudattaa 684/2015 eräistä asbestipurkutyötä koskevista vaatimuksista ja valtionneuvoston asetuksella 798/2015 asbestityön turvallisuudesta annettuja määräyksiä.

Asbestia sisältävien materiaalien purkutyö tulee tehdä asbestityönä asbestipurkuvaltuutuksen omaavan yrityksen tai yhteisön toimesta. Asbestipitoisten materiaalien purkutyöstä tulee tehdä kirjallinen turvallisuussuunnitelma. Asbestijäte tulee kerätä ja merkitä asianmukaisesti sekä kuljettaa viivytyksettä käsittelyyn erillään muusta jätteestä. Rakennuttajan tehtävänä on määrittellä tarkemmin kohteessa tarvittavat asbesti- ja haitta-ainepurkutoimet.

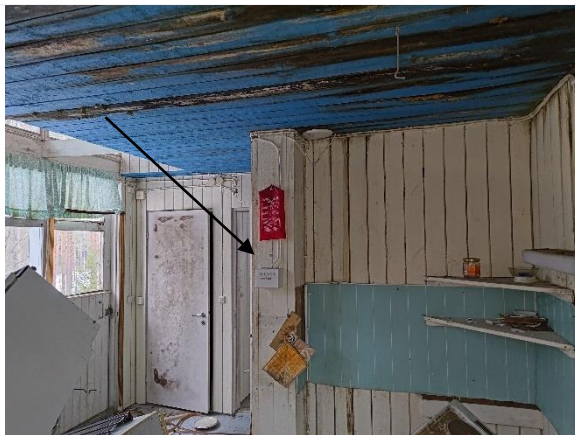
Päärakennuksen alkuperäinen painovoimainen poistoilmahormi on todennäköisesti toteutettu asbestipitoisella eterniittikanavalla, joka tulee selvittää ennen purkua.

Kuva 2. Päärakennuksen alkuperäinen poistoilmahormi on mahdollisesti asbestipitoinen.

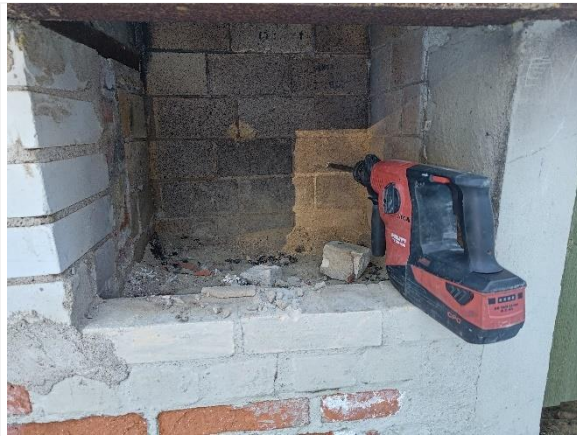
Kuva 3. Päärakennuksen ulkopuolella olevan takan tulitiilet ja muurin pinnoitteet eivät sisällä asbestia.

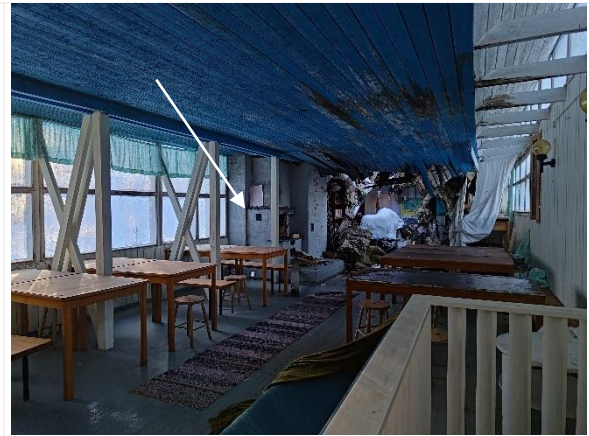
Kuva 4. Päärakennuksen sisäpuolella olevan tulisijan saumalaastit ja muurin pinnoitteet eivät sisällä asbestia.

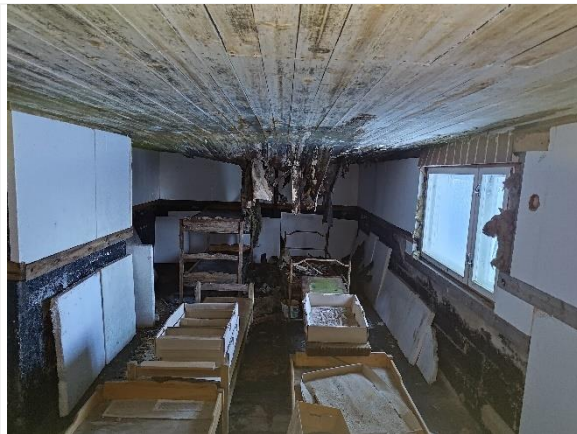
Kuva 5. Päärakennuksen kellarikerroksen perusmuurin ja alapohjan bitumisivelyt eivät sisällä asbestia. Bitumisivelyt sisältävät PAH-yhdisteitä

Nro	Näytteenottoaika	PAH-yhdisteiden kokonaispitoisuus (mg/kg)
1	Päärakennuksen vesikatto, bitumihuopa	<16
2	Päärakennuksen perusmuuri, bitumisively	5300
3	Päärakennuksen alapohja, bitumisively	610
4	Päärakennuksen tuulensuoja, bitumihuopa	<16

Päärakennuksen perusmuurin ja alapohjan sisäpuoliset bitumisivelyt ylittävät PAH-yhdisteiden raja-arvon (> 200 mg/kg) (kuva 5).

Näytteitä 2 ja 3 (bitumisivelyt) vastaavat materiaalit tulee käsitellä RATU-kortissa 82-0381 kuvattujen ohjeiden mukaan. Purkujäte on käsiteltävä ja hävitettävä vaarallisena jätteenä.

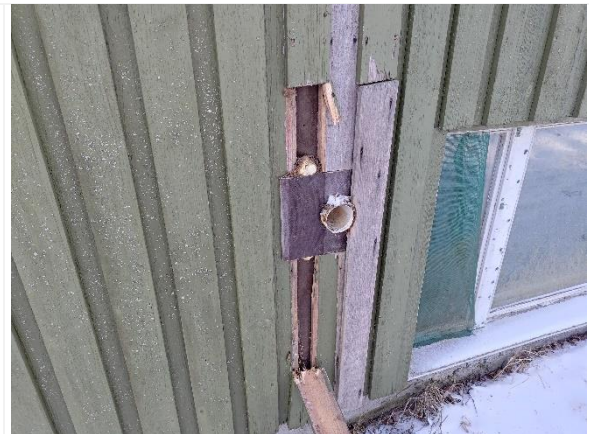
Kuva 6. Päärakennuksen tuulensuojana käytetty bitumipahvi ei sisällä asbestia.
