KOSTEUS- JA SISÄILMATEKNISIÄ JATKOTUTKIMUKSIA

RAPORTTI
4.5.2022

Vesilahden seurakunnan kerhotalo
Oltavantie 1
37470 Vesilahti

Työnumero 91529

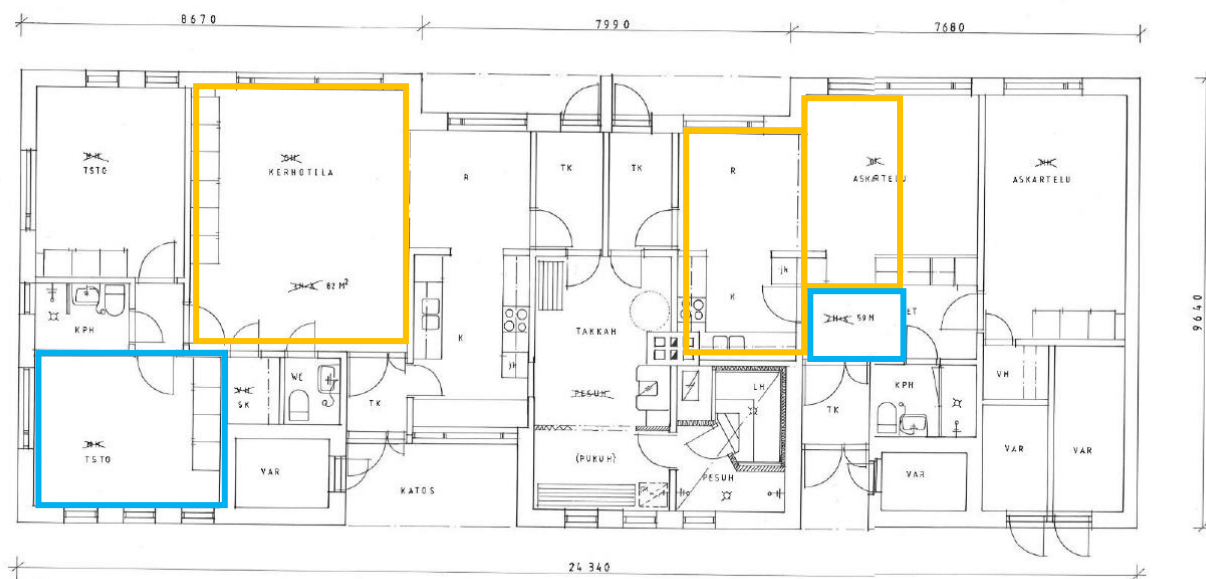
Kuva 1. Alapohjalaattojen alueet (arvioidut alueet), joihin uusittu alapohjan lämmöneristeitä: keltainen alue (EPS-eriste) ja sininen alue (XPS). Alapohjan lämmöneristeiden alueet on arvioitu nyt tehdyssä tutkimuksessa tehtyjen alapohjan porareikien sekä aikaisemman tutkimuksen /5/ perusteella. WC- ja pesutiloissa on laatoitettu lattia ja näiden osalla porauksia ei tehty laatoituksen ja sen alla olevan vedeneristeen porauksessa tapahtuvan rikkoontumisen takia.

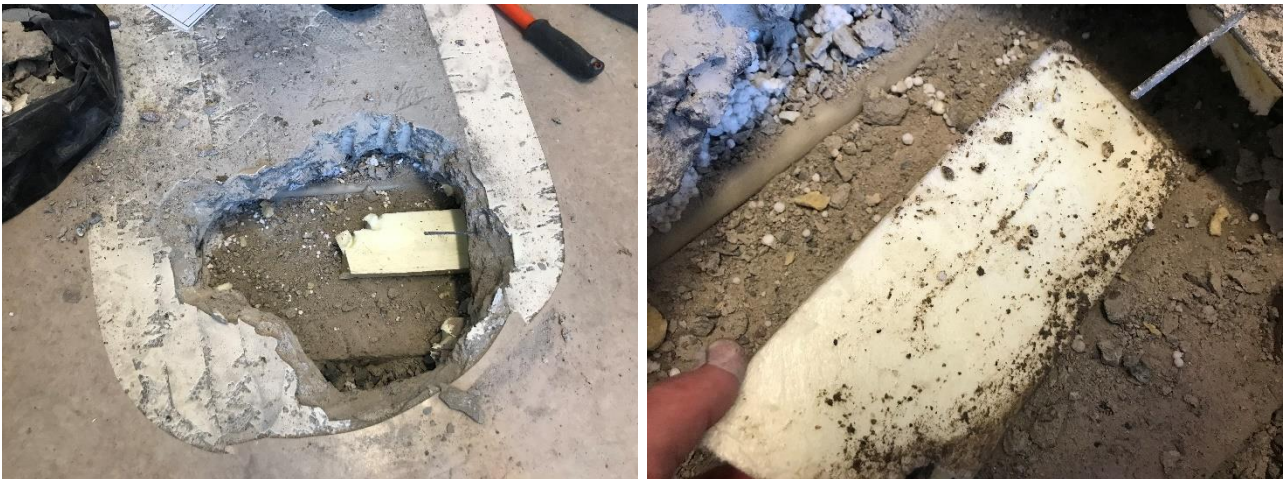
Alapohjan kaksoisbetonilaattarakenteen lämmöneristetilan (alapinnan) kosteusolosuhteita mitattiin mittauspisteistä AP11-AP19. Alapohjan lämmöneristeen alapinnasta mitattuja suhteellisen kosteuden arvot olivat korkeita partiotilan mittapisteissä AP12 (96 %RH) ja AP14 (92 % RH). Partiotilan keittiön nurkassa olevan piipun ympärillä mittapisteissä AP17 ja AP18 alapohjan lämmöneristeen alapinnan suhteellisen kosteuden arvot olivat koholla AP17 (82 % RH) ja AP18 (87 % RH). Muissa mittapisteissä eristetilan suhteellisen kosteuden arvoja voidaan pitää normaaleina, arvojen vaihdella 35...65 % RH välillä.

perusteella muovimaton alla kosteuspitoisuus on selvästi koholla partiotilan keittiön tehdystä viiltomittauskohdassa VM1 (95 % RH) sekä partiotilan takkahuoneessa viiltomittauskohdassa VM4 (96 % RH). Myös partiotilan takkahuoneeseen tehdystä toisesta viiltomittauskohdassa VM5 voidaan maton alapuolista kosteuspitoisuutta pitää hieman kohonneena (74 % RH). Yleisesti ottaen viiltomittauksissa muovimaton alapuolisen suhteellisen kosteuden ns. kriittisenä rajana pidetään noin 85 % RH:n tason, jossa muodostuu riski muovimattojen/ mattoliimojen kemialliselle vaurioitumiselle. On kuitenkin myös huomioitava, että muovimatoissa maton alapuolisen kosteuden ollessa pitkäkestoisesti yli 75 % RH, riski vaurioiden muodostumiselle kasvaa.

Kuvat 2 a ja b. Partiotilan keittiön lattiaan tehty rakenneavaus RA1 (kuva a), jota laajennettiin myöhemmin. Rakenneavauksessa havaittiin lattiaeristeen pinnassa helmeilevää irtovettä (kuva b). Avauskohta on lähellä alapohjassa olevaa putkilinjan kohtaa. Putkilinjaa varten pohjalaattaan on aikoinaan tehty syvennys.

Toimenpide-ehdotuksena suositellaan erillisen korjaussuunnitelman mukaan korjaamaan ne alapohjan alueet, joilla havaittiin kohonneita kosteuspitoisuuksia. Korjauksia suunniteltaessa on otettava huomioon, että partiotilan takkahuoneen lattiassa on todennäköisesti lattialämmitys. Lisäksi aiemman tutkimuksen /5/ perusteella suositellaan partiotilassa alapohjan eristeiden vaihtoa siltä alueelta, jossa alapohjan eristeenä on mineraalivilla, ja josta otetussa materiaalin mikrobinäytteessä oli vahva viite mikrobikasvusta materiaalissa. Alapohjan epäyhtenäiset liittymäkohdat suositellaan myös tiivistettäväksi (mm. takkahuoneen jakotukin alapohjaliittymä)

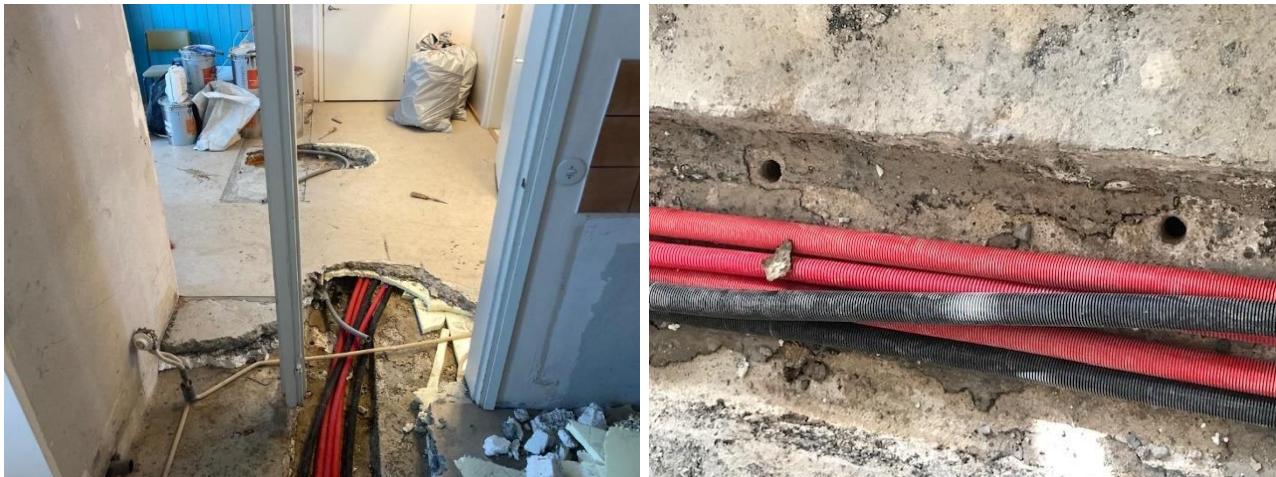
Kuvat 3 a ja b. Partiotilan keittiön lattiaan tehtyä rakenneavausta RA1 laajennettiin keittiön puolella sekä jatkettiin eteisen puolelle (kuva b). Rakenneavauksen RA1 kohdalla alapohjan alemman betonilaatan pinnan kosteuden nousun estävä kerros (pikisively) on epäyhtenäinen ja betonilaatan roiloutuksen pohjalle on porattu alapohjan betonilaatan läpi n. 1 metrin välein reikiä. Reiät on porattu edellisen remontin yhteydessä, kun putkilinjoja on uusittu. Reikien porauksella on ilmeisesti haettu sitä, että jos putkissa tapahtuisi vuotoa, valuisi vuotovesi maaperään. (kuva b).

Rakenneavauksen RA1 perusteella alapohjassa pohjalaatassa on syvennys putkilinjan kohdalla. Pohjabetonilaatan pinnassa on pikisively, mutta putkilinjan kohdalla pikisively on monin paikoin irronnut ja sively on epäyhtenäinen. Lisäksi pohjabetonilaatassa on tässä kohdassa noin metrin välein alapohjan alemmasta laatasta läpiporattuja porareikiä.

Rakennuksen alapohjaa on paikoin korjattu. Alapohjan kaksoislaatan välissä eristeenä on alapohjan alkuperäisosioilla mineraalivilla ja uusituilla osioilla joko EPS- tai XPS-eristettä. Tutkimuksessa havaittiin kosteusmittauksin paikoin kohonneita/ korkeita kosteuspitoisuuksia erityisesti partiotilan keittiössä, eteisessä sekä takkahuoneessa. Partiotilan keittiöön tehdyn rakenneavauksen kautta todettiin, että alapohjan eristeiden alapinnassa on keittiön kohdalla paikoin helmeilevää irtovettä pohjalaatan syvennyksessä olevan putkilinjan kohdalla/ sen läheisyydessä. Putkilinjan kohdalla pohjalaatan pinnassa oleva pikikerros on epäyhtenäinen / paikoin irronnut pinnastaan. Putkilinjan kohdalla (pohjalaatassa syvennys tässä kohdassa) pohjalaattaan on lisäksi porattu aiemman remontin yhteydessä maapohjaan porattuja porareikiä. Tutkimuksessa ei havaittu rakenneavauksen kohdalla putkivuotoa. Alapohjarakenteen kosteuslähteenä putkilinjan kohdalla nähdään olevan maakosteus, joka on päässyt siirtymään vesihöyrynä maaperästä jälkeensä tehtyjen porareikien kautta putkilinjan kohdalle. Putkilinjan kohdalla rakenteen lämpötila on korkea ja samalla ko. kohdassa myös maapohjan lämpötila nousee. Maaperässä maa-aineksen suhteellinen kosteus on luonnostaan jo lähellä 100 %RH - tasoa ja kun maapohja lämpiää, nousee maa-aineksen kosteuspitoisuus korkeaksi. Putkilinjan kohdalla pohjalaatan yläpinnassa olevan pikikerroksen epäyhtenäisyys on omalta osaltaan lisännyt alhaaltapäin maapohjasta tulevaa kosteusrasitusta.

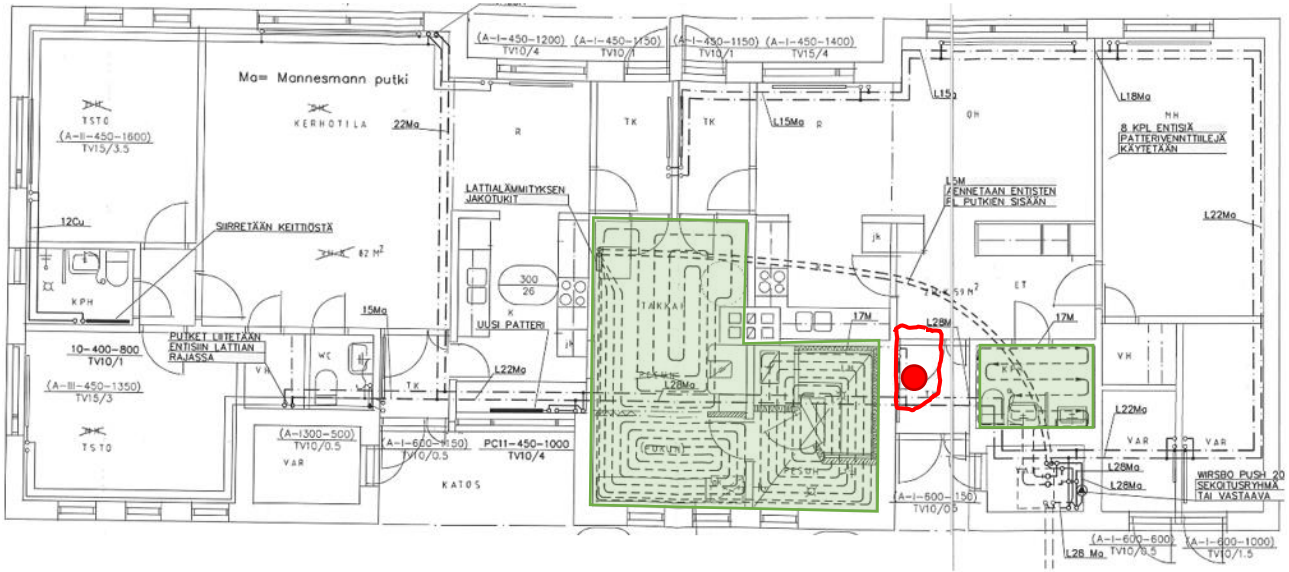
Tutkimusten yhteydessä tapahtui partiotilan keittiön alapohjan kastuneen alueen laajuuden kartoittamisen yhteydessä pieni vuotovahinko alapohjan eristetilan mittausreikää partiotilan eteiseen poratessa. Saatavilla olleen lämpöjohtopiirustuksen mukaan eteiseen ei ole suunniteltu lattialämmitystä, mutta tutkimusten yhteydessä kuitenkin selvisi, että eteisessä vastoin suunnitelmia lattialämmitys. Rakennuksen lämpöjohtopiirustus (Lämpöjohdot. 7.2.2005, LVI-Pirkka Oy) on esitetty kuvassa 4. Kuvaan on vihreällä värjätty tilat, joissa piirustuksen mukaan on asennettu lattialämmityskaapeleita. Kuvaan on punaisella pallolla merkitty kohta, jossa poraus rikkoi lattialämmityskaapelin ja punaisella värjäyksellä merkitty alue, jolle vuotovahinko arviolta on voinut alapohjan eristetilassa vaikuttaa. Vuoto saatiin loppumaan melko pian katkaisemalla vedentulo sulkuventtiilistä. Viereisiä tiloja (WC ja sauna) vasten olevat väliseinät ovat tiilirakenteisia ja ne lähtevät pohjabetonilaatan päältä, jonka johdosta oletuksena on, että kosteus ei ole pohjalaatan päältä levinnyt ko. tiloihin.

Kuva 4. Rakennuksen lämpöjohdot merkittyinä rakennuksen pohjapiirustukseen. Tilat, joissa on lattialämmitys, on värjätty pohjapiirustukseen vihreällä. Partiotilan eteisessä rikki porattu lattialämmitysputki merkitty kuvaan punaisella pallolla. Punaisella värjäyksellä merkitty arvioitu alue, johon rikkoutuneesta lattialämmitysputkesta on voinut päätyä kosteutta alapohjan eristetilassa.

Tutkimuksen yhteydessä porattiin alapohjaan tutkimusreikä myös eteisen kohdalle, jossa ei piirustusten perusteella pitänyt olla lattialämmitystä. Suunnitelmista poiketen eteisen lattiaan oli lattialämmitys edellisen remontin yhteydessä kuitenkin asennettu. Porauksen yhteydessä lattialämmitysputkeen tuli reikä, josta valui vettä rakenteeseen, mutta vuoto saatiin melko nopeasi hallintaan. Pohjalaatan päälle on kuitenkin ko. alueelle päässyt todennäköisesti jonkin verran kosteutta. Lattiassa olevan lattialämmityksen takia eteisen kosteusaluetta ei tämän tutkimuksen yhteydessä lähdetty sen tarkemmin arvioimaan. Viereistä wc-tilaa ja saunaa vasten olevat eteisen tiiliväliseinät lähtevät pohjalaatan päältä, joten on oletettavaa, että vuotovesi ei olisi päässyt leviämään näihin tiloihin.

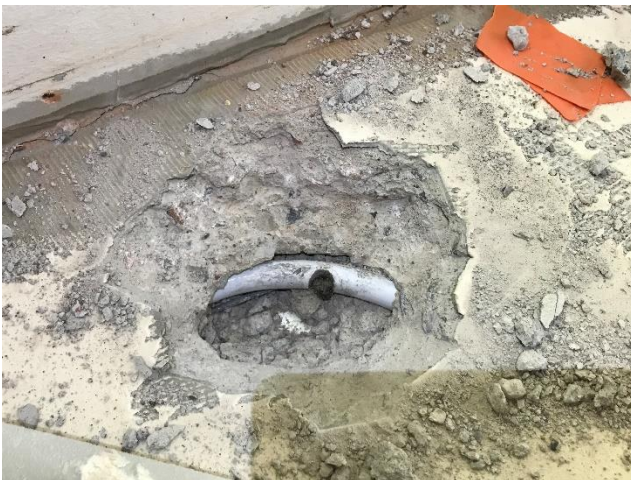
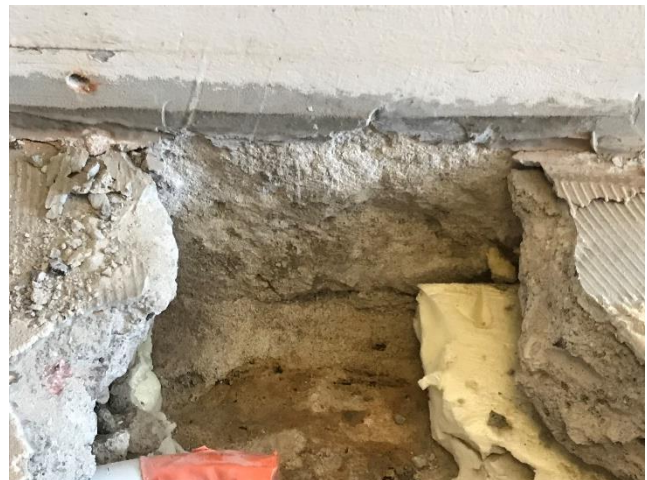
Kuvat 5 a ja b. Kuvassa a rikkiporattu lattialämmitysputki. Rakennuksen väliseinät lähtevät alapohjan pohjabetonilaatan päältä (kuva b), jotka yleensä estävät vaaka-suuntaisen kosteuden kulkeutumisen pohjalaatan päällä.

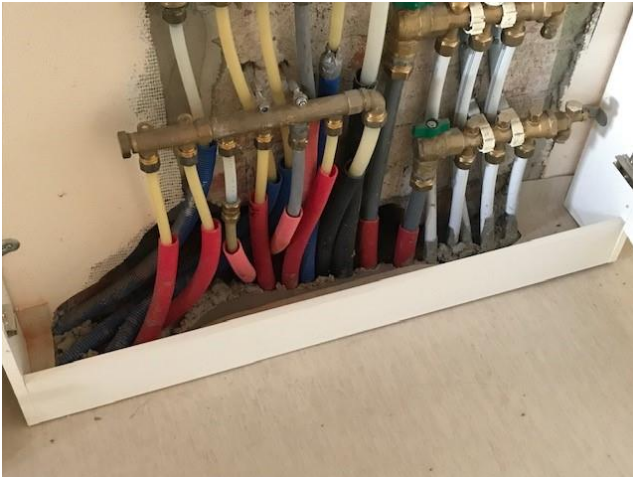
Kuva 6. Partiotilan takkahuoneessa sijaitsee jakotukki.

Partiotilan takkahuoneessa on jakotukki, jonka läpivientejä alapohjan läpi ei ole tiivistetty. Läpivientien kautta on yhteys alapohjasta sisäilmaan heikentäen sisäilman laatua.

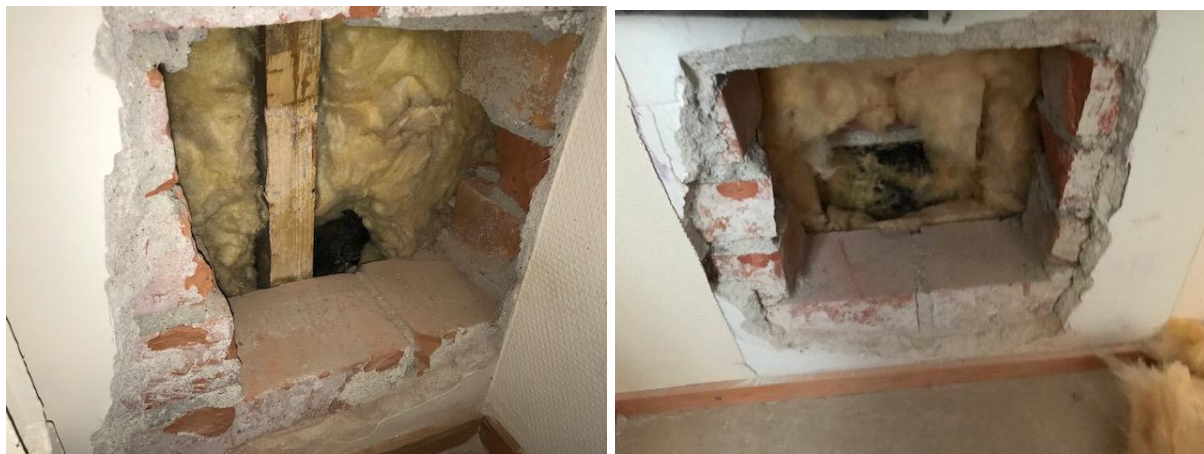
- Lämmöneristekerroksessa ei ollut aistinvaraisesti viitteitä erityisestä kosteusrasituksesta, mutta seinän alaosassa mineraalivillassa oli aistinvaraisesti mikrobiperäistä hajua (ko. osa eristeestä korkeusasemaltaan lähellä maanpinnan tasoa)
- Sokkelirakenteen sisäpinta on aikoinaan vedeneristetty pikisivelyllä
- Rakenneavaus RA2:ssa lämmöneristekerroksessa havaittiin pystyrunko puu - ilmeisesti ikkunarakenteen (karmin) tukipuu, mutta puuta ei ole viety seinän sisällä alas asti ja puu oli hyväkuntoinen

Kuvat 7a ja b. Ulkoseinän rakenneavaukset RA2 (vas. kuva) ja RA3 (oik. kuva).

Ulkoseinärakenteen eristetilasta ei havaittu kohonneita kosteuspitoisuuksia. Aiemmassa tutkimuksessa /5/ on kuitenkin todettu kerhotilan toimiston ulkoseinän eristetilasta tulevan ilmavirtauksen mukana mikrobiperäistä hajua, joka johtuu todennäköisesti ulkoseinärakenteen valesokkelista. Ulkoseinän rakenneavauksen kohdalla villan alaosassa oli havaittavissa mikrobiperäistä hajua. Ulkoseinässä on valesokkelirakenne, jossa sokkelin eristehalkaisu sijaitsee maanpinnan alapuolella ollen altis ulkopuoliselle kosteusrasitukselle. Rakenneavauksen kohdalla mineraalivillassa ei todettu poikkeavaa kosteutta, mutta valesokkelin yläpinnassa (rakenneavauksen sisällä) betonissa pintakosteusilmaisimen lukemat olivat jonkin verran koholla. Alkuperäisten piirustusten ja rakenneavauksen perusteella sokkelin eristekerros on yhteydessä ulkoseinän eristekerrokseen.

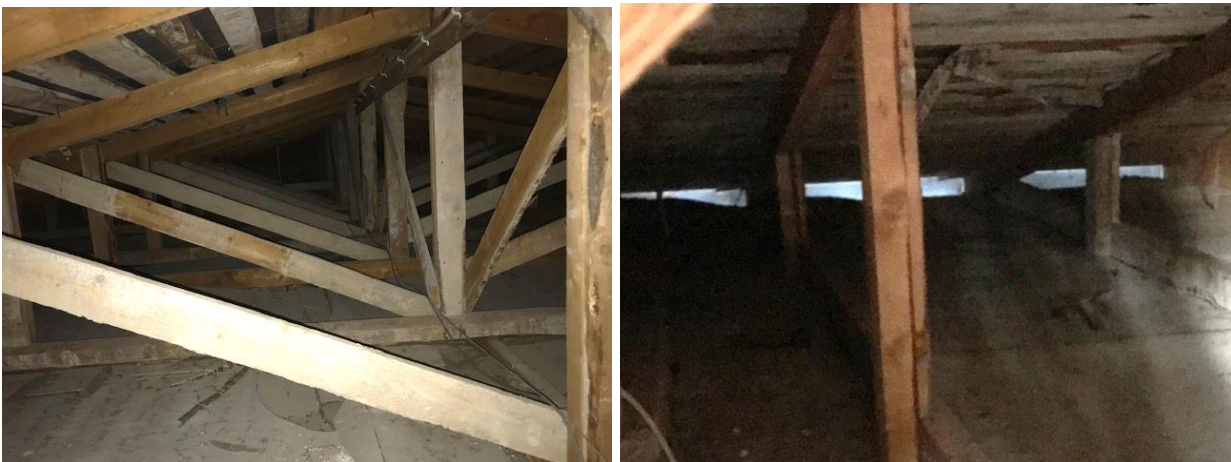
Kuvat 8a ja b. Yleiskuva yläpohjatilasta (vas. kuva). Yläpohja tuulettuu hyvin räystäältä (oik. kuva).

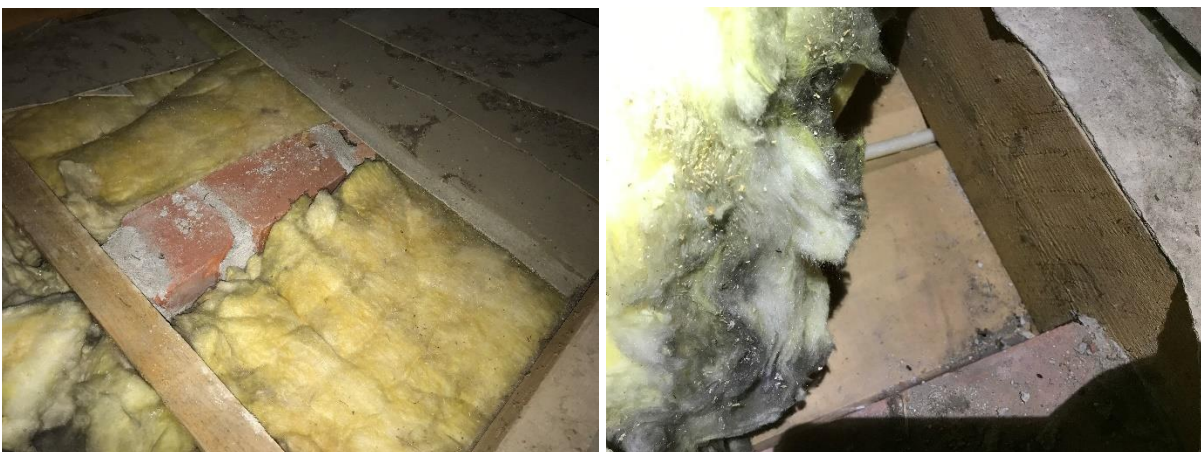
Tuulensuojalevyä siirrettiin sivuun pieneltä alueelta. Tuulensuojan alla olevassa lämmöneristyskerroksessa oli havaittavissa melko runsaasti ilmavuotojälkiä.

Kuvat 9a ja b. Tuulensuojalevyn alla lämmöneristekerroksessa oli havaittavissa melko runsaasti ilmavuotojälkiä. Vasemmassa kuvassa näkyy myös yläpohjan puuosien tukeutuminen tiiliväliseinään.

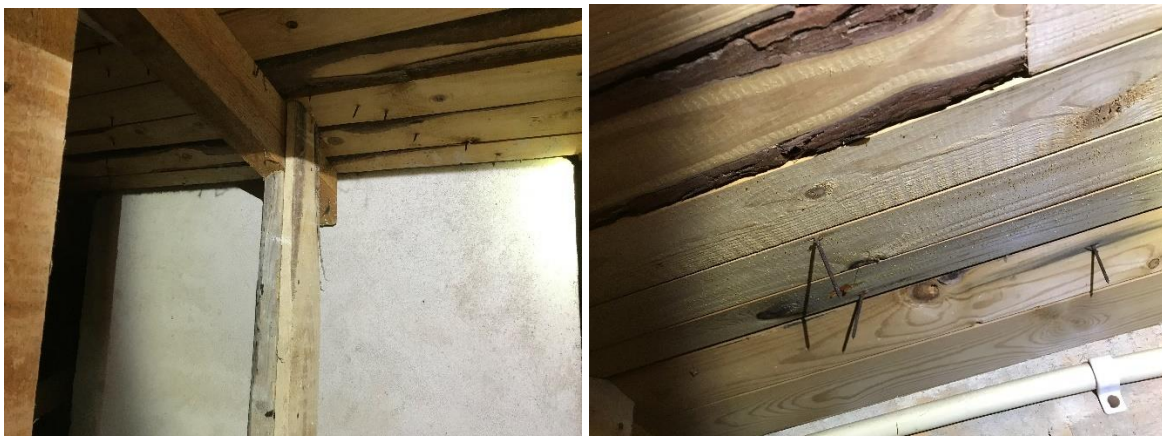
Kuvat 10 a ja b. Savupiipun kyljessä yläpohjatilassa ei ollut havaittavissa vesivalumajälkiä (vas. kuva). Oikeassa kuvassa vesikaton aluslaudoitusta, jonka kunto nähdyiltä osin oli hyvä.

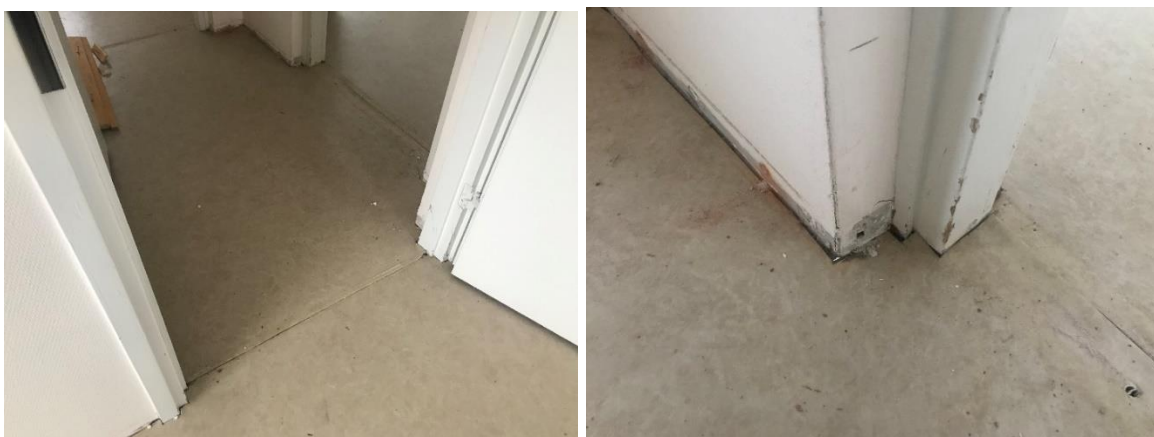
Lattiapintojen muovimatto jatkuu väliovien kynnyksien alle, mutta muovimatossa on rako kynnyksien alla. Lisäksi alapohjan ja karmen liitoskohdassa on rako, jonka kautta alapohjasta voi päätyä ilmavirtojen mukana hajuja tai epäpuhtauksia. Ovien kynnyksien kohdalla on muovimaton alla todennäköisesti puinen karmirakenne.

Kuvat 11 a ja b. Alapohjan muovimatto jatkuu kynnyksen alle (kuvissa puinen kynnyks poistettu), mutta matoissa on rako kynnyksien kohdalla. Muovimaton alla on kynnyksien kohdalla todennäköisesti puinen alakarmi. Ovien sivukarmien kohdalla on rakoa (kuva b), josta on todennäköinen ilmayhteys alapohjasta sisäilmaan.

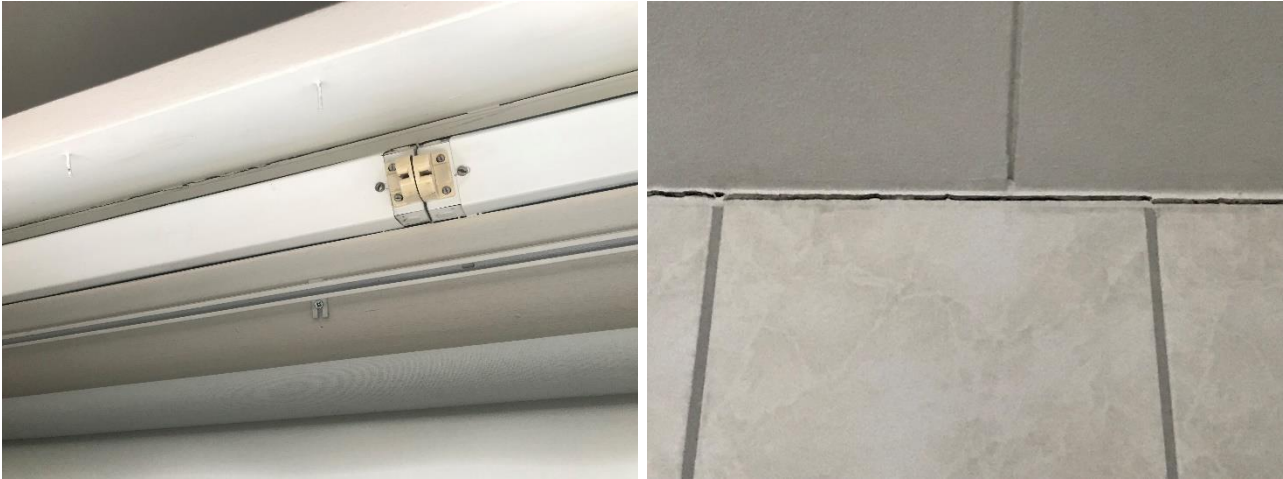
Kuvat 12 a ja b. Ikkunoiden verhokoteloinneissa (kuva a) on rakoja, joista voi olla ilmayhteys yläpohjan eristetilasta sisäilmaan. Märkätilojen alaslasketun katon ja seinien liittymässä on rakoja (kuva b), joiden kautta yläpohjan eristetilasta voi olla ilmayhteys rakennuksen sisäilmaan.

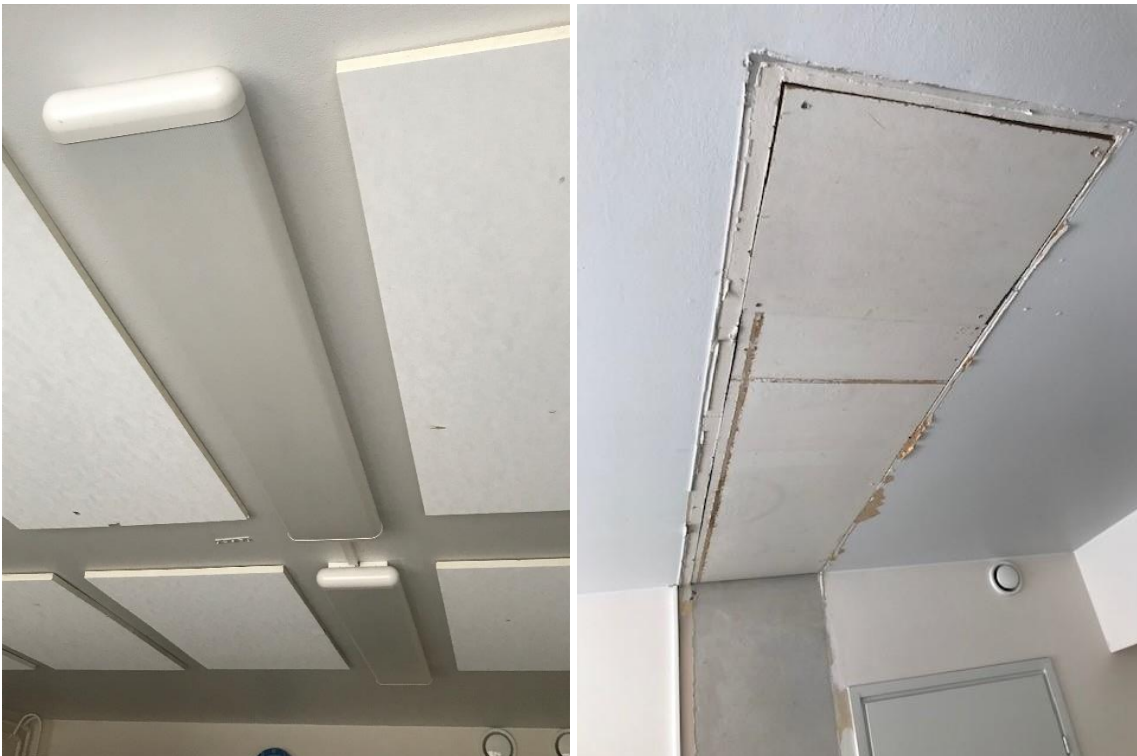
Kuvat 13 a ja b. Valaisinrasioiden tai valaisimien sähköistyksien läpivienneistä on todennäköisesti ilmayhteys yläpohjan eristetilasta rakennuksen sisäilmaan (kuva a). Partiotilassa poistetun kaapin kohdalla on korjattu sisäkaton verhouslevytystä, joka saattaa olla epätiivis yläpohjan eristetilään.

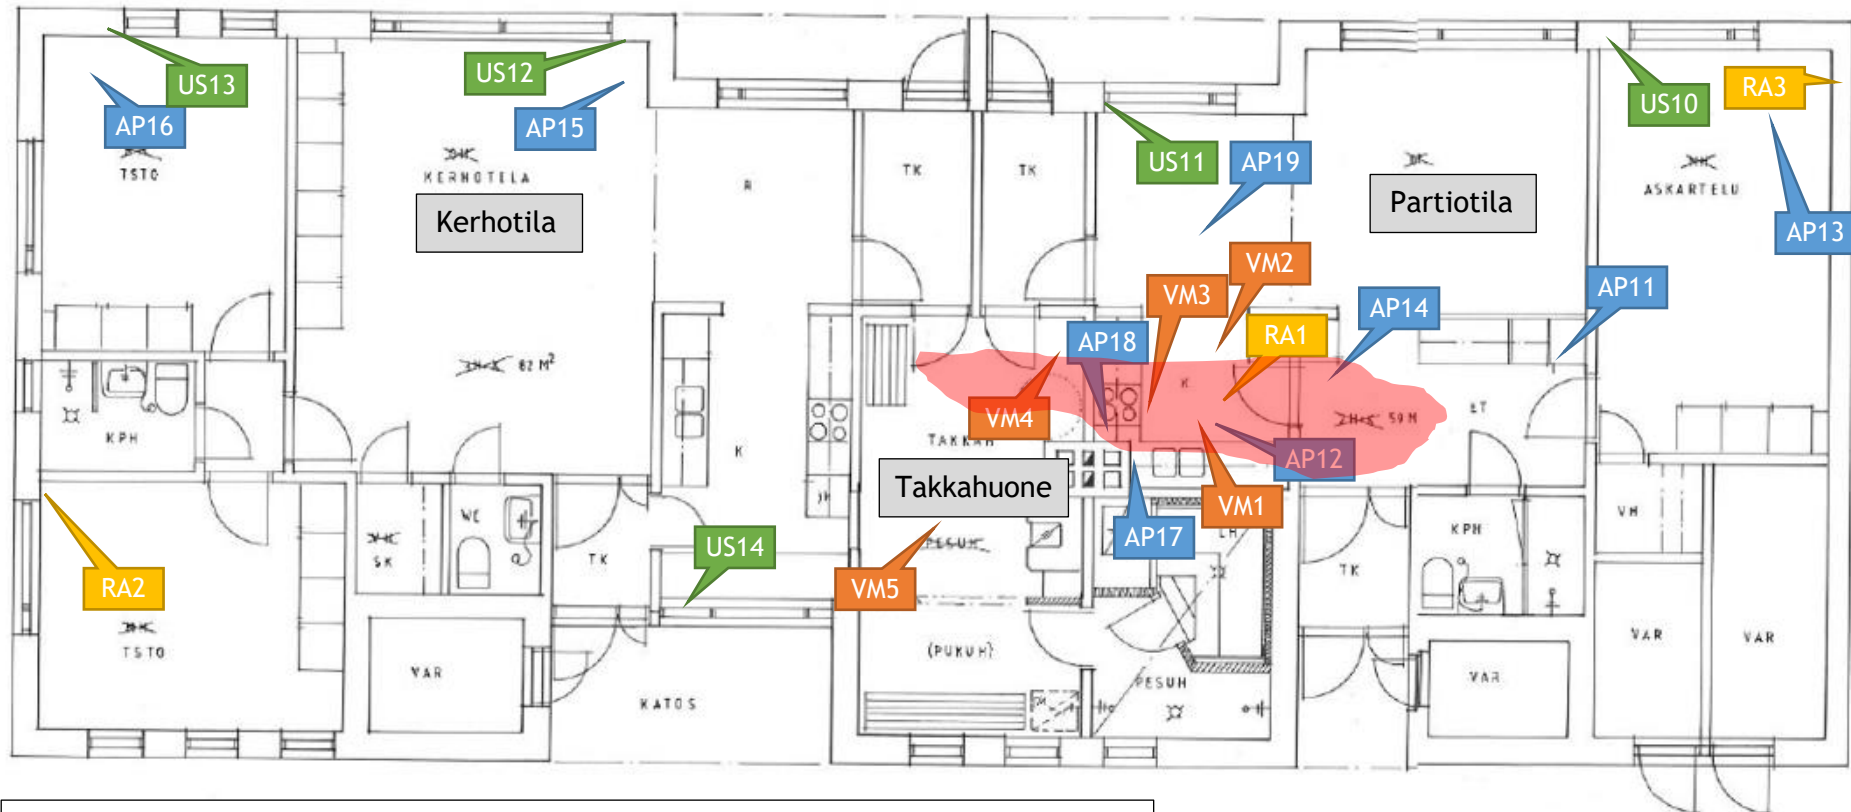
Liite 1: Rakennuksen pohjapiirustus merkintöineen, 1 s.

Punainen alue: Arvioitu alue, jossa alapohjassa poikkeavan korkeat kosteudet
