Asbesti- ja haitta-ainekartoitusraportti

Lehmustie 3, Ylivieska

ASBESTI- JA HAITTA-AINEKARTOITUS

08.05.2020

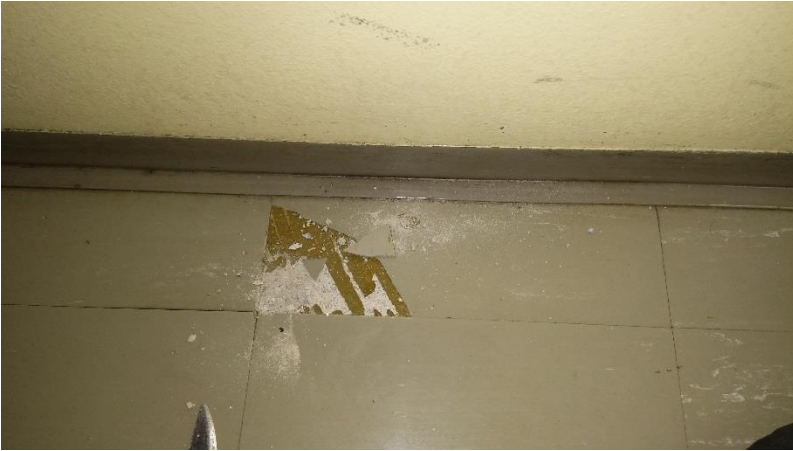
Lattiavinyylilaattaa löytyi porraskäytäviltä.

Lattiavinyyliä, näyte 8.

Tila tai kerros	Asbestin ja muiden haitta-aineiden esiintyminen rakenteissa	Määrä	Näyte numero	Laatu	Kunto	Pölyävyys	Toimenpide-ehdotus
porraskäytävät	lattiavinyyli-laatta	135m ²	8	V	A	1	6
LJH, pyykkiosasto, saunaosasto	asbestikuitusementtilevy, (katossa, seinässä, koteloissa)	30m ²	12	V	A	2	1

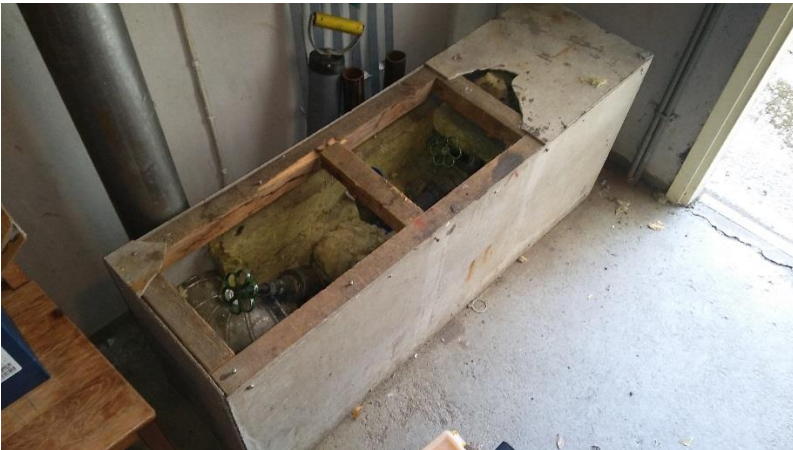
Asbestikuitulevyä löytyi lämmönjakohuoneesta, pyykkitiloista, varastoista ja saunaosastolta.

Asbestikuitusementtilevyä LJH:ssa, näyte 12.

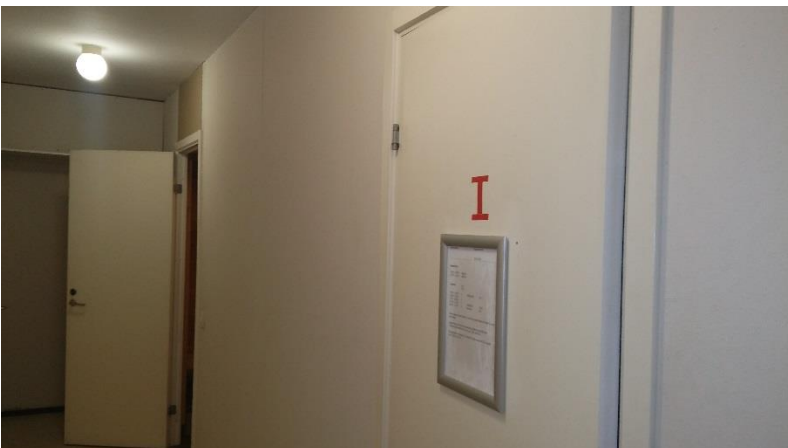
Asbestikuitusementtilevyä saunaosaston seinässä, näyte 12.

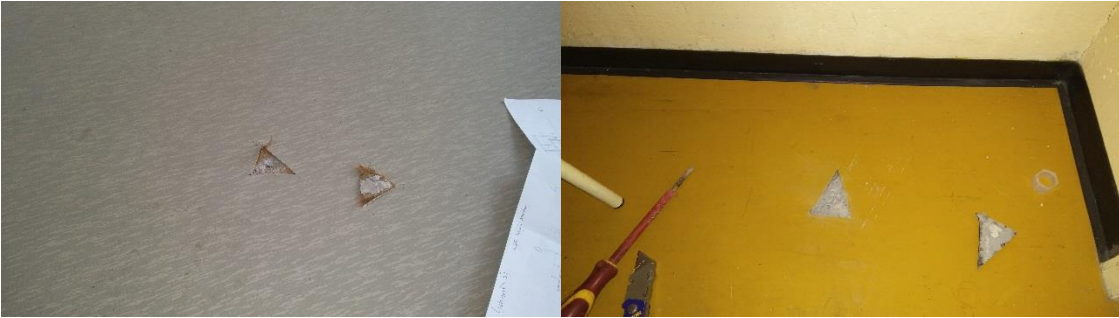
Lattiamatot, liimat, tasoitteet, näyte 1, 5, 13, 14.

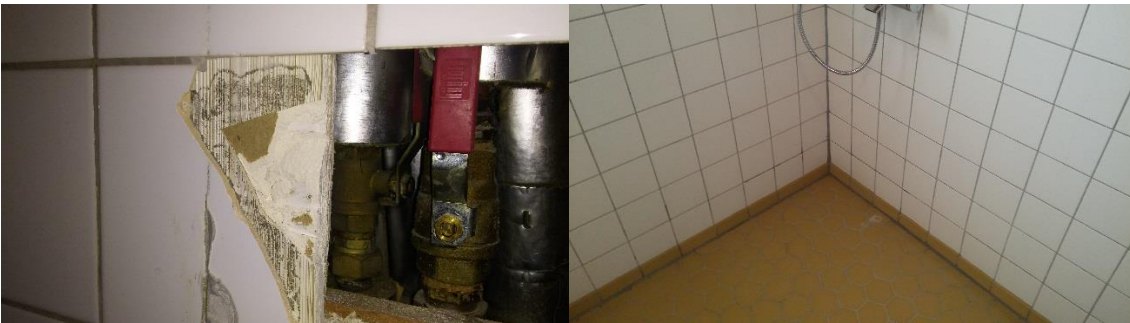
Seinäkaakelit, kiinnikkeet, saumat, näyte 2, 15.

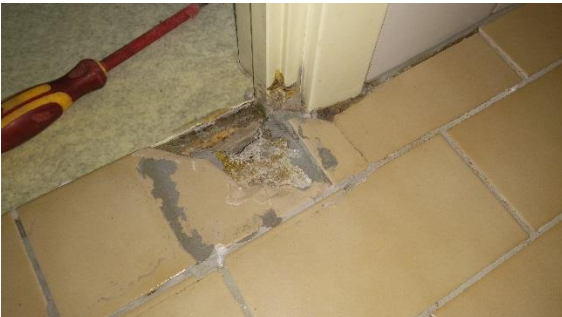
Lattiaklinkkerilaatat, kiinnikkeet, saumat, näyte 3, 16.

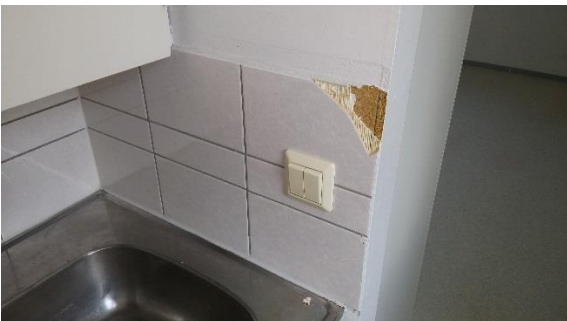
Keittiön välitilalaatta, liima, matto, liima, näyte 4.

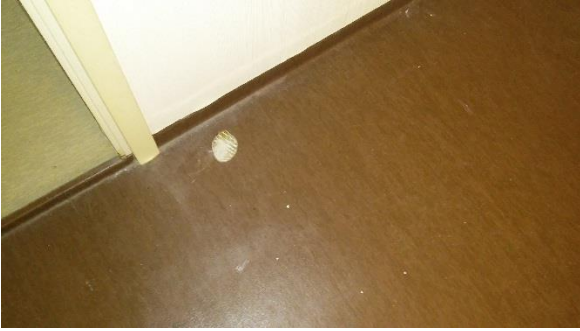
Asuntojen KH lattiamatto, liima, tasoite, näyte 6.

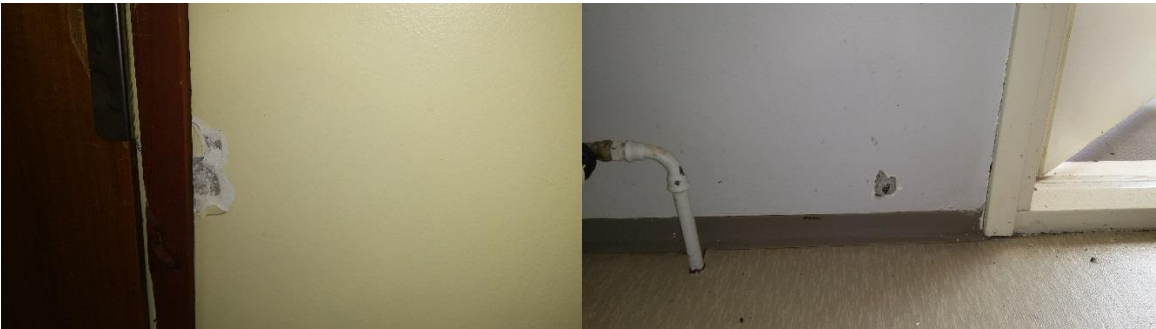
Portaikön seinätasoite, näyte 7. Asuntojen seinätasoite, näyte 18.

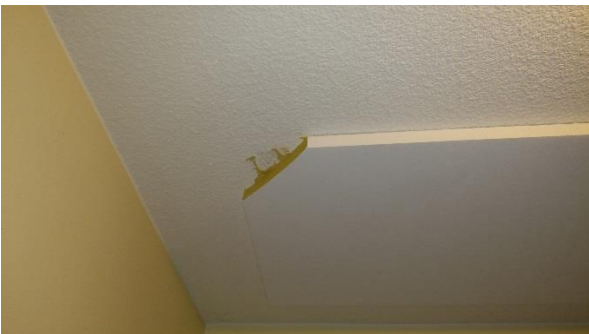
Porraskäytävän akustolevyn liima ja LJH palovillaliima, näyte 9,10.

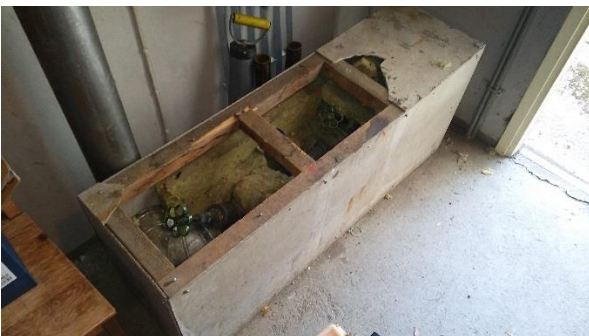
Lattiamaalit, näyte 11, 17.

Pyykkitilojen, LJH:een ja varastojen lattiamaaali sisältää sinkkiä ja vanadiinia yli ylemmän ohjearvon. Noin 200m².

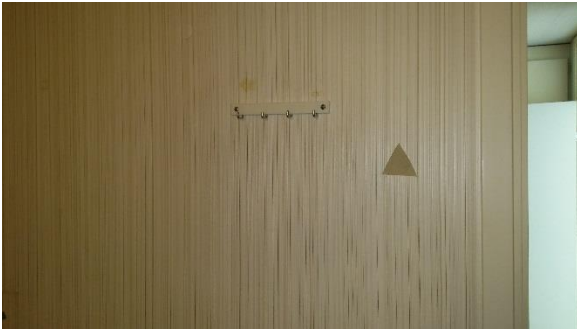
KH seinämatto, liima, näyte 19.

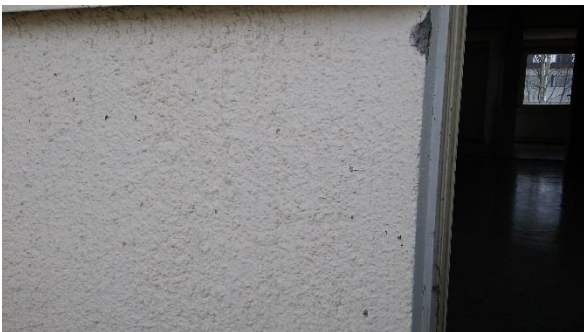
Ulkoseinä-, sokkelimaali, näyte 20,21.

Parvekkeen kattuhuopa ja peltikattomaali, näyte 22,23.
