## ASBESTIKARTOITUS JA HAITTA-AINETUTKIMUS

**ORTODOKSINEN KIRKKO,  
SEURAKUNTASALI, HARJUKATU 5, LAHTI**

22503234-391

7.11.2022

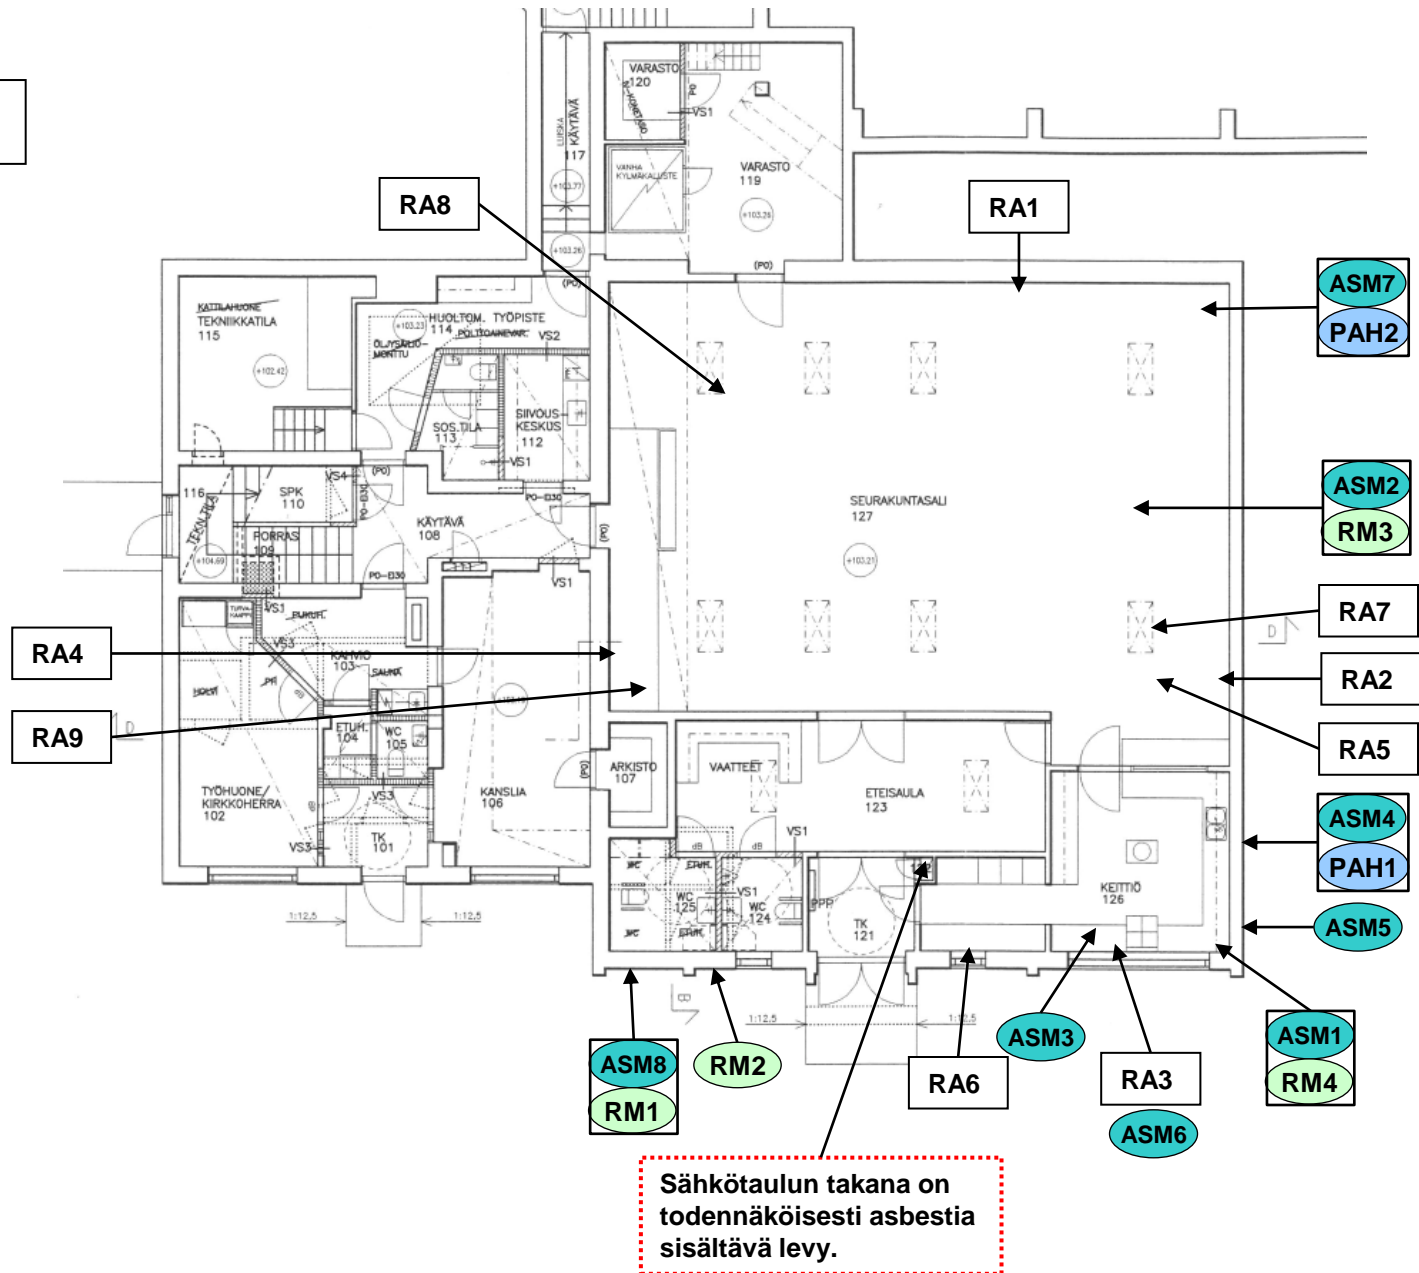
Ulkoseinien saumamassa sisältää yli 1500 mg/kg lyijyä.

Sähkötaulun takana on todennäköisesti asbestia sisältävä levy.

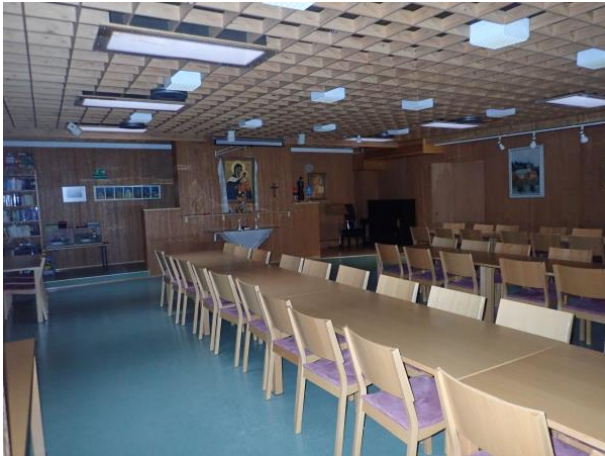
**Kuva 1** Seurakuntasalissa on seinissä vaneripaneelit. Lattian vinyylilaatoissa ja liimassa ei havaittu asbestia/haitta-aineita.

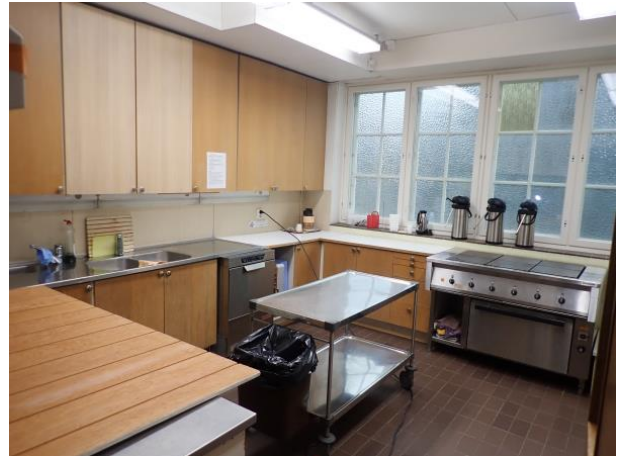
**Kuva 2** Keittiön pintamateriaaleissa (lattialaatan laastit, seinän muovitapetti ja liima) ei havaittu asbestia/haitta-aineita.

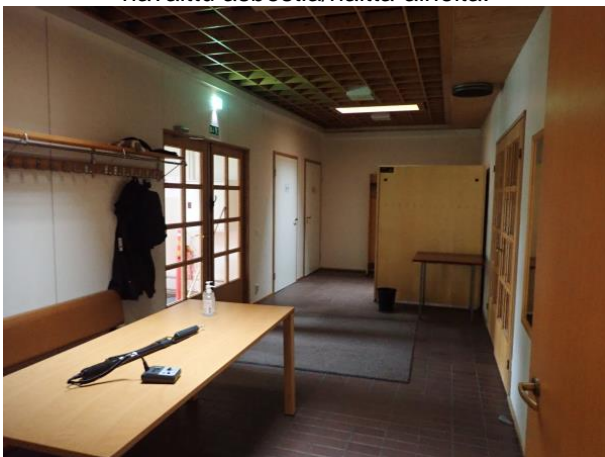
**Kuva 3** Eteistilan seinissä on lastulevyt ja lattia on laatoitettu.

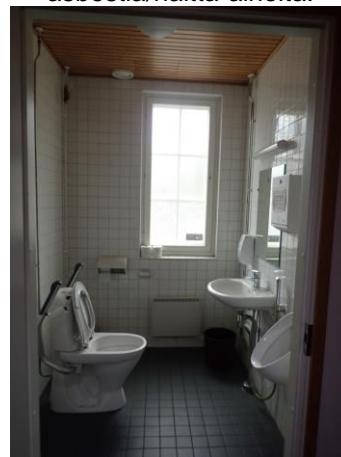
**Kuva 4** Wc-tilat on uusittu vuonna 2005 tehdyn peruskorjauksen yhteydessä.

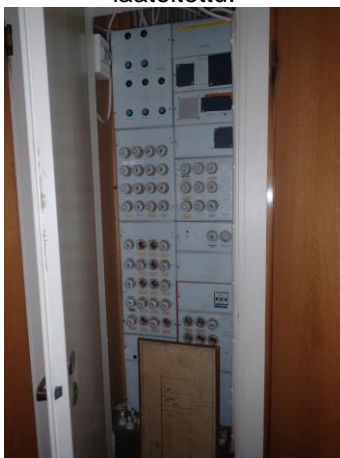
**Kuva 5** Eteisen komerossa on vanha sähkötaulu.

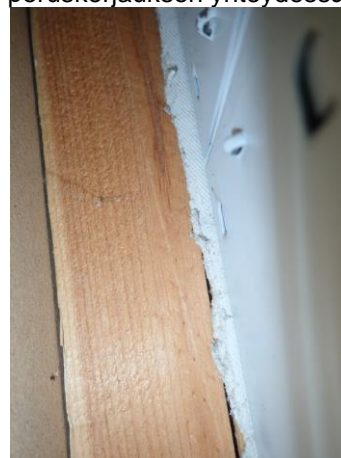
Eteisen komeron vanhan sähkötaulun takana on levy, joka todennäköisesti sisältää asbestia.

**Kuva 6** Sähkötaulun takana on todennäköisesti asbestia sisältävä levy. Näytettä ei saatu otettua.

Asbestipitoisia materiaaleja työstettäessä tai purettaessa työ on suoritettava asbestityönä asbestinpurkuvaltuutuksen omaavan tahon toimesta. Asbestia sisältävien materiaalien purkutoimenpiteissä, purkujätteen käsittelyssä ja

loppusijoituksessa noudatetaan ohjetta Ratu 82-0347.  
Asbestipitoisen jätteen käsittely jätelain 646-666, 1.5.2012  
mukaan. Lisäksi on noudatettava paikallisen Ympäristökeskuksen  
sekä aluehallintoviranomaisen (AVI) päätöksiä ja  
viranomaisohjeita.

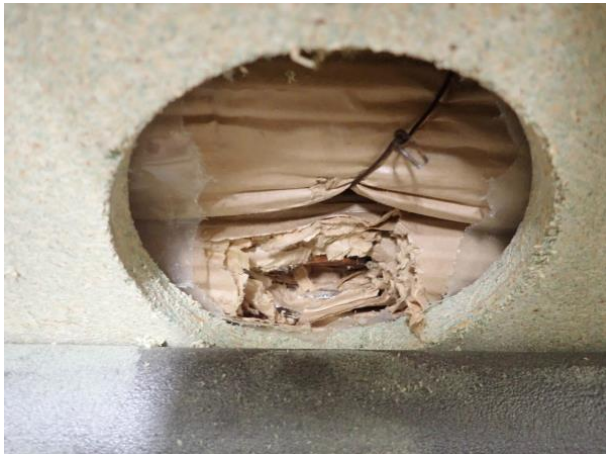
**Kuva 7** Keittiön seinärakenteen sisällä on putkissa aaltopahvieriste. Eristeessä ei havaittu asbestia.

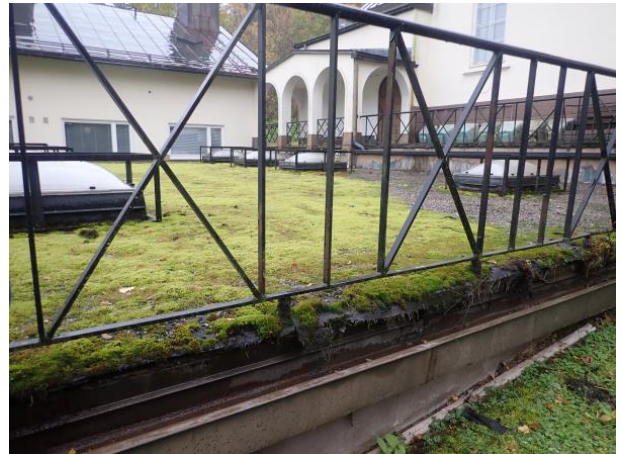
**Kuva 8** Vesikaton kermissä ei havaittu asbestia/haitta-aineita.

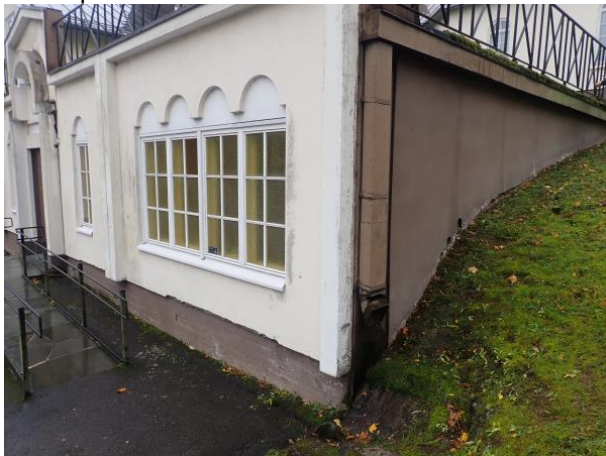
**Kuva 9** Ulkoseinässä on maanvastaisilla osuuksilla kermi ja maanpinnan yläpuolella lujalevy. Kermissä ja levyssä ei havaittu asbestia/haitta-aineita.

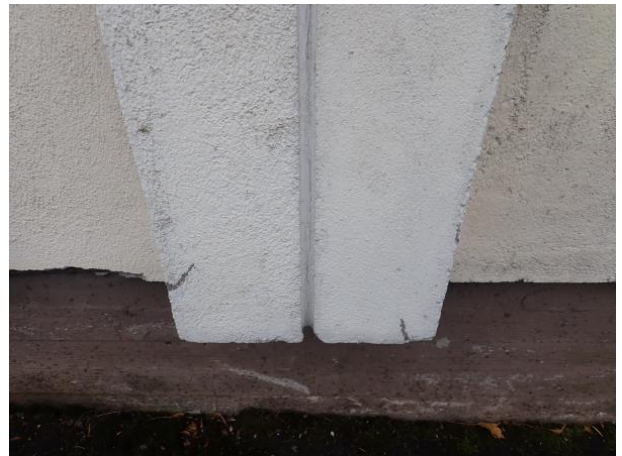
Ulkoseinien saumamassa sisältää yli 1500 mg/kg lyijyä.

**Kuva 10** Julkisivun saumamassa sisältää yli 1500 mg/kg lyijyä (aiempi tutkimus). Seinän ja sokkelin maaleissa ja tasoitteissa ei havaittu asbestia/haitta-aineita.

PCB-yhdisteitä ja lyijyä sisältävien materiaalien  
purkutoimenpiteissä, purkujätteen käsittelyssä ja  
loppusijoituksessa noudatetaan ohjetta Ratu 82-0382.
