# Pöytyän kirkko

## Julkisivun väritutkimus

Entisöinti Oksa  
2022

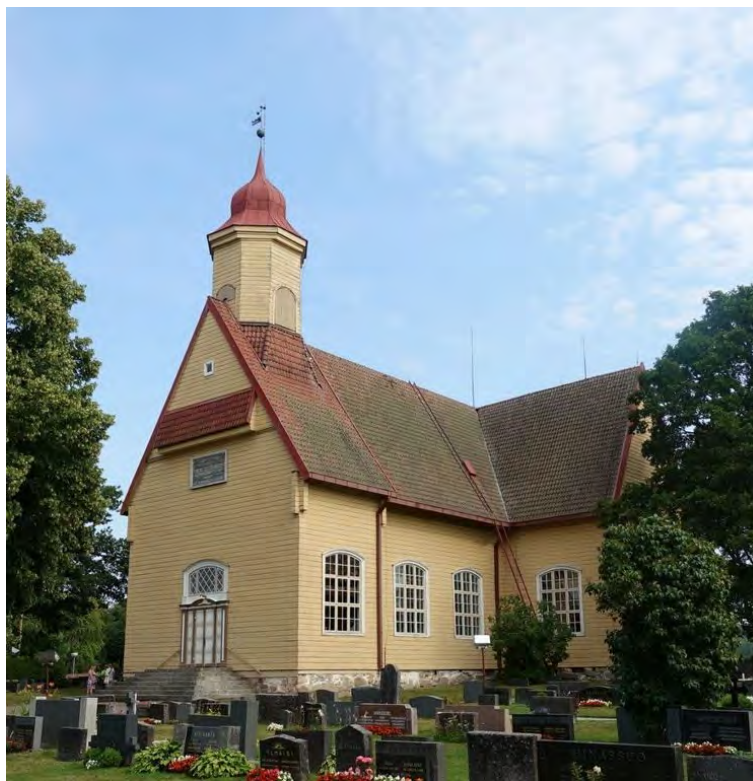
*Kuva 1: Kirkko 2022. Arkkitehtitoimisto Hanna Lyytinen.*

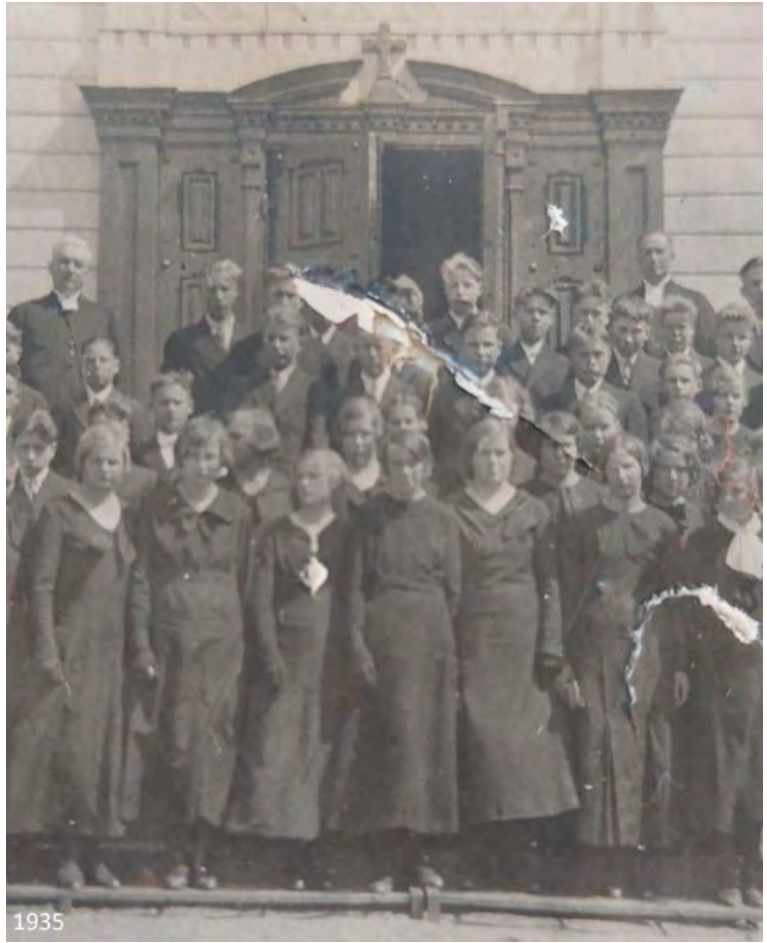
*Kuva 6: Kuva vuodelta 1935.*

Kuvassa vuodelta 1935 ovien päällä oleva palkki ja ikkunat ovat vaaleat ja ovet tummat. Keskellä olevat ristit on sittemmin poistettu valaisimien tieltä.

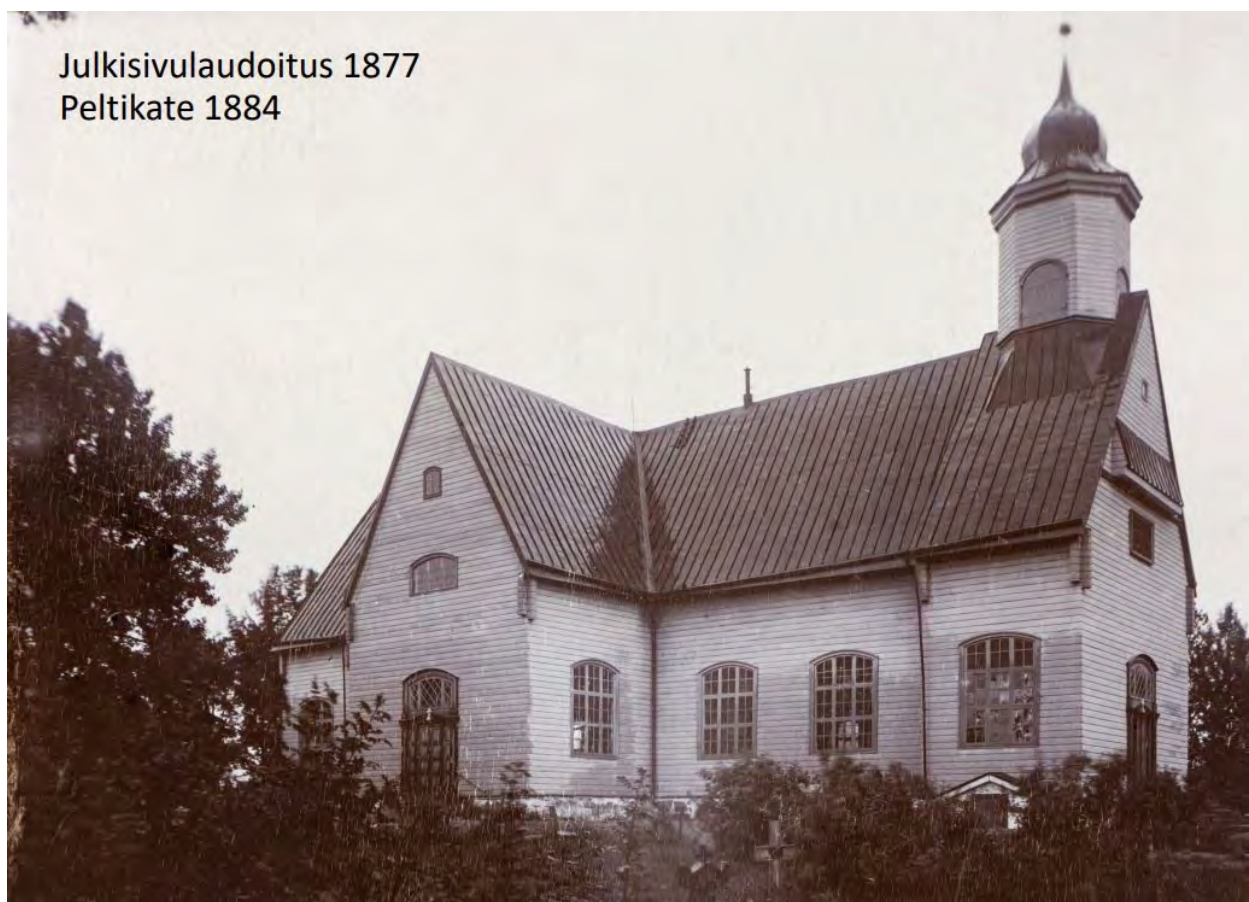
Alla olevassa kuvassa kirkko on 1877 maalatussa asussaan. Ikkunat ja räystäät ovat tummanruskea. Samoin länsipäädyssä taulun yläpuolella oleva vaakalinja, josta löytyi väriportaikkoa tehdessä ikkunoiden ja räystään tummanruskea väri.

*Kuva 9: Kirkko 1884- 1914.*

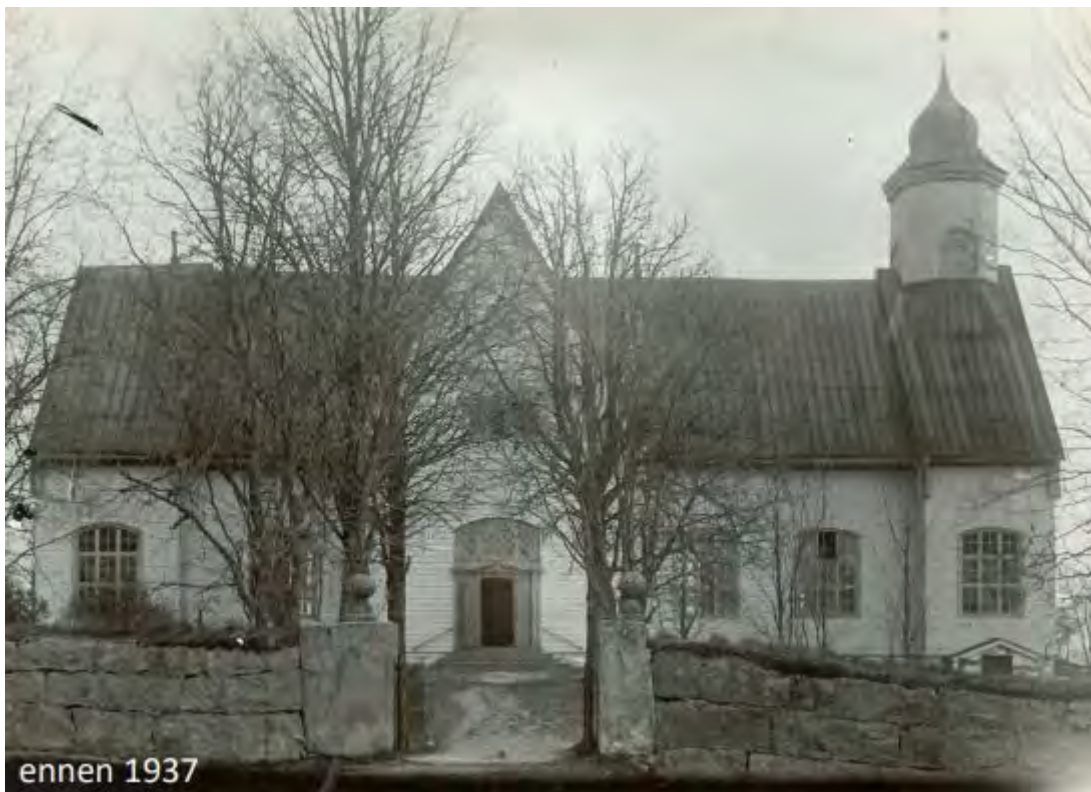
Kuvassa 10 kirkko on todennäköisimmin tämän aikakauden väreissä. Sävyt ovat edellisestä maalipinnasta hieman vaalentuneet.

*Kuva 10: Kirkko 1914-1937.*

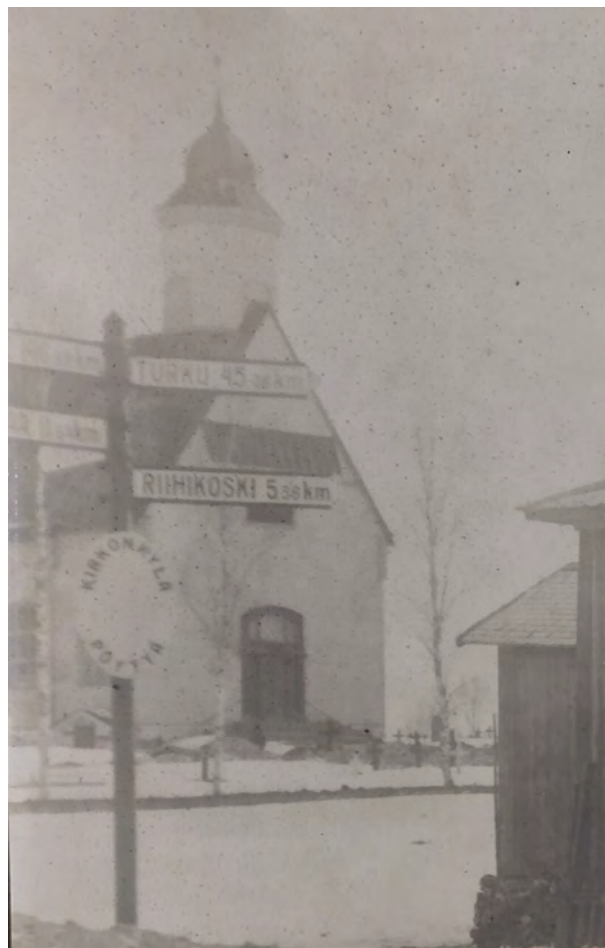
*Kuva 11: Kirkko 1920-luvulla. Kuva löytyy kirkkomuseon seinältä. Ajoitus kirjasta Pöytyän historia 1860-luvulta nykyaikaan.*

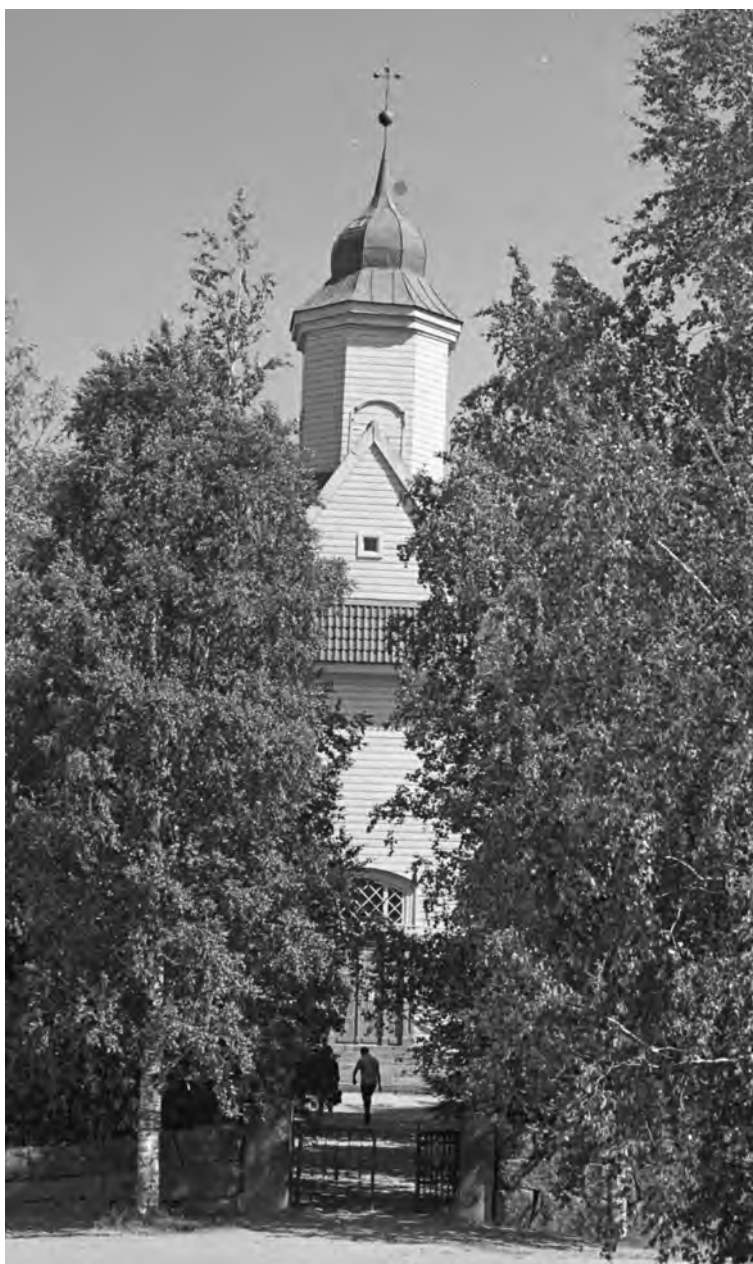
Alla oleva kuva on 1960-luvulta ja siinä julkisivun kaikki elementit, ulko-ovia lukuunottamatta, ovat vaaleita. Pääoven yläpuolella oleva taulu on siirretty sisätiloihin.

*Kuva 12: Kuvan ajoitus 1960-1969. Kuvaaja Matti Poutvaara. Museovirasto.*

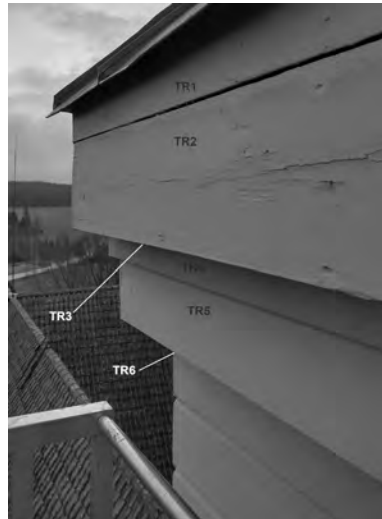
Tutkimuksen tilaaja Pöytyän Seurakunta	Arkistointipaikka	Päiväys 10/2022
	Tutkimuskohdan sijainti Räystään ylin lauta

0	Puu	
1	Valkoinen öljyväli NCS S 1005-G80Y. Ajoitus 1884-1823-40..	
2	Keltainen ohut öljyväli NCS S 3030-Y20R. Ajoitus 1840.	
3	Ohut ruskea öljyväli, hieman NCS S 6005-Y20R ruskeampi. Ajoitus 1877.	
4	Siniharmaa öly- /alkydimaali NCS S 2500-N. Ajoitus 1937.	
5	Vaaleankeltainen alkydimaali NCS S 1020-Y10R. Ajoitus 1977.	
6	Keltainen alkydimaali NCS S 2020-Y30R. Ajoitus 1993.	
7		
8		
9		
10		
11

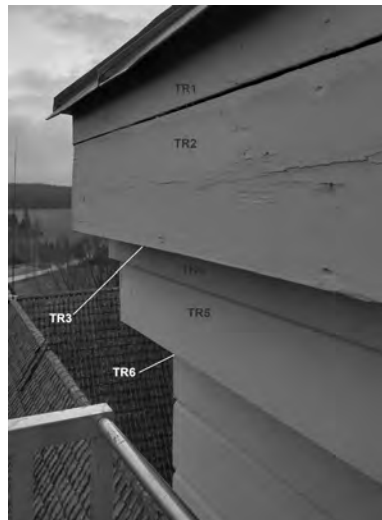
Tutkimuksen tilaaja Pöytyän Seurakunta	Arkistointipaikka	Päiväys 10/2022
	Tutkimuskohdan sijainti Räystään alemman osan ylempi lauta

0	Puu	
1	Kellertävänvalkoinen öljyväli NCS S 1510-Y. Ajoitus 1823-40.	
2	Keltainen ohut öljyväli NCS S 3050-Y20R ja S 3050-Y30R väliä. Ajoitus 1840.	
3	Ohut ruskea öljyväli, hieman NCS S 6005-Y20R ruskeampi. Ajoitus 1877.	
4	Harmaanruskea öljyväli NCS S 4010-Y50R ja S 4005-Y50R väliä. Ajoitus 1914.	
5	Siniharmaa öly- /alkydimaali NCS S 2500-N. Ajoitus 1937.	
6	Vaaleankeltainen alkydimaali NCS S 1020-Y10R. Ajoitus 1977.	
7	Keltainen alkydimaali NCS S 2020-Y30R. Ajoitus 1993.	
8		
9		
10		
11
