Suvilahden voimalaitos

Idänpuoleisen savupiipun korjaus Korjaustyöselostus URAKKALASKENTAAN

20.12.2024

31-1332

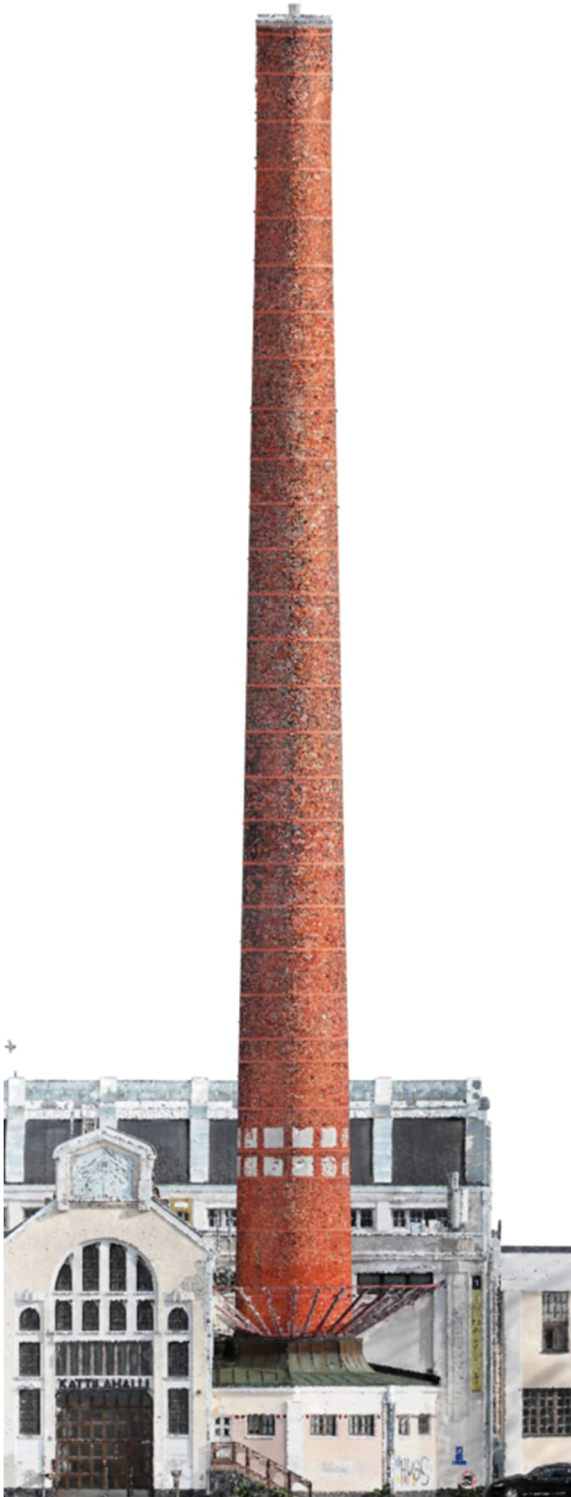
Kuva 1.

Yleiskuva rakennuksen lounaispäädyistä itäpuolen korjattavasta savupiipusta.

Savupiippu on maanpinnasta mitattuna huipulle noin 63,5 metriä korkea, ja sen näkyvän tiilimuurauksen osa on noin 56 metriä korkea. Piipun alaosan ympärillä on pieni siipirakennus, jonka kuparipeltikatto liittyy piipun seinämiin noin 7 metrin korkeudella maanpinnasta. Piipun ulkopinnassa lähellä alaosaa on rapattuja koristeosia. Piipussa on sidevanteita ja sen yläosassa on metallirakenteinen piipunhattu. Piipun alaosassa on metallirakenteinen haaviverkko putoavia tiili- ja laastikappaleita varten.
